Besiktningssprotokoll

Anticimex Försäkringsbesiktning i samarbete med Fastighetsbyrån

Fastighetsbeteckning: Vallbacken 18:5	
Fastighetsadress: Blendagatan 17	
Postnummer: 802 54	Ort: Gävle

Försäkringsbesiktning

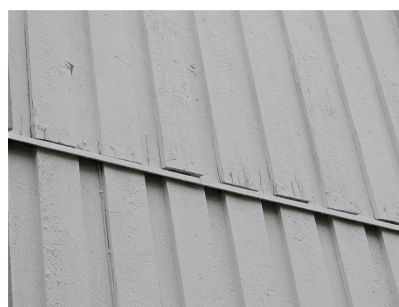
Utvändigt / Fasad

Normalt underhållsbehov föreligger på fasadpanelen. Det noterades också mindre rötskador/torrspäckor i panelen.

För att förhindra att rötskadorna tilltar i omfattning kan skadad panel bytas ut.

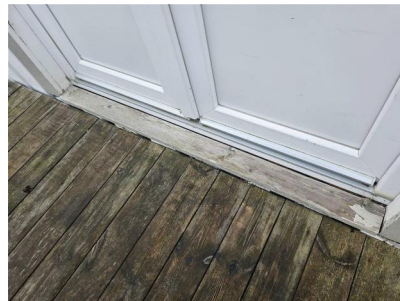
Tröskelbleck saknas under altandörr.

Avsaknad av tröskelbleck medför att det finns risk för att vatten kan rinna in och orsaka fuktskador på tröskel och/eller i kringliggande vägg och bjälklag.

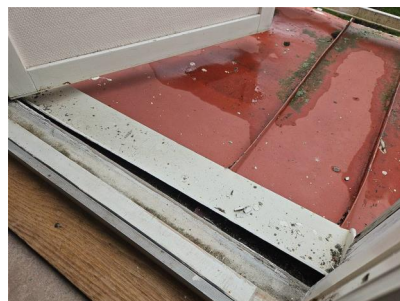
Tröskelblecket på balkongdörren har släppt från infästningarna.

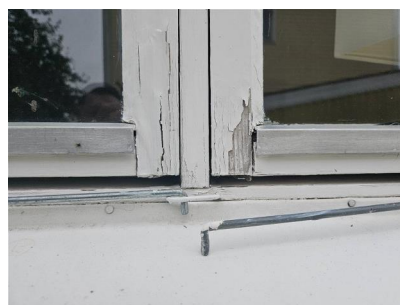
Utvändigt / Fönster

Fönster är i behov av målning/underhåll.

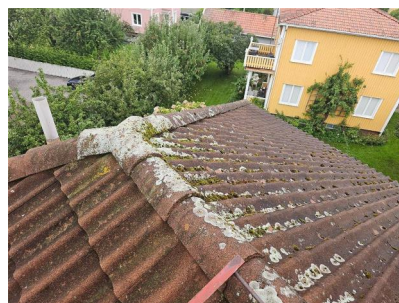
Utvändigt / Tak

Det finns en del mossa på takpannorna som bör tas bort. På så sätt förlängs livslängden på taket.

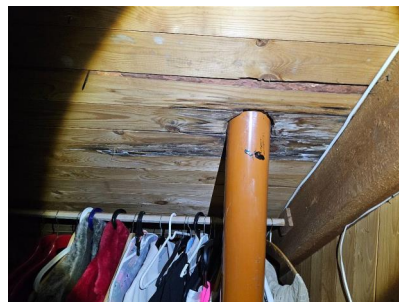
Utvändigt / Vind

Runt avluftningarna observerades lokala fuktfläckar. Vid fuktindikering noterades inga avvikelser.

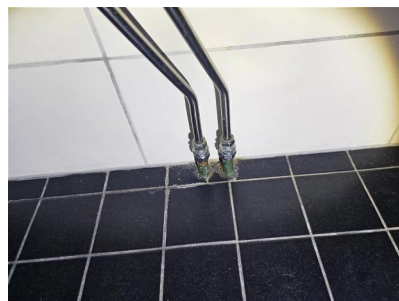
- ⚠ -Rör genomföringar finns i golv.
-Golvbrunnen är placerad för nära vägg.

Ovanstående påpekanden medför en ökad risk för att vatten tränger ner i omkringliggande konstruktioner och orsakar fuktskador.

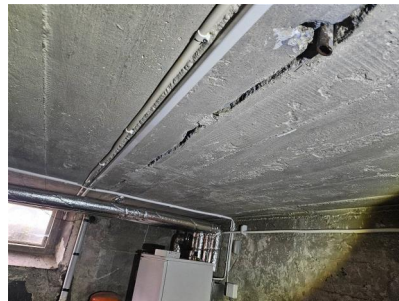
Det förekommer sprickor i mellanbjälklaget.

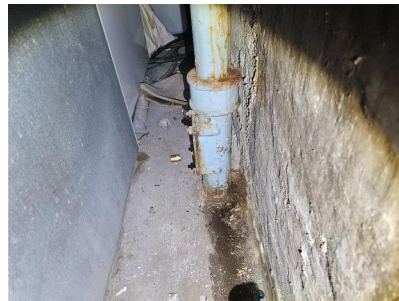
Källarplan / Pannrum

Avloppsstamm är rostangripen och läcker. Bör åtgärdas.

Kontakta rörmokare för kontroll och åtgärd.

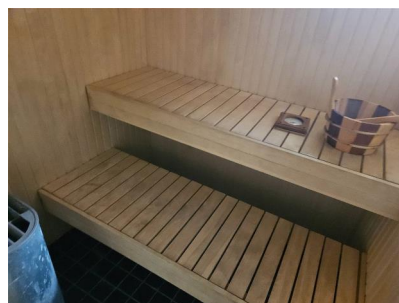
Källarplan / Bastu

Utrymmet har påreglade ytterväggar. Dessa konstruktioner drabbas ofta av fuktskador på grund av naturlig fuktpåverkan.

Vid stickprovsmässig fuktmätning i panelens nederkant uppmättes fuktkvoten till mellan 17 & 22 %. Detta överstiger gränsvärdet för mikrobiell tillväxt som är 17%.

Min rekommendation är att demontera befintlig panel. Annars finns risk för mikrobiella skador med en avvikande lukt som följd.
