Fastighetsuppgifter

Öjersjö 6:712

Hytterkullen 68

Uppdragsnummer	O31768
Besiktningdatum	2026-04-29
Besiktningföretag	OBM Besiktning Väst AB
Besiktningförrättare	Fredrik Jakobsson
Närvarande	Mäklare
Giltig till och med	2027-04-29

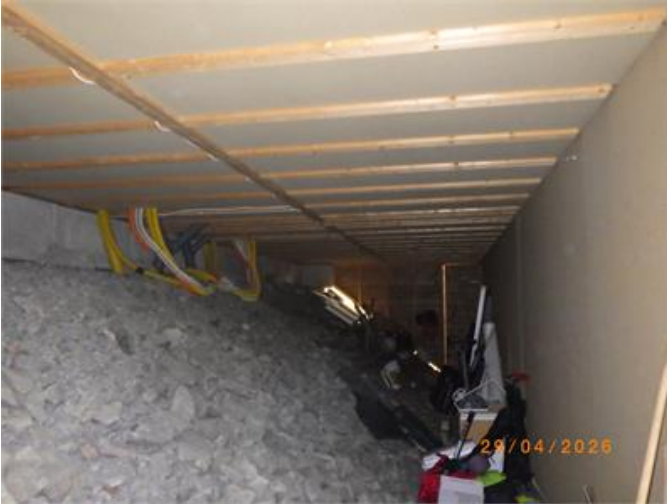
Krypgrund översiktsbild.

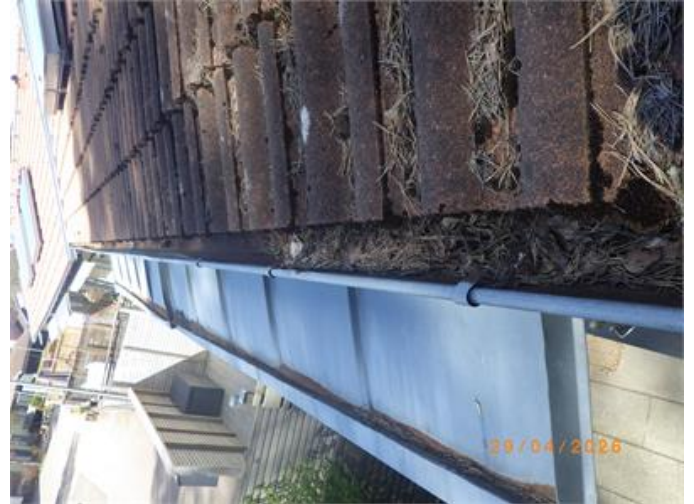
Hängrännor rostangripna i behov av rensning.

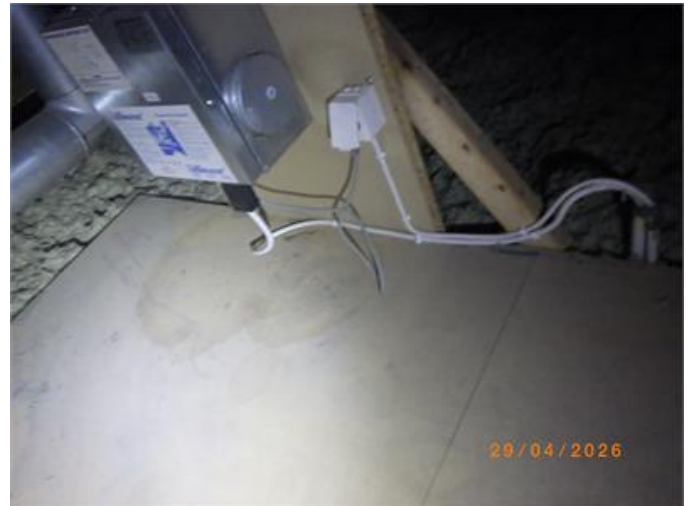
Missfärgning golvnockvind.

Konturerna på missfärgningarna kan tex ritas in för bättre kontroll på fläckarna för att se om de förändras. Om missfärgningarna ökar i omfattning/storlek bör kontakt tas med en takläggare för att utreda orsak och omfattning.

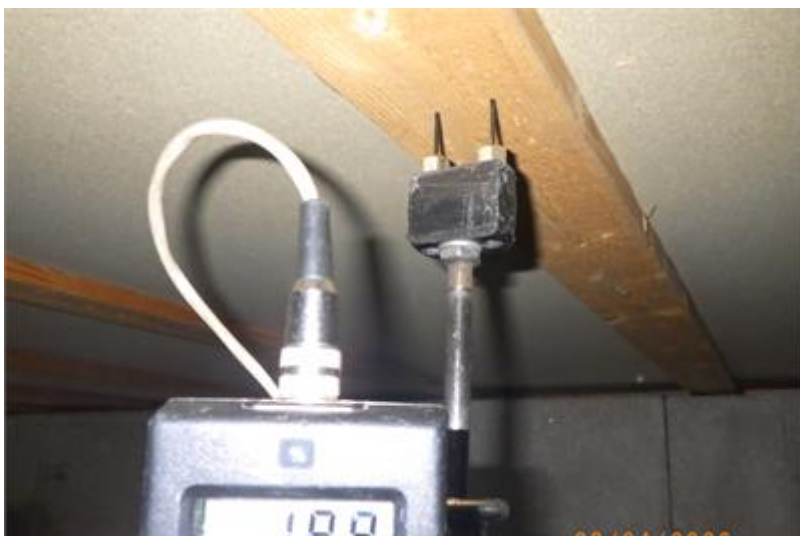
Byggnadsdel	Krypgrund
Konstruktionsdel	Bjälklag/Vägg mot källare.
Konstruktionsuppbyggnad	Bjälklag samt yttervägg mot källare byggt med organiskt material.

Gränsen för mikrobiell tillväxt i trä går vid ca 17% fuktkvot. Samtliga mätningar är stickprovskontroller. Marken utgörs av en sluttande uppfyllnad av sprängsten. Stödmurar består av betongelement samt delvis träkonstruktion mot utsida och vägg av organiskt material mot källardelen. Blindbotten består av träfiberskivor och träbrädor. Fuktkvoten mättes i blindbotten bjälklag samt brädor (blindbotten). Fuktkvot uppmättes till mellan ca 17%-19%. Därefter utfördes mätning i nederkant av vägg mot källare , fuktkvoten uppmättes till mellan 18%-19%.

Utifrån erfarenhet betraktas krypgrunder som riskkonstruktioner. På grund av förhöjd fuktstatus- dels orsakad av fuktvandring från marken och dels orsakad av uteluft som släpps in i grunden främst under den varma tiden av året – kan följskador med negativ inverkan på såväl byggnaden som inomhusmiljön uppstå i utrymmet och angränsande konstruktioner (t.ex. överliggande bjälklag och uppreglad golvkonstruktion). Det rekommenderas att denna besiktning kompletteras med en fördjupad undersökning för att utreda orsaken till samt omfattningen av de fuktrelaterade skadorna/bristerna.
