Mors Mössa 26

Västra gatan 51C

Uppdragsnummer	O31817
Besiktningsdatum	2026-04-30
Besiktningföretag	OBM Besiktning Väst AB
Besiktningförrättare	Markus Olsson
Närvarande	Säljare
Giltig till och med	2027-04-30

Bilaga 1 för kontroll av valda konstruktioner

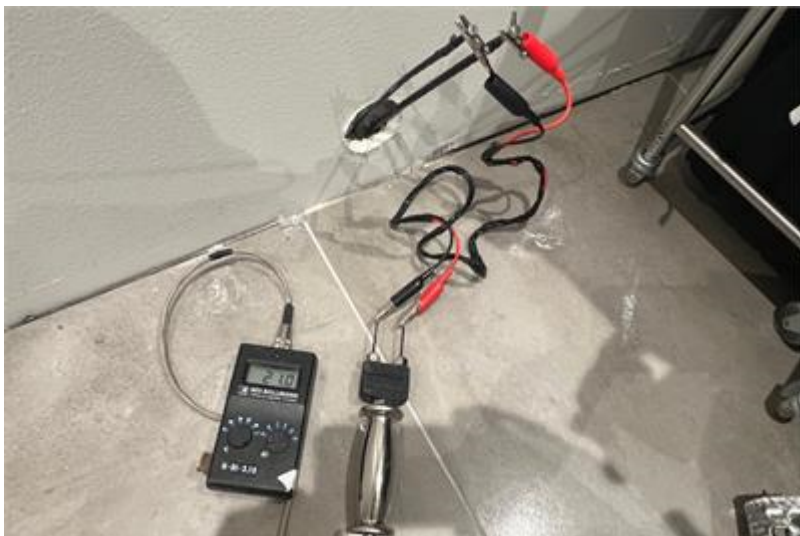
Provhål togs upp i utreglad vägg i tvättstugan och där fuktkvoten uppmättes till 21% i en träregel och en avvikande lukt upplevdes i isoleringsmaterial.

Via inspektionsslucka i sovrum uppmättes fuktkvoten till 11% i en träregel.

Vid stickprovskontroll av konstruktion uppmättes fuktkvoten till 21% vilket ligger över kritiskt gränsvärde för mikrobiell tillväxt och en avvikande lukt upplevdes. För att utreda orsak/omfattning samt lämpliga åtgärder rekommenderas att kontakt tas med en fackman för att utföra en fördjupad undersökning.

Kritiskt gränsvärde för *mikrobiell tillväxt i trä är ca:17% fuktkvot. Mättnadsgraden i trä ligger på ca: 28%. (*=Samlingsnamn på flertalet mikroorganismer så som bakterier, mögel och likvärdigt)
