Fastighetsuppgifter

Fastighetsbeteckning
Häggbäret 5
Adress
Olsättersgatan 112
654 68 Karlstad

**Besiktningssuppgifter**

Uppdragsnummer S17803
Besiktningdatum 2026-02-24
Besiktningföretag OBM i Karlstad AB
Besiktningförrättare Göran Rönnerfjäll
Närvarande Säljare
Giltig till och med 2027-02-24

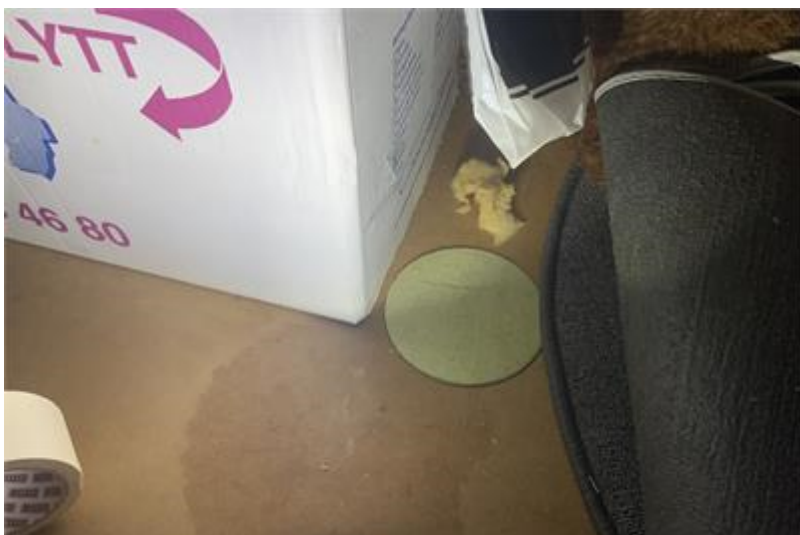
Byggnadsdel	Uppreglat golv i förråd under trapp
Konstruktionsdel	Träregel
Konstruktionsuppbyggnad	Betong - Träregel

Fuktkvoten uppmättes till 10%FK. Ingen avvikande lukt noterades i provhål. Det kritiska gränsvärdet för mikrobiell tillväxt brukar anges till ca 17% fuktkvot (FK).

Fuktkvoten är under gränsvärdet för mikrobiellpåväxt. Notera att stickprovsmässig undersökning är utförd samt att mätvärden normalt sett kan variera över årstiderna. För att säkert fastställa konstruktionens kondition och fuktstatus måste en mer omfattande undersökning utföras.
