# Besiktningssprotokoll

Anticimex Försäkringsbesiktning i samarbete med Fastighetsbyrån

Fastighetsbeteckning: Grelsbyn 50:2	
Fastighetsadress: Sandudden 6	
Postnummer: 956 93	Ort: Överkalix

Besiktningdatum: 2026-04-29	Protokollnummer: 69674370
Temperatur: +4 °C	Väderlek: Sol
Tekniker: Fredrik Sköld	
E-post: Fredrik.Skold@anticimex.se	
Kontor: Piteå	
Närvarande: Representant för säljare

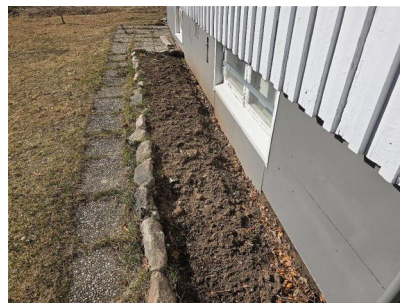
Blomland där marken lutar mot huset förekommer.

Detta innebär en ökad fuktbelastning mot källaren.

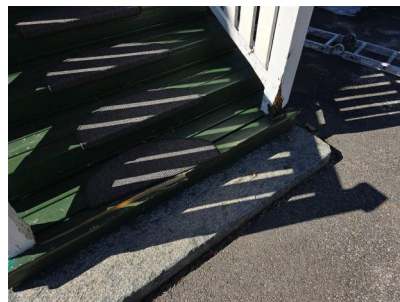
Mindre rötskador förekommer i pelare på entrébro.

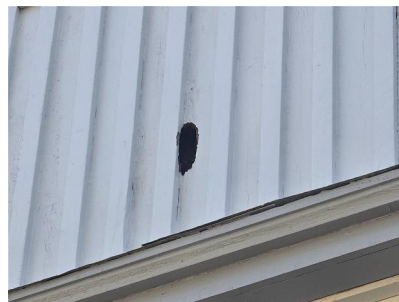
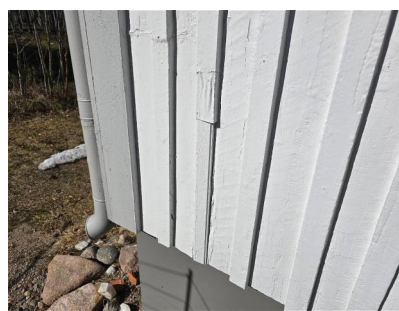
Delar av fasadpanelen är i behov av underhåll.  
Torrspäckor, mindre färgfläckar och mindre rötskador förekommer på fasadpanel.  
Hål i fasad av hackspett noterades.

För att öka livslängden på fasadbeklädnaden rekommenderas underhåll.

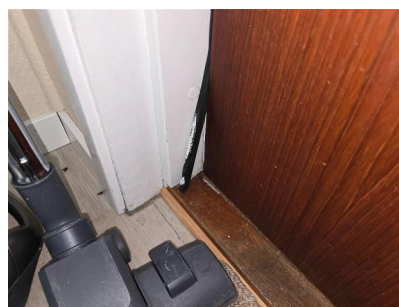
Bristfälliga tätningslister i ytterdörr och balkongdörr.

Justera dörrar och byt tätningslister.

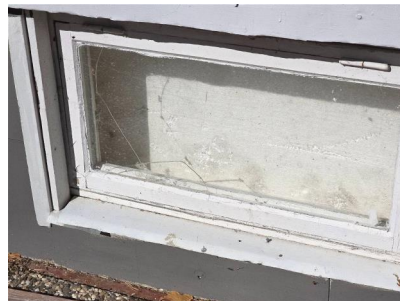
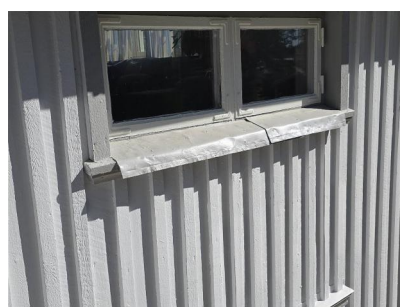
Några av fönstren är i behov av underhåll (främst 2-glasfönster).

- Färgsläpp förekommer.
- Sprucket glas i noterades i 2 fönster.
- Tätninglistor finns ej.
- Fönsterbleck som är otäta förekommer.

För att öka livslängden på fönster rekommenderas målning och underhåll.

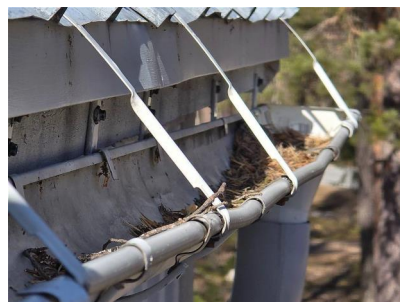
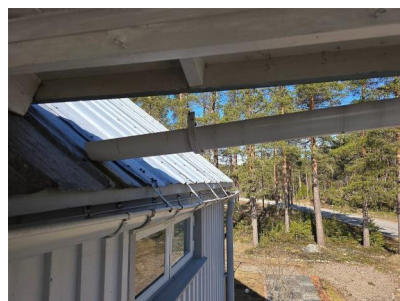
Bristfälliga hängrännor:

- Hängränna lutar fel.
- Hängränna lossnat.
- Hängränna otät i skarv.
- Hängränna som saknar rännavel förekommer.
- Rensa hängrännor från barr.

Dessa brister medför ökad fuktbelastning på fasad och grundmur vilket kan leda till fuktskador i bakomliggande konstruktioner.

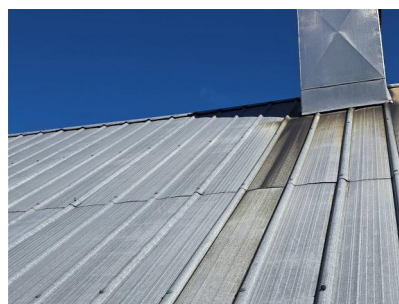
Yttertaket är äldre med brister:

- Flertalet spikar har vandrat upp.
- Otätheter noterades kring skorstenen. Dagsljus lyser in på kallvinden runt murstocken.
- Plåten deformerad på tak ovan balkong.
- Nockplåten sluter ej tätt mot plåttak.
- Spår av fukt i klädkammare av tidigare takläckage (torrt vid inspektion).

Jag rekommenderar kontakt med takläggare för kontroll och åtgärd.

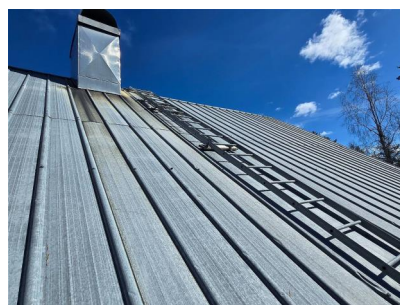
Takstegen bristfälligt förankrad i plåttak.

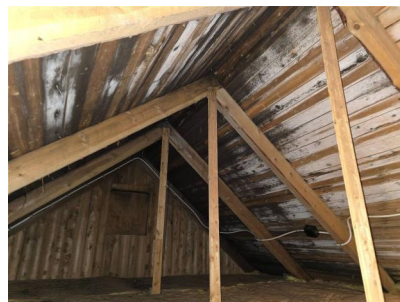
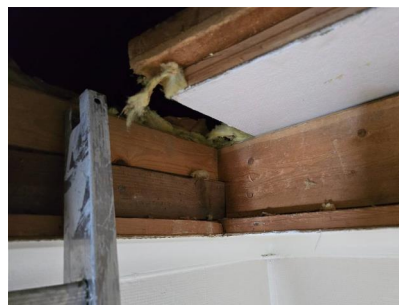
Mikrobiell påväxt finns på underlagstaket.

Detta är ett tecken på att vinden tidigare tillförts fukt inifrån bostaden (troligen under period när fler personer bodde i huset).

Vindsluckan är otät (tätninglistor finns ej).

Vid kontroll av vinden uppmättes fuktvärden under kritisk fuktnivå för mikrobiell tillväxt och en normal lukt upplevdes. Fuktkvoten i underlagstak/takbjälkar uppmättes till 10 %.

För att komma tillrätta med detta behöver fuktillförseln inifrån bostaden minskas. Det kan göras genom att ventilationen i bostaden förbättras samt att eventuella otätheter i vindsbjälklaget (tak-/väggvinklar, vindslucka med mera) tätas. Läs Anticimex faktablad om oppvärmda vindsutrymmen för tips och råd.

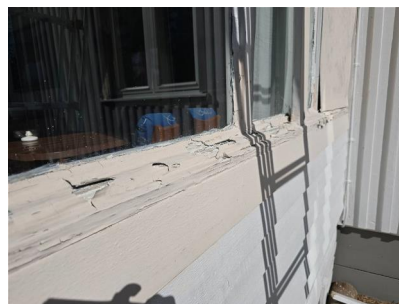
Fönstren är i behov av målning/underhåll.

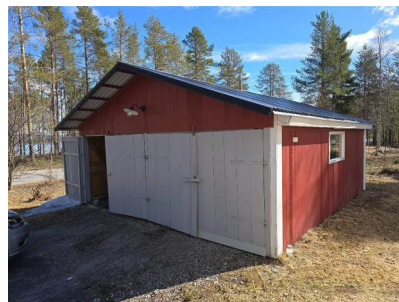
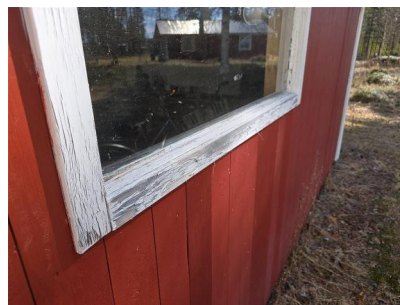
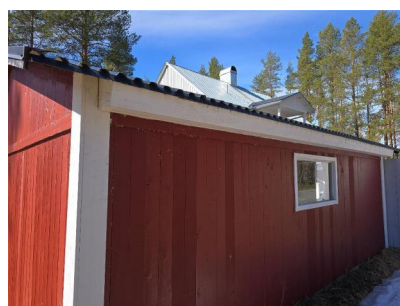
Kallgarage av enklare standard, endast grusgolv.

- Stuprör och hängrännor finns ej.
- Fönster i behov av målning/underhåll.

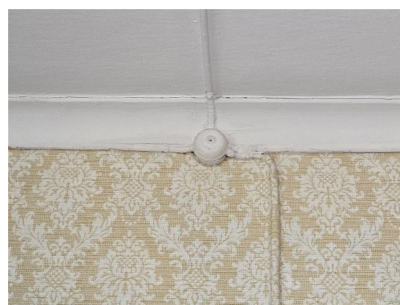
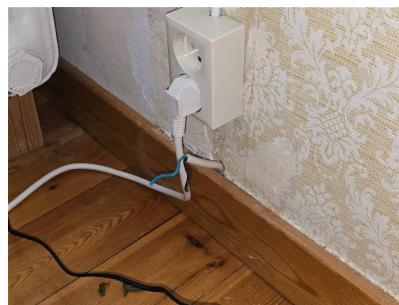
- Äldre elinstallationer finns i del av huset.
- Ojordat eluttag i del av kök.
- Lösa eltrådar.
- Lampsladd nyttjad för fast installation.

Äldre elanläggningar och elkablar med brister är en säkerhetsrisk som kan orsaka både personskador och brand.

Kontakta en elektriker för kontroll och åtgärd.

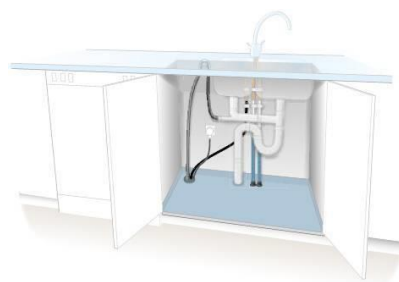
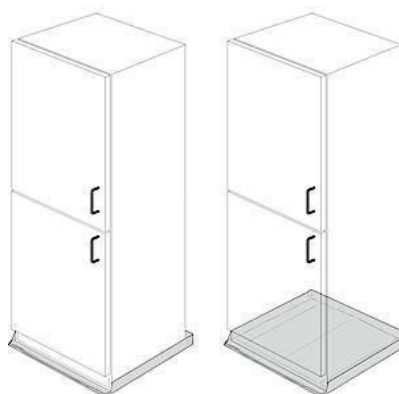
Fuktskydd saknas i diskbänksskåp och under kyl/frys.

Utan fuktskydd är det svårt att upptäcka läckage från rörledningar. Vatten kan då tränga in i omkringliggande konstruktioner och orsaka fuktskador.

För att upptäcka eventuella läckage, installera ett fuktskydd.

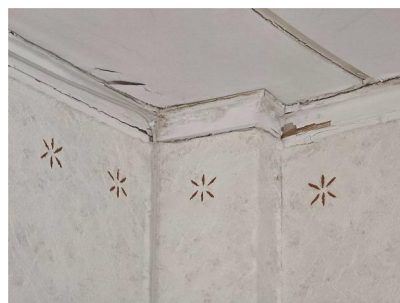
- 🔍 Spår av fukt i tak.  
Torrt vid inspektion.  
Oklart om orsak är åtgärdad.  
En fördjupad undersökning rekommenderas för att utreda om orsak och omfattning.

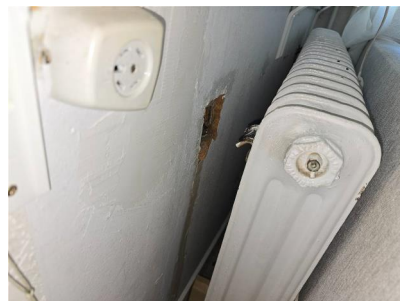
- 🔧 Radiator bristfälligt förankrad i vägg.  
Montera fast.

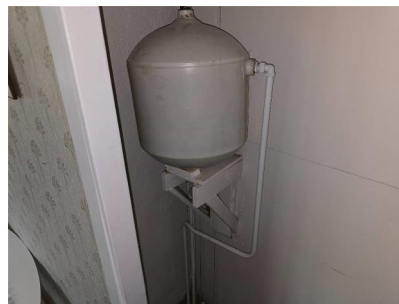
- ⚠ Expansionskärn är olämpligt placerad i garderob.  
Risk finns för fuktskador i omkringliggande konstruktioner vid ett eventuellt läckage.  
Tryckkärn i källare rekommenderas.

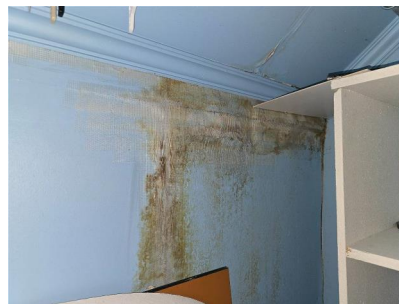
Fuktläckar förekommer på vägg.  
(torrt vid inspektion).

Se notering på yttertak.

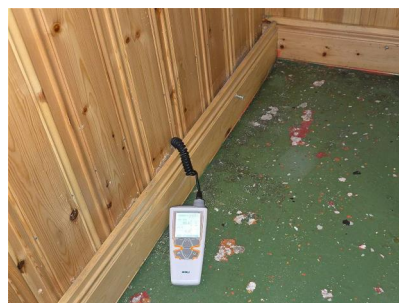
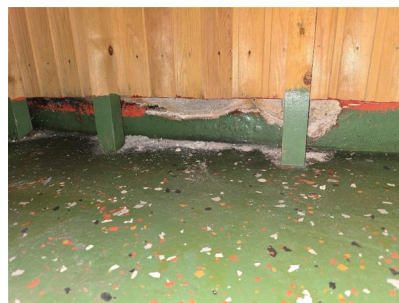
Vid fuktkontroll i källaren uppmättes fuktvärden över kritisk nivå för mikrobiell tillväxt och mikrobiell lukt upplevdes från träpanel på vägg i allrum.

-Mät punkt 1 i vägg i allrum. Relativa fuktigheten uppmättes till 95%.

-Mät punkt 2 i vägg i pannrum. Relativa fuktigheten uppmättes till 54%.

-Mät punkt 3 i ingjutningsregel vid källartrappan. Fuktkvoten uppmättes till 18%.

-Putssläpp förekommer på väggar. Se bifogat faktablad om källare.

-Äldre dränering.

-Ingjutna klossar i betonggolv noterades vid trapp och i matkällare.

Ingjutningsregel i matkällaren är rötskadad.

-Trösklar/trädetaljer i kontakt med betonggolv/betongväggar.

Vi rekommenderar en fördjupad undersökning för att bedöma orsak och omfattning. Det är viktigt att tänka på att denna rekommendation om fördjupad undersökning gäller hela källaren.

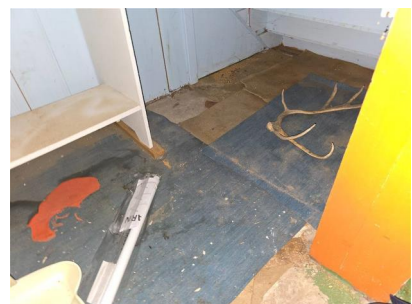
Mikrobiell lukt från ytskikt på golv under källartrappan.

Riv ut.

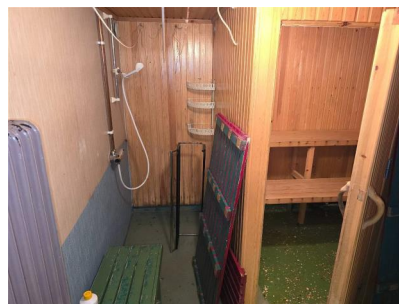
-Våtutrymmet har äldre yt-/tätskikt.  
-Träpanel på vägg i duschzon.  
-Toalettstolen sprucken.
