Fastighetsuppgifter

Fastighetsbeteckning
Lindveden 7:12
Adress
Lindveden Gustavsberg
46198 Trollhättan

Uppdragsnummer	P5574
Besiktningsdatum	2026-04-30
Besiktningföretag	OBM Besiktning Bohuslän AB
Besiktningförrättare	Erik Jensen
Närvarande	Säljare.
Giltig till och med	2027-04-30

Byggnadsbeskrivning	Byggnadsår
1½-planshus med torpargrund.	1918
Till eller ombyggnad	Övrigt
	Möblerat.
	Sidobyggnader ej besiktigade.

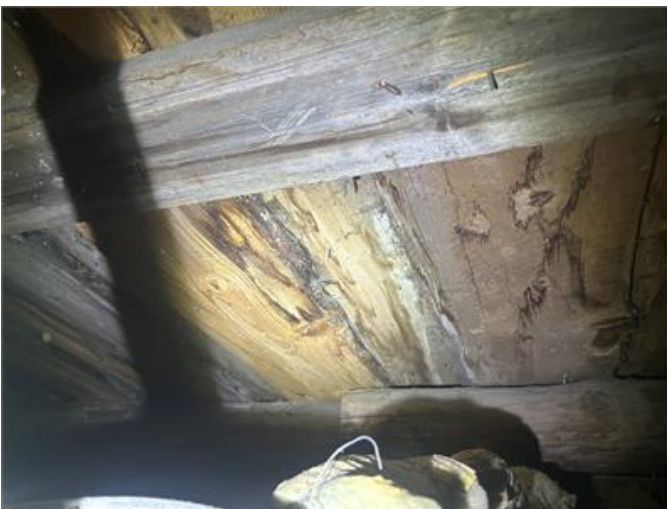
Nockvind: Missfärgningar i underlagstaket noteras på flera ställen. Torra vid besiktning.

Missfärgningar på underlagstaket kan med fördel bevakas över tid, t.ex. markera dess utbredning med penna och dateras.

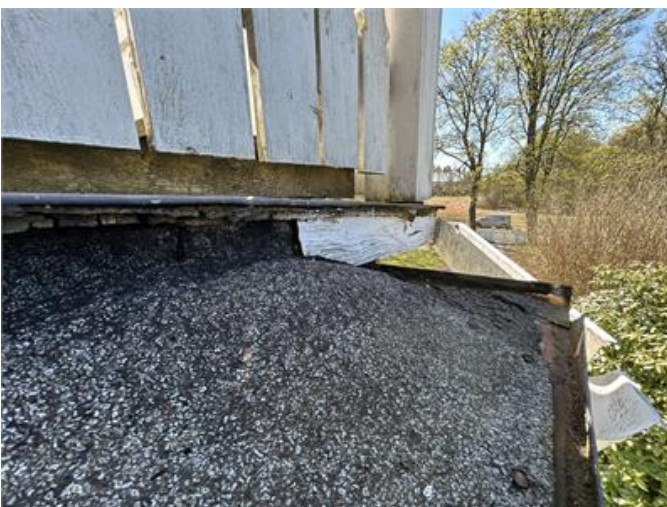
Balkongkant: Ytsikt i form av papp på balkongkant är uttorkat och i behov av utbyte.

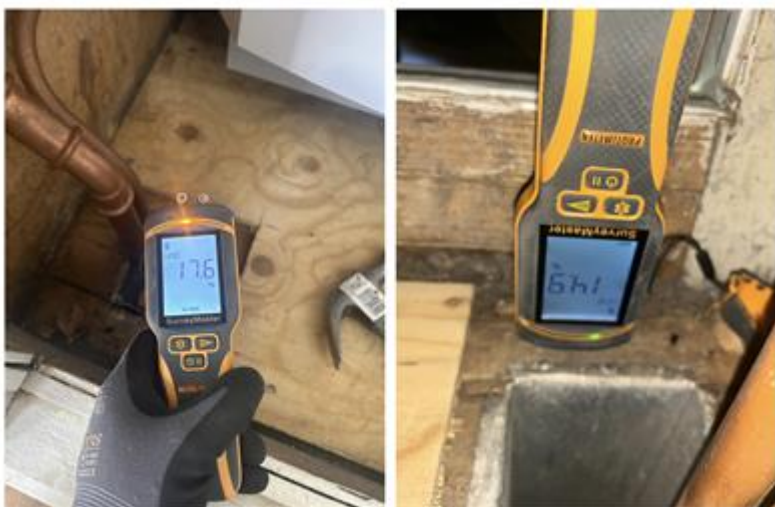
Kontroll av konstruktionen utfördes genom stickprovsmässig fuktmätning i golvbrädor och golvreglar i pannrum via en ventil.

Fuktvärden över gränsvärde för mikrobiell tillväxt uppmättes. Fuktkvoten i uppmättes till 14-18 %.

Risk för mikrobiell tillväxt föreligger vid en fuktkvot på 17% och rötskador >28%.

Torpargrund är generellt ansett som en riskkonstruktion för fuktskador. På grund av förhöjd fuktstatus, dels orsakad av fuktvandring från marken och dels orsakad av uteluft som släpps in i grunden (främst under den varma tiden av året), kan fuktskador/mikrobiell tillväxt med negativ inverkan på såväl byggnaden som inomhusmiljön uppstå. Det rekommenderas att denna besiktning kompletteras med en fördjupad undersökning med viss friläggning för att utreda orsaken till samt omfattningen av de fuktrelaterade skadorna/bristerna.
