Besiktningssprotokoll

Anticimex Försäkringsbesiktning i samarbete med Fastighetsbyrån

Fastighetsbeteckning: Åsbro 1:272	
Fastighetsadress: Ekorrvägen 9	
Postnummer: 69460	Ort: Åsbro

Besiktningdatum: 2026-04-23	Protokollnummer: 69641902
Temperatur: 12 °C	Väderlek: Sol
Tekniker: Mikael Persson	
E-post: mikael.persson3@anticimex.se	
Kontor: Örebro	
Närvarande: Fastighetsägare

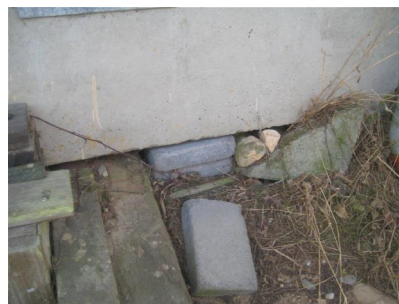
Otättheter finns vid grundluckan

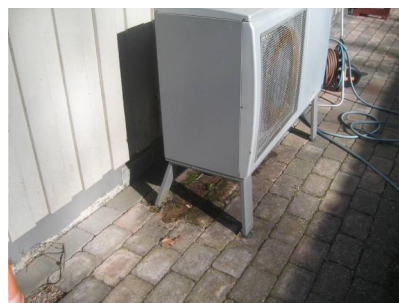
Kondensvatten från värmepumpens utedel leds inte bort från husgrunden.

Detta medför ökad risk för att vatten tränger in i anslutande konstruktioner, vilket i sin tur kan leda till fuktrelaterade skador. Observera att besiktning av byggnadens värmesystem eller värmepumpen inte har ingått i uppdraget.

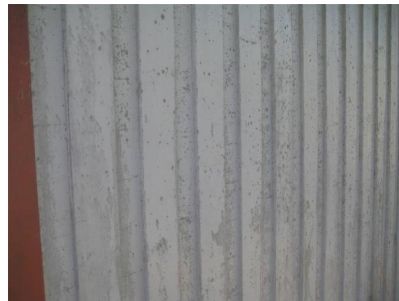
Fasadpanelen är bitvis i behov av målning/underhåll.
Panelbrädor saknas lokalt.

Fasadbeklädnad och träkonstruktioner där målningsbehov finns riskerar att få fukt- och rötskador på grund av sämre vattenavvisande förmåga. För att öka livslängden på fasadbeklädnaden rekommenderas målning och underhåll.

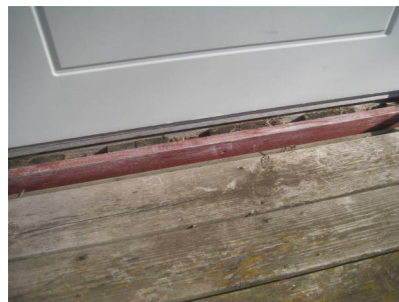
Tröskelbleck saknas under dörr.

Avsaknad av tröskelbleck medför att det finns risk för att vatten kan rinna in och orsaka fuktskador på tröskel och/eller i kringliggande vägg och bjälklag.

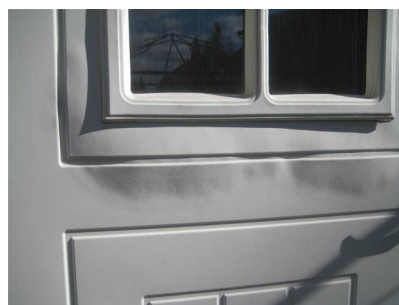
Dörren är fuktskadad, detta bedöms som en mindre brist.

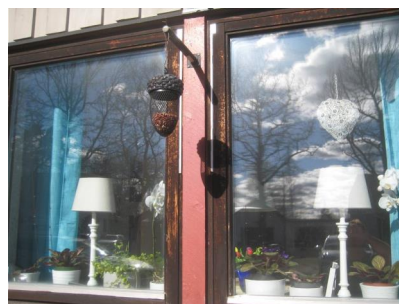
Fönster är bitvis i behov av målning/underhåll.

Fönsterbågar och fönsterkarmar där målningsbehov finns riskerar att få fukt- och rötskador på grund av sämre vattenavvisande förmåga.

För att öka livslängden på fönster rekommenderas målning och underhåll.

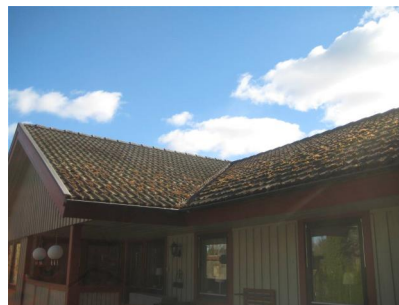
Bitvis mycket mosspåväxt på takpannor.

Mossa som växer på taket kan leda till att taktäckningen har ett minskat motstånd mot vatteninträngning. Detta i sin tur kan leda till fuktskador på träläkt och takkonstruktionen vilket kan resultera i mikrobiella skador (angrepp av mikroorganismer).

För att öka livslängden på taket rekommenderas att mossan tas bort från takpannorna.

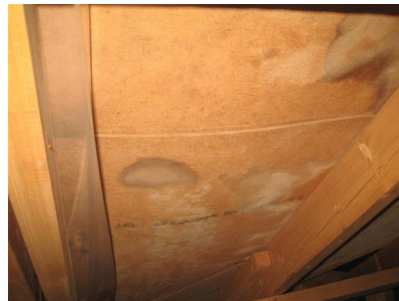
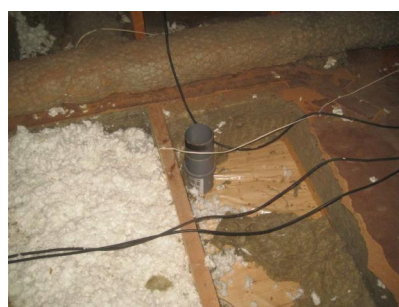
- Taket har lokala fuktfläckar.
- Avloppsavluftning avslutas på vinden och isolering saknas i vissa fack.

Fuktfläckar kan bero på olika saker, och kan vara ett tecken på en tidigare eller en pågående fuktskada.

Vi rekommenderar en fördjupad undersökning för att bedöma orsak och omfattning.

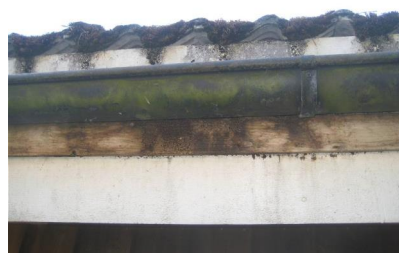
Läckage finns vid takfot, mindre röta i trä, pannor täcker för dåligt.

Vi rekommenderar en fördjupad undersökning för att bedöma orsak och omfattning.

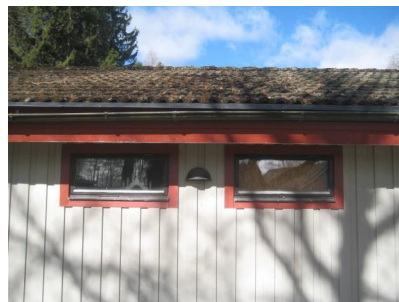
Bitvis mycket mosspåväxt på takpannor.

Mossa som växer på taket kan leda till att taktäckningen har ett minskat motstånd mot vatteninträning. Detta i sin tur kan leda till fuktskador på träläkt och takkonstruktionen vilket kan resultera i mikrobiella skador (angrepp av mikroorganismer).

För att öka livslängden på taket rekommenderas att mossan tas bort från takpannorna.

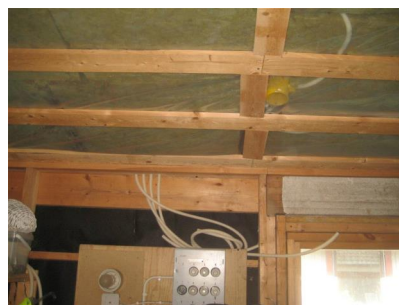
Yttertaket är äldre.

Takpannor, plåtdetaljer och underlagspapp har enligt vår bedömning en begränsad livslängd. Eftersom husets taktäckning är äldre har det ett minskat motstånd mot vatteninträning. Detta i sin tur kan leda till fuktskador på träläkt och vidare ner i underliggande konstruktioner.

Byggnadsarbetare pågår med el, gips isolering

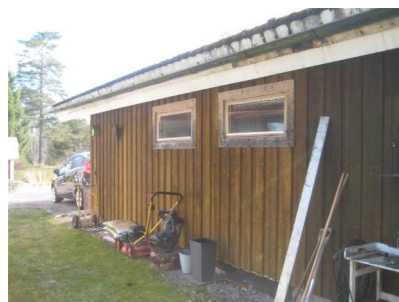
Fasadpanelen är bitvis i behov av målning/underhåll.

Fasadbeklädnad och träkonstruktioner där målningsbehov finns riskerar att få fukt- och rötskador på grund av sämre vattenavvisande förmåga. För att öka livslängden på fasadbeklädnaden rekommenderas målning och underhåll.

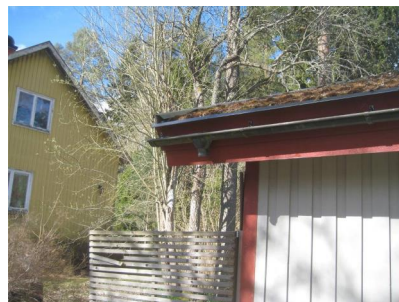
Stuprör saknas och hängränna hänger lågt.

Eftersom stuprör saknas utsätts fasaden och grunden för ökad fuktbelastning, vilket i sin tur kan leda till fuktskador i bakomliggande konstruktioner.

Montera stuprör.

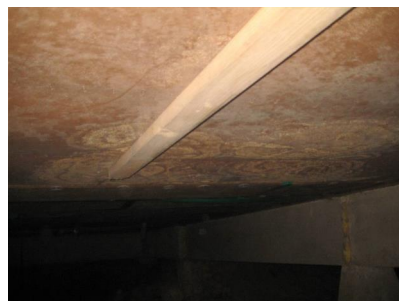
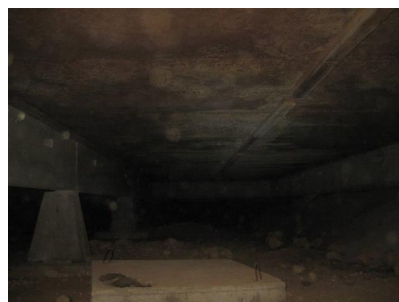
-Vid kontroll av konstruktion i krypgrund noterades fuktvärden över kritisk fuktnivå och det förekommer mikrobiell påväxt.
-Markplast saknas.

De höga fuktvärdena och den mikrobiella påväxten innebär att grundens klimat under delar av året är för fuktigt. Detta kan i förlängningen leda till rötskador i konstruktionen. För att undvika detta så måste krypgrundens klimat bli torrare.

Fuktkvoten uppmättes till 20 %.

För att undvika detta så måste grundens klimat bli torrare. Läs Anticimex faktablad om uteluftsventilerade krypgrunder för tips och råd.

Vi rekommenderar en fördjupad undersökning för att bedöma orsak och omfattning av detta.

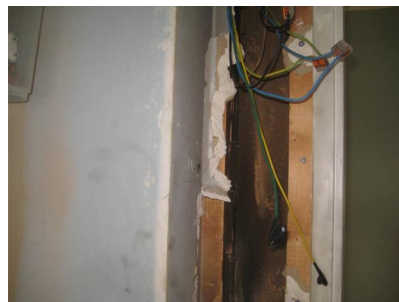
Bitvis lösa trådar med ström, jordfelsbrytare har brister.

Kontakta en elektriker för kontroll och åtgärd.

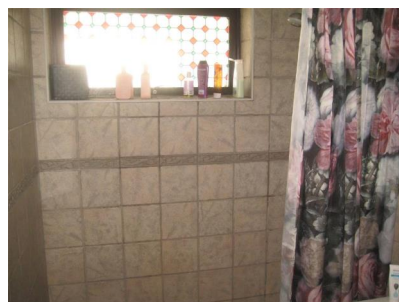
Fönster är olämpligt placerat.

Fönstrets placering i våtutrymmet utgör en risk för fuktskador i fönster- och väggkonstruktionen.

För att minska risken för fuktskador på fönster och väggkonstruktion rekommenderas att man skyddar fönstret mot vattenbegjutning.
