Anticimex Överlåtelsebesiktning av småhus - nivå 2

Fastighetsbeteckning: Värmanshult 1:25	
Fastighetsägare:	
Fastighetsadress: Gökadalsvägen 49	
Postnummer: 372 93	Ort: Hallabro

Besiktningdatum: 2025-10-30	Protokollnummer: 69322995
Temperatur: 12 °C	Väderlek: Regn
Tekniker: Petter Abrahamsson	
E-post: Petter.Abrahamsson@anticimex.se	
Kontor: Karlskrona	
Närvarande:

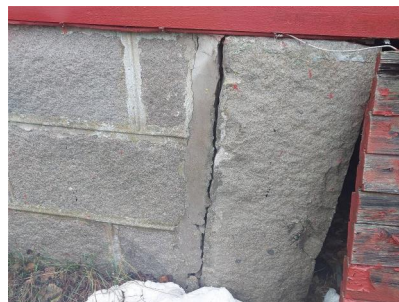
Sprickor finns i sockel.

Detta kan leda till fukt- och frysskador i konstruktionen.

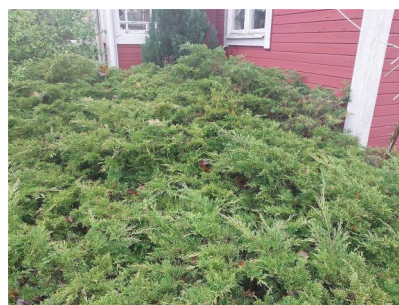
Växter finns i anslutning till byggnaden.

När det finns rabatter och växter nära byggnaden finns risk att fukt stannar kvar i väggarna. Detta kan i sin tur orsaka invändiga fuktskador. Växternas rötter kan också skada grundmuren och sätta dräneringsledningen ur funktion.

Området närmast huset rekommenderas att vara fritt från växtlighet.

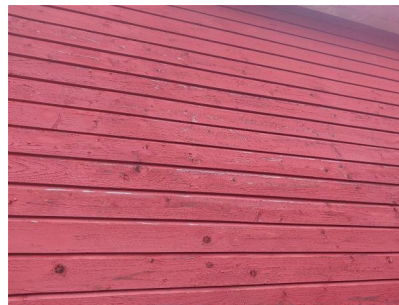
Fasadpanelen och vindskivor är i behov av målning/underhåll.

Fasadbeklädnad och träkonstruktioner där målningsbehov finns riskerar att få fukt- och rötskador på grund av sämre vattenavvisande förmåga. För att öka livslängden på fasadbeklädnaden rekommenderas målning och underhåll.

Lokala rötskador noterades.

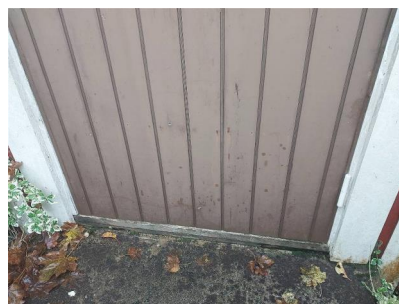
Rötskador finns i dörrkarm nertill.

De upptäckta skadorna kan bero på olika saker, exempelvis bristfälligt underhåll, målning, skruvar och beslag etc.

Tröskelbleck saknas under dörr.

Avsaknad av tröskelbleck medför att det finns risk för att vatten kan rinna in och orsaka fuktskador på tröskel och/eller i kringliggande vägg och bjälklag.

Vi rekommenderar en fördjupad undersökning för att bedöma orsak och omfattning.

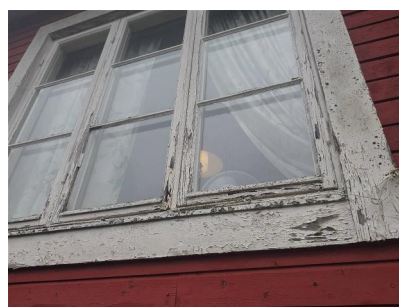
Fönster är i behov av målning/underhåll.

Fönsterbågar och fönsterkarmar där målningsbehov finns riskerar att få fukt- och rötskador på grund av sämre vattenavvisande förmåga.

För att öka livslängden på fönster rekommenderas målning och underhåll.

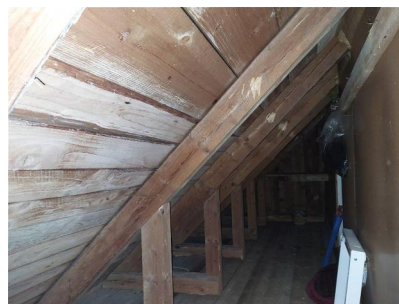
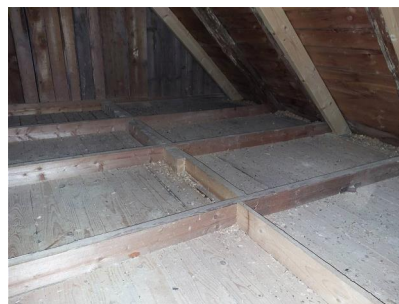
Mikrobiell påväxt finns på underlagstaket.

Den upptäckta mikrobiella påväxten på underlagstaket kan vara ett tecken på att vinden tillförs fukt inifrån bostaden och/eller uteluften.

Delar av nockvinden är oisolerad.

Fuktkvoten uppmättes till 13,5%.

Risk för mikrobiell tillväxt föreligger om den relativa fuktigheten i den omgivande luften är över 75%, vilket i furuvirke motsvarar en fuktkvot (FK) på 17%.

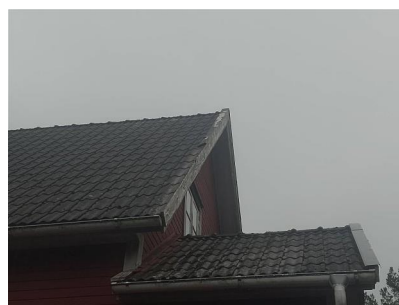
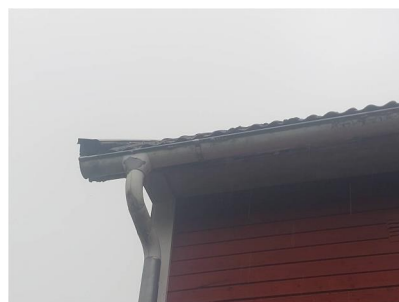
Yttertaket är äldre och bör byttas ut i närtid.

Takpannor, plåtdetaljer och underlagspapp har enligt vår bedömning en begränsad livslängd. Eftersom husets taktäckning är äldre har det ett minskat motstånd mot vatteninträngning. Detta i sin tur kan leda till fuktskador på träläkt och vidare ner i underliggande konstruktioner.

Vindskiveplåten saknas på ett ställe.

Lokal rötskada noterades vid takfoten.

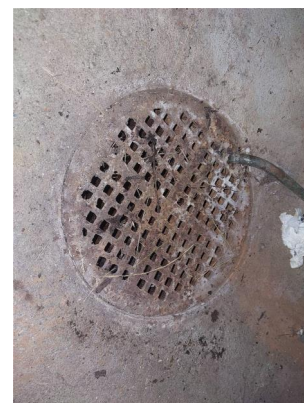
Gjutjärnsbrunnen är rostangripen.

Det finns risk att golvbrunnen rostar sönder.

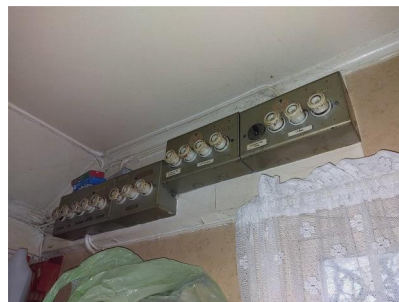
Delar av elanläggningen i huset är äldre.

Äldre elanläggningar och elkablar är en säkerhetsrisk som kan orsaka både personskador och brand.

Kontakta en elektriker för kontroll.

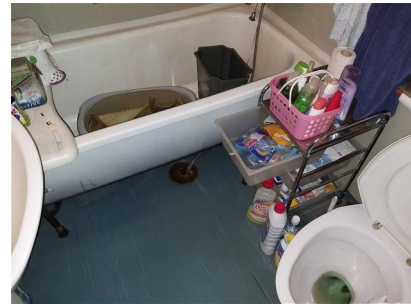
- 🔍 Våtutrymmet har äldre yt-/tätskikt.

Utrymmet är äldre och har passerat tiden för sin tekniska livslängd.

Renovering av utrymmet rekommenderas. Kontakta en behörig våtrumsentreprenör för en renovering. I samband med renoveringen bör omkringliggande konstruktioner kontrolleras för att upptäcka eventuella följdskador.

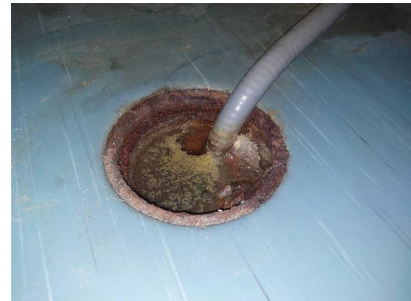
- ⚠️ Gjutjärnsbrunnen är rostangripen.

Det finns risk att golvbrunnen rostar sönder med fuktskador som följd.
