Övermorjärv 9:6

Trångån 62

Uppdragsnummer	BD616
Besiktningsdatum	2026-04-30
Besiktningföretag	OBM Norrbotten AB
Besiktningförrättare	Josef Ahlgren
Närvarande	Endast tekniker
Giltig till och med	2027-04-30

Bilaga till besiktningsprotokoll med förklaringar till bedömnings sätt vid överlåtelsebesiktning

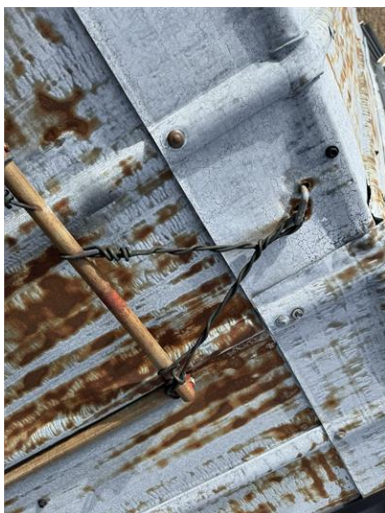
Takstegen är bristfälligt fastmonterad.

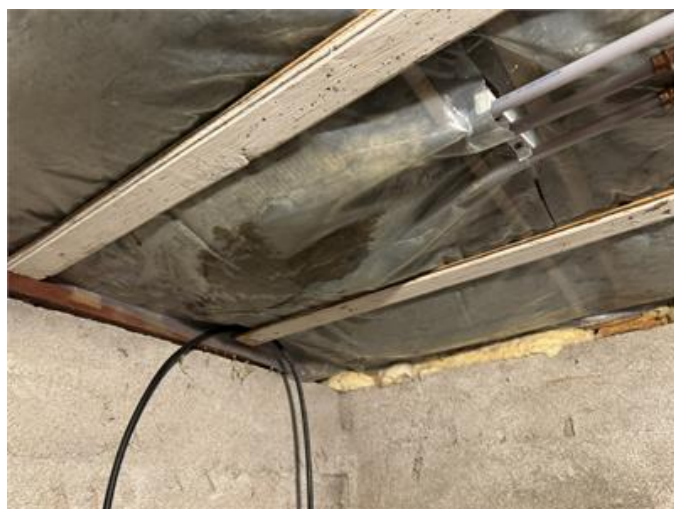
Besiktningresultat					
Bedömningskala: 1 = Utan anmärkning, 2 = Påpekande, 3 = Bör åtgärdas, 4 = Ej besiktningbart					
Byggnadsdel	1	2	3	4	Anmärkning
Hall	X				
Vardagsrum	X				
Sovrum 1	X				
Passage	X				
Matkällare			X		Fuktskada noterades i golvbjälklaget, vilket bör undersökas och åtgärdas, se bilder och beskrivningar. Diffusionstät plastfolie har monterats under golvbjälklaget, vilket är olämpligt ur fukthänseende. Plastfolien bör exempelvis ersättas med vindduk.
Kök		X			Fuktskydd saknas under diskbänkens vatteninstallationer och under kyl/frys.
WC/dusch			X		Fackmässiga brister förekommer i våtutrymmet, se kommentar/riskanalis. Förhöjda fuktindikationer uppmättes på golvet, fortsatt teknisk undersökning rekommenderas. Klämring saknas i golvbrunnen. Äldre golvbrunn förekommer i renoverat utrymme, se info på protokollets sista sida pos. 14. Fönster i våtzon 1 ökar risken för fuktskador, rekommenderas att fönstret skyddas från vattenbegjutning. Otätade rörgenomföringar finns i golv. Sprickor/lösa kakelplattor noterades på vägg vid fönster och dörr.

En torpargrund är en riskkonstruktion med avseende på fukt- och mikrobiella skador. Mikrobiell påväxt och något förhöjd fuktighet har noterats, en fortsatt teknisk undersökning rekommenderas därför, se även info på protokollets sista sida Pos. 10.

Fuktskada i golvbjälklag sett ifrån matkällare.

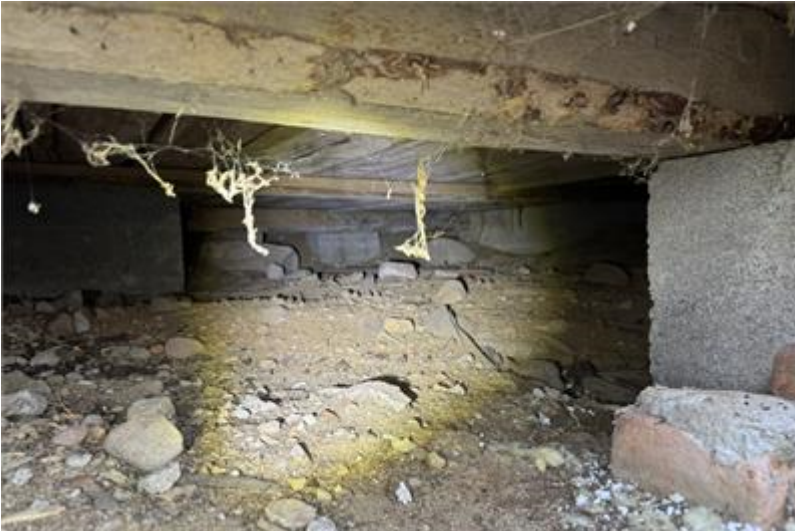
Fuktkvoten uppmättes i trossbotten vid inspektionsluckan till ca 15-17% FK.
Det kritiska gränsvärdet för mikrobiell tillväxt brukar anges till ca 15-17% fuktkvot (FK).

Vid kontroll av konstruktion uppmättes fuktvärden över kritisk nivå för mikrobiell tillväxt, se kommentar/riskanlys.
