# Besiktningssprotokoll

Anticimex Försäkringsbesiktning i samarbete med Fastighetsbyrån

Fastighetsbeteckning: Västanvik 2:15	
Fastighetsadress: Brunnsdalsvägen 4	
Postnummer: 685 33	Ort: Torsby

Besiktningdatum: 2026-04-29	Protokollnummer: 69668041
Temperatur: 7 °C	Väderlek: Halvklart
Tekniker: Lennart Davidsson	
E-post: Lennart.Davidsson@anticimex.se	
Kontor: Karlstad	
Närvarande: Säljare

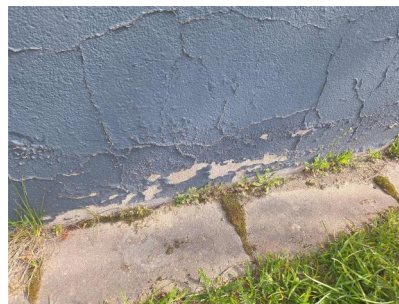
#### Utvändigt / Sockel

Färgsläpp förekommer.

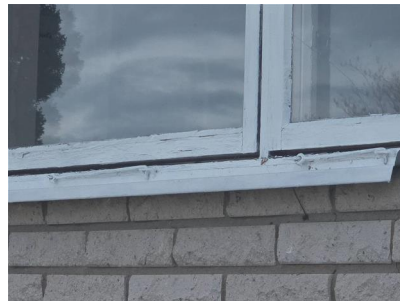
### Utvändigt / Fönster

Vissa fönster har underhållsbehov

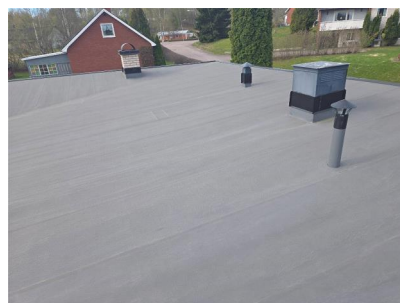
### Utvändigt / Tak

Inget att notera.

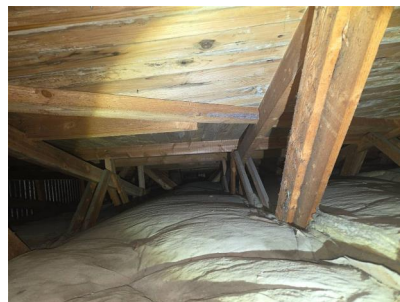
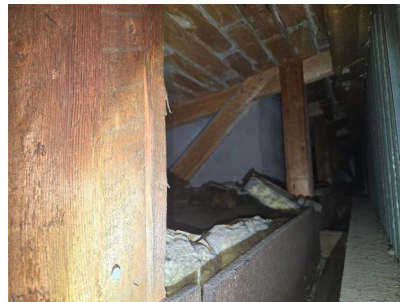
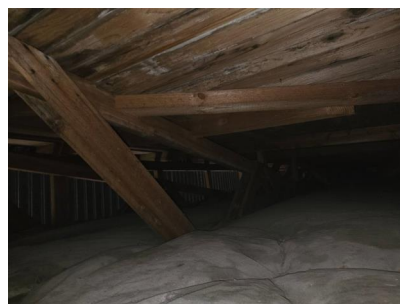
### Utvändigt / Vind

Vinden ej besiktad i sin helhet. Utrymmet är trångt och landgångar saknas. Via öppning kan det noteras att underlagstak består av råspont och isolering är mineralull. Lokalt när taksarg kan fuktfläckar noteras, detta bedöms vara äldre.

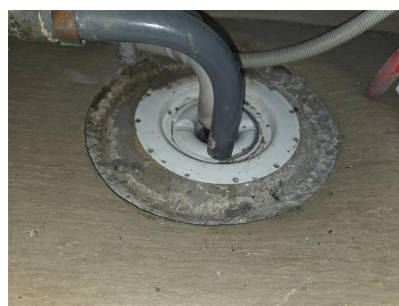
### Entréplan / Tvättstuga

Äldre beklädnad  
Golvbrunn utbytt ej klart omkring golvbrunnen.

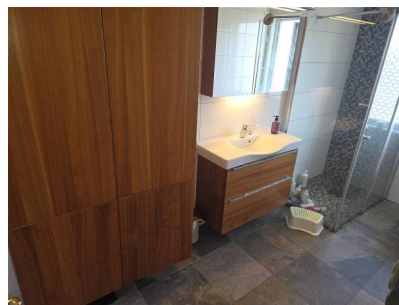
### Entréplan / Dusch/Toalett

Kakel och klinkers  
Inget att notera

Normala fuktvärden indikerades mot klinker/kakel.

En viss fukt tränger alltid in bakom kakel/klinker via fogarna, detta är helt normalt och innebär inte att tätskiktet/ våtrumsisoleringen under kaklet/klinkern är bristfälligt eller ur funktion.

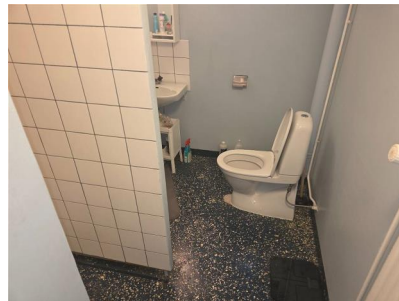
### Källarplan / Dusch/Toalett

Våtutrymmet har äldre ytskikt med målad betong på golv. Golvbrunnen är äldre.

Eftersom funktionen, som innebär att ytskiktet/tätskiktet ska vara vattentätt, kan vara nedsatt finns en ökad risk att vatten tränger igenom ytskiktet/tätskiktet med vattenskador i omkringliggande konstruktioner som följd.

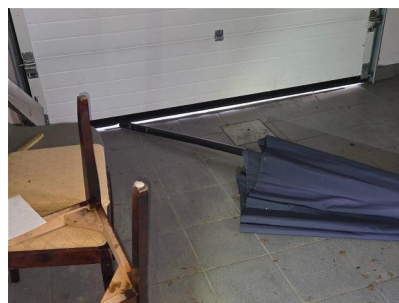
### Källarplan / Garage

Otät garageport
