Öjersjö 1:30

Högmossevägen 3

**Besiktningssuppgifter**

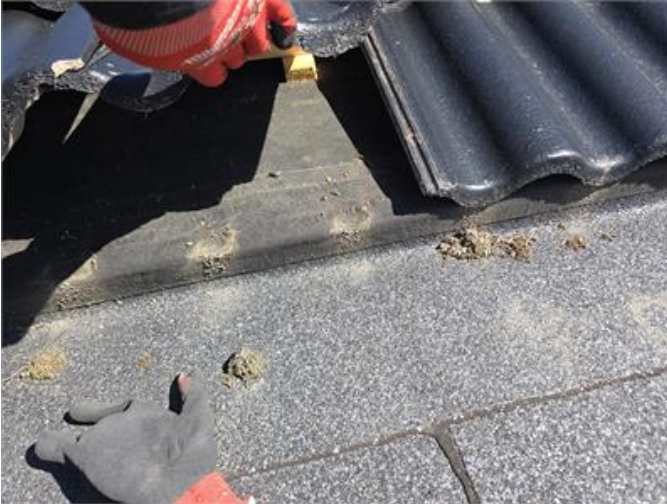
Yttertak: Då takpannorna ligger an mot mot takpappen kan detta medföra att pappen skavs med tiden och otätheter uppstår vilken kan leda till fuktrelaterade skador i underliggande konstruktioner.

Bilden visar ett exempel på takpannor som ligger an mot papp.

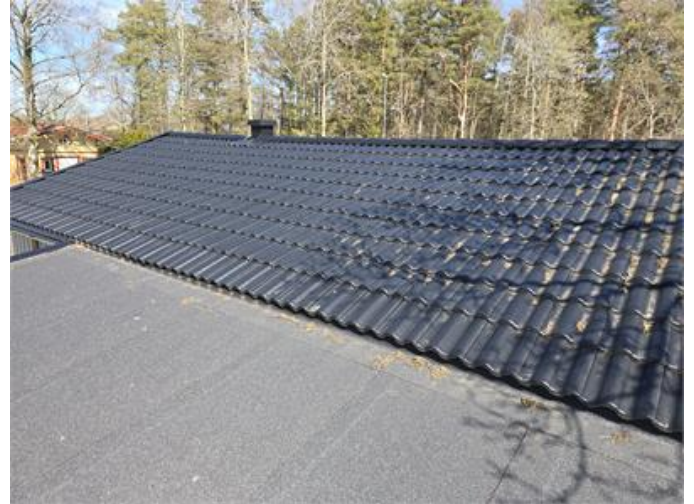
Överblick yttertak.

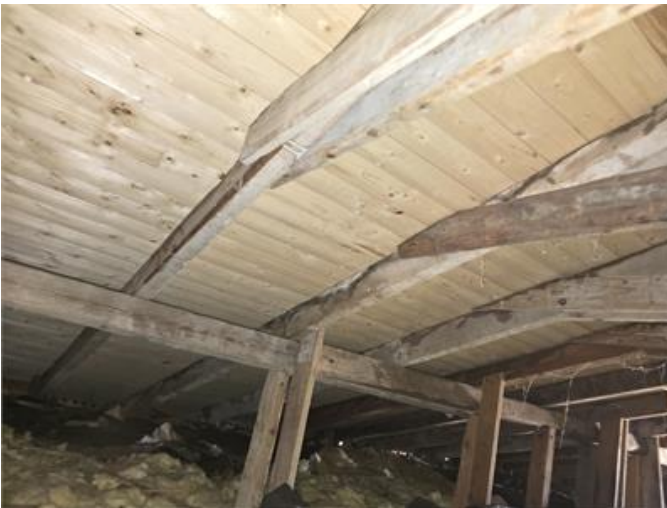
Missfärgningar/fuktfläckar på underlagstaket kan med fördel bevakas över tid, t.ex. markera dess utbredning med penna och dateras. Om dessa ökar/växer bör kontakt tas med fackman för vidare kontroll/åtgärd. På de nyare delarna noteras dock ingen påväxt eller fuktfläckar.

Överblick del av vinden.

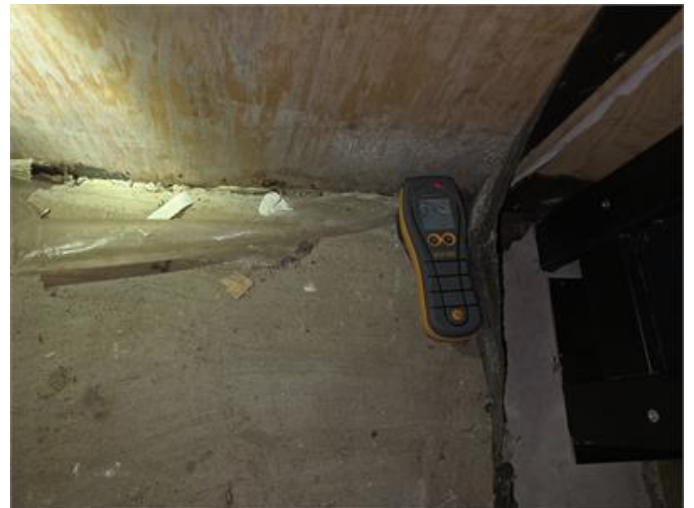
Källare: En äldre källare av detta slag utsätts i regel mer eller mindre för permanent fuktpåverkan från angränsande mark. Utifrån erfarenhet är det känt att konstruktioner och beläggningar/beklädnader med organiska material mot golv- och väggytor bör undvikas, då fuktpåverkan och mikrobiell tillväxt (mögel/bakterier) och rötskadorna kan uppstå i sådana. Det kan inte uteslutas att brister föreligger alternativt kommer att uppstå i det utvändiga fuktskyddet vilket medför att källarens utvändiga fuktskydd ev. behöver åtgärdas.

Påväxt och förhöjda fuktindikationer på väggskiva i källaren.

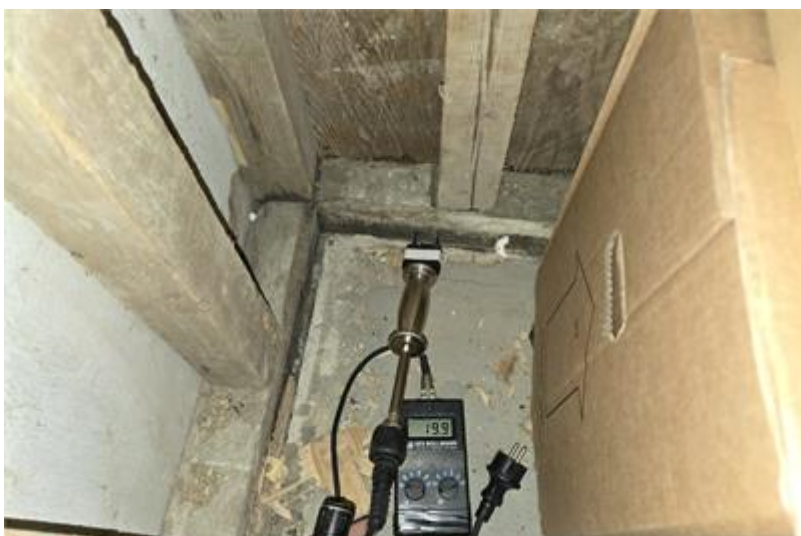
Fuktkvoten uppmättes till ca 20% i innerväggssyll i förrådsdelen. Delar av nivellgolvet är synligt och mätning utfördes från förrådsdelen, fuktkvoten uppmättes till 17-18% i golvreglar. På del av en påreglad vägg noteras fuktiga partier och mikrobiell påväxt, på denna del uppmättes ca 24-25%.

Då förhöjda fuktkvotsvärden uppmättes och brister noterats bla. mikrobiell påväxt rekommenderas det att besiktningen kompletteras med en vidare undersökning av en fackman för att kontrollera orsak/omfattning samt lämpliga åtgärder. Gäller hela grundkonstruktionen.
