Annestorp 2:342

Skiffervägen 3

**Besiktningssuppgifter**

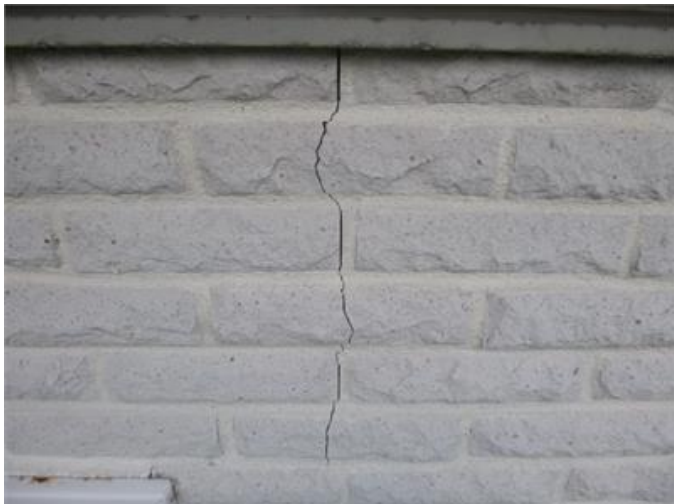
Om det är sprickor/stensläpp/otätheter i fasaden finns det en risk att vatten kan tränga in och orsaka skador som påverkar byggnaden negativt. Om sprickorna ökar/växer bör en vidare undersökning göras.

Bilden visar exempel på spricka i fasaden.

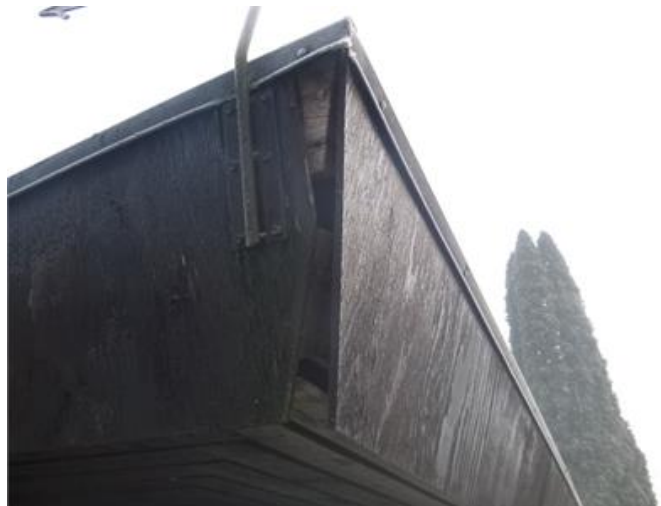
Bilden visar otätheter i taksargen.

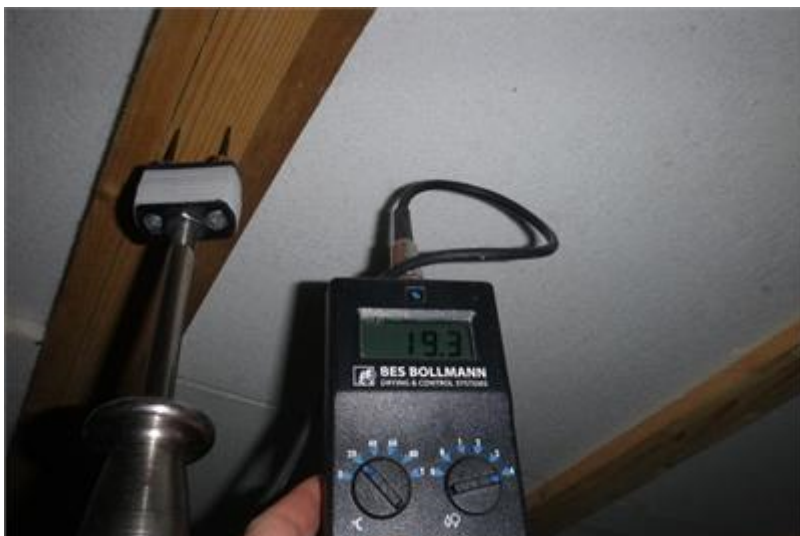
Bilaga 1 för kontroll av valda konstruktioner

Byggnadsdel	Krypgrund.
Konstruktionsdel	Trossbottens undersida.
Konstruktionsuppbyggnad	Betong/berg, murverk, bjälklag av trä.

Det kritiska gränsvärdet för mikrobiell tillväxt är ca 17% fuktkvot i trä.

Vid kontroll av konstruktion mättes fuktkvoter stickprovsvis i trossbottens undersida till mellan 18- 19% fuktkvot. Mikrobiell påväxt samt berg i dagen förekommer i utrymmet.

Det rekommenderas att denna besiktning kompletteras med en fördjupad undersökning för att utreda orsaken till samt omfattningen av de fuktrelaterade skadorna/bristerna.

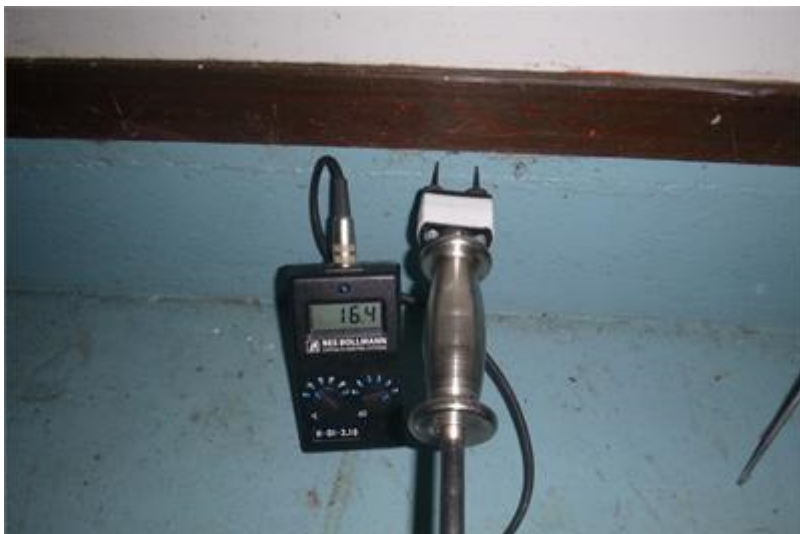
Bilaga 2 för kontroll av valda konstruktioner

Byggnadsdel	Betongplatta.
Konstruktionsdel	Ytterväggssyll.
Konstruktionsuppbyggnad	Betong/murverk, syll av trä.

Vid kontroll av konstruktion mättes fuktkvoter stickprovsvis i ytterväggssylen till ca 16% fuktkvot.

Vid kontroll av konstruktion uppmättes fuktkvoter under det kritiska gränsvärdet för mikrobiell tillväxt. Notera att stickprovsmässig undersökning är utförd. För att säkert fastställa konstruktionens uppbyggnad, kondition och fuktstatus måste en mer omfattande undersökning utföras.

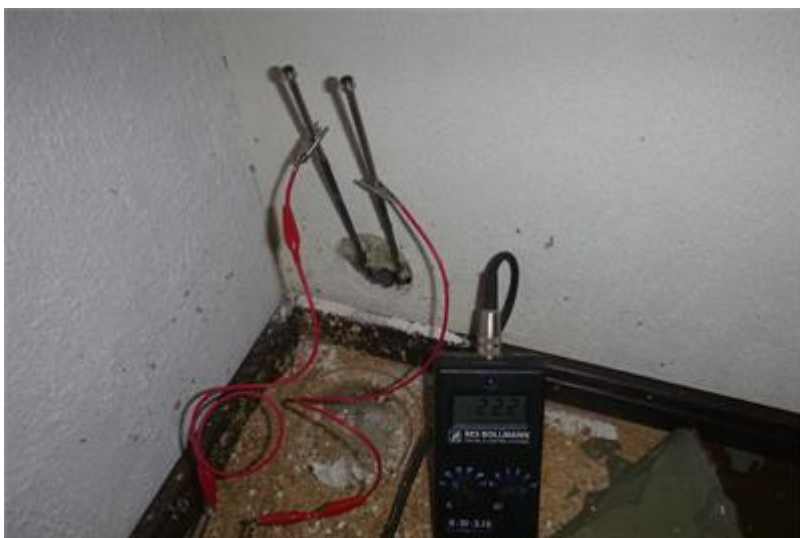
Bilaga 3 för kontroll av valda konstruktioner

Byggnadsdel	Källare.
Konstruktionsdel	Påreglad yttervägg samt flytande golvkonstruktion.
Konstruktionsuppbyggnad	Golv av: betong, plastfolie, cellplast, träfiberskiva. Vägg av: murverk, plastfolie, isolering, träreglar, gips.

Det kritiska gränsvärdet för mikrobiell tillväxt är ca 17% fuktkvot i trä.

Vid kontroll av konstruktion mättes fuktkvoter stickprovsvis i en påreglad yttervägg genom ett provhål i ytterväggen i allrummet till ca 22% fuktkvot. Ett provhål utfördes även i golvkonstruktionen i allrummet där det kunde konstateras att den består av cellplast samt träfiberskiva (flytande golvkonstruktion). En avvikande lukt kunde kännas i konstruktionerna.

Det rekommenderas att denna besiktning kompletteras med en fördjupad undersökning för att utreda orsaken till samt omfattningen av de fuktrelaterade skadorna/bristerna.
