Fastighetsuppgifter

Kalleberga 7:61

Kallebergavägen 81

**Besiktningssuppgifter**

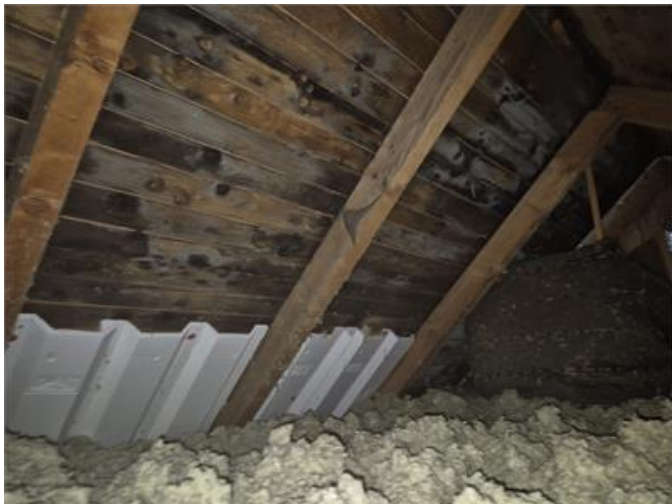
NOCKVIND: Det förekommer omfattande missfärgningar/mikrobiella tillväxter på insidan av yttertaket. Orsaken till mikrobiella tillväxterna är en följd av kondensutfällningar under den kallare delen av året vilket beror på varm luft från boendemiljön letar sig upp till vinden. Åtgärder har vidtagits genom ökad ventilation ner mot sidvindar men om det är tillräcklig åtgärd eller om det fortfarande är ett pågående fuktproblem kunde inte avgöras utan mätningar utförs vintertid då fuktbelastningen är som högst mot ett vindsutrymme.

NOCKVIND: Det förekommer omfattande missfärgningar/mikrobiella tillväxter på insidan av yttertak.

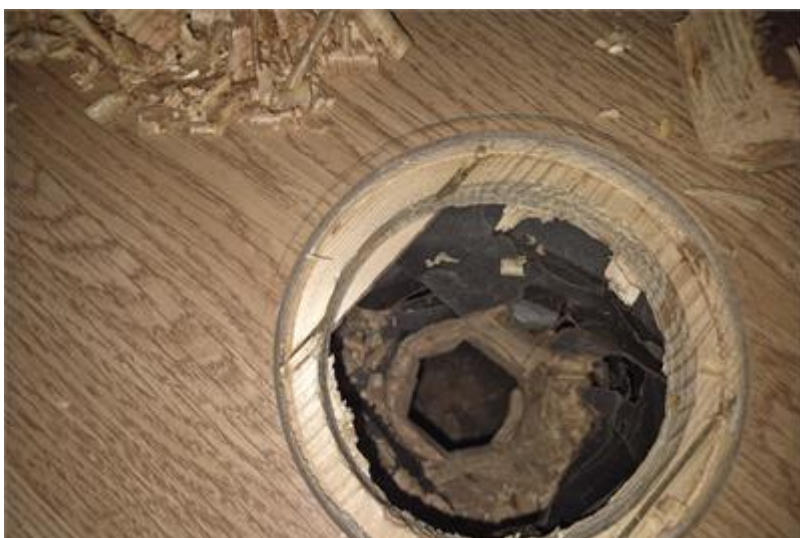
En krypgrund är en riskkonstruktion med avseende på fukt- och mikrobiella skador. För att säkert fastställa grundens funktion och golvbjälklagets kondition krävs alltid en fortsatt teknisk undersökning. Se även protokollets näst sista sida Pos. 10. Hål togs i golvbjälklag i trappförråd. Fuktkontroll av konstruktion visade fuktkvoter på 16% i bottenbjälklaget. Risk för mikrobiell tillväxt föreligger om fuktkvoten ligger runt 16-17% och däröver. Fuktkvoten i en krypgrund växlar med årstiderna. I normalfallet är fuktbelastningen mot krypgrunden som högst under sommartid (juni-augusti) för att vara lägre under övriga månader över året. Fler håltagningar i golv avböjdes då det blir för stora förstörandeingrepp i golvbeklädnad.

Då det inte via hål på 13cm i diameter i bjälklaget går att avgöra krypgrundens status rekommenderas att inspektionslucka tas upp och vidare undersökning utförs.
