**Fastighetsuppgifter**

Almekärr 3:115

Nyebrostigen 34

Uppdragsnummer	O31839
Besiktningsdatum	2026-05-04
Besiktningföretag	OBM Besiktning Väst AB
Besiktningförrättare	Markus Grunditz
Närvarande	Anhörig till säljare
Giltig till och med	2027-05-04

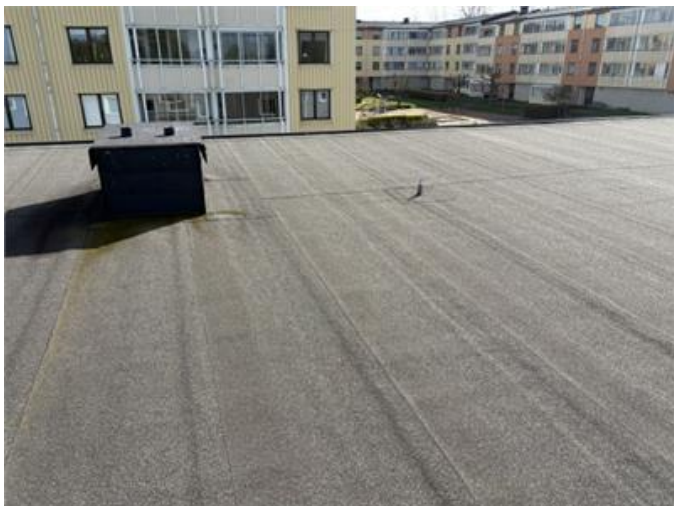
Bilden visar vy av tak.

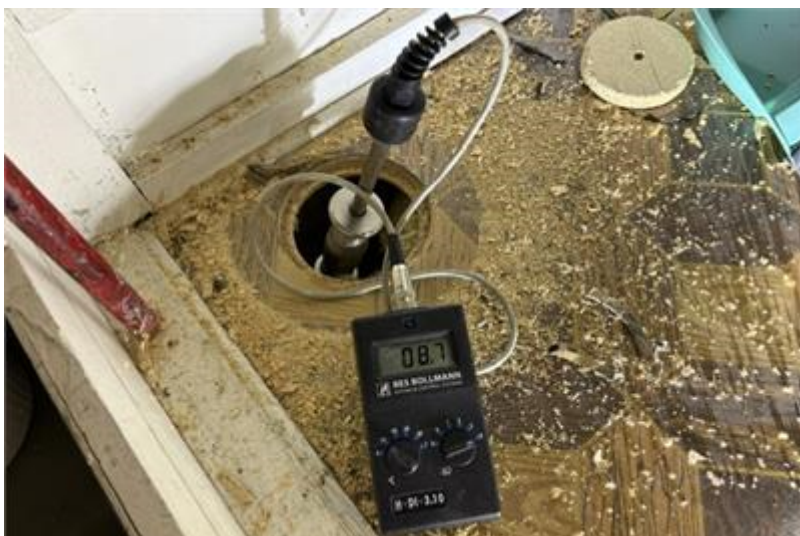
Vid kontroll av konstruktion mättes fuktkvoter stickprovsvis i den uppreglade golvkonstruktionen genom ett provhål i golvet i trappförrådet till ca 9% fuktkvot samt i en yttervägg/ytterväggssyll genom ett provhål i ytterväggen i sovrummet till ca 9% fuktkvot. Inga avvikande lukter kunde kännas i byggnaden vid besiktningstillfället.

Vid kontroll av konstruktion uppmättes fuktkvoter under det kritiska gränsvärdet för mikrobiell tillväxt. Notera att stickprovsmässig undersökning är utförd. För att säkert fastställa konstruktionens uppbyggnad, kondition och fuktstatus måste en mer omfattande undersökning utföras.
