Besiktningssprotokoll

Anticimex Försäkringsbesiktning i samarbete med Fastighetsbyrån

Fastighetsbeteckning: Bergsjön 40:29	
Fastighetsadress: Bergsjösvägen 55	
Postnummer: 415 61	Ort: Göteborg

Besiktningdatum: 2026-04-27	Protokollnummer: 69674075
Temperatur: 11 °C	Väderlek: Sol
Tekniker: Tobias Larsson	
E-post: tobias.larsson@anticimex.se	
Kontor: Göteborg	
Närvarande: Fastighetsmäklare

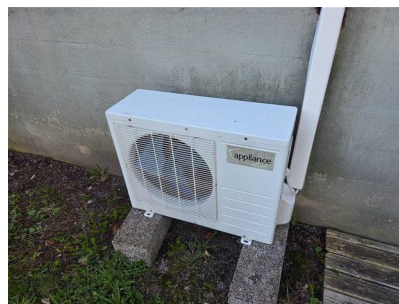
Kondensvatten från luftvärmepumpens utedel leds inte bort från husgrunden.

Detta medför ökad risk för att vatten tränger in i anslutande konstruktioner, vilket i sin tur kan leda till fuktrelaterade skador. Observera att besiktning av byggnadens värmesystem eller värmepumpen inte har ingått i uppdraget.

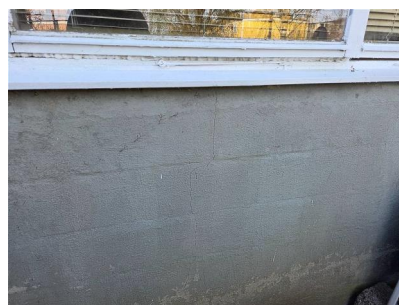
Mindre sprickor, otäthet kring luftvärmepumpens genomföring samt underhållsbehov finns i sockel. Lokalt noteras även blottlagd rostangripen armering.

Detta kan leda till fukt- och frysskador i konstruktionen.

När armering rostas utvidgas den kraftigt vilket kan orsaka vidare fogsläpp och sprickbildning.

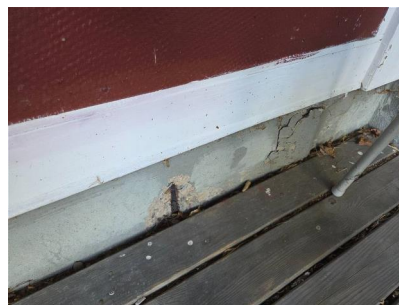
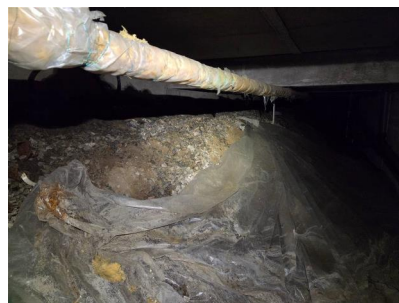
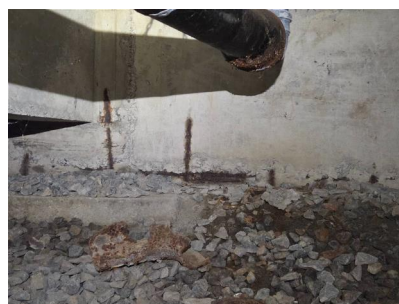
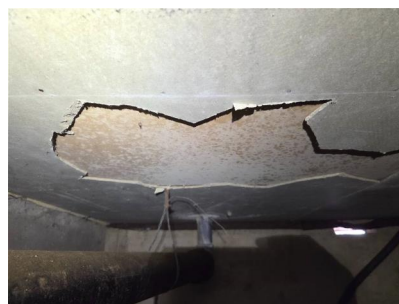
Vid kontroll av konstruktion i krypgrund noterades fuktvärden över kritisk fuktnivå och det förekommer mikrobiell påväxt lokalt på blindbottenskiva där skiva är trasig. Vidare noteras lokalt stående vatten, rostangripen armering i grundmuren samt lokala fuktfläckar på blindbottenskivor.

Uteluftsventilerade krypgrunder med bjälklag av organiskt material har ofta fuktskador på grund av naturlig fuktpåverkan. De höga fuktvärdena och den mikrobiella påväxten innebär att grundens klimat under delar av året är för fuktigt. Detta kan i förlängningen leda till rötskador i konstruktionen. För att undvika detta så måste krypgrundens klimat bli torrare.

Risk för mikrobiell tillväxt finns om relativa fuktigheten i den omgivande luften är över 75 %. I furuvirke motsvarar det en fuktkvot på 17 %. Fuktkvoten uppmättes till 20,7 - 22,1 % i undersida bjälklag.

Vi rekommenderar en fördjupad undersökning för att bedöma orsak och omfattning.

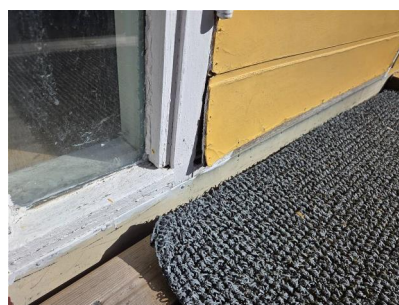
- Mindre fuktskador finns i entrédörrens yttersta skikt.
Dessa bedöms inte ha lett till bakomliggande skador.

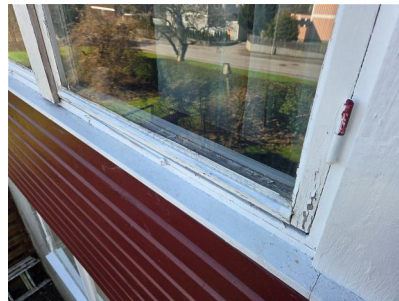
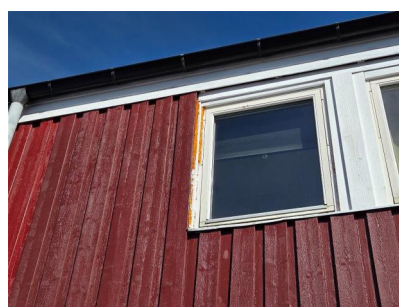
Fönster är i behov av målning/underhåll där bla kitt torkat/släppt. Vidare noteras att fönsterbleck lokalt samt anslutning mot fasad är otäta vid infästningar och att mindre rötskador finns kring fönsterdörr på framsida.

Fönsterbågar och fönsterkarmar där målningsbehov finns riskerar att få fukt- och rötskador på grund av sämre vattenavvisande förmåga. För att öka livslängden på fönster rekommenderas målning och underhåll.

Eftersom fönsterblecken är otäta finns risk att vatten tränger in i väggen vilket i sin tur kan leda till fuktskador i väggkonstruktionen.

Vidare noteras att vissa isolerglas är äldre.

Att befintliga fönster är äldre betyder att tätningen mellan fönsterrutorna kan vara sämre. Detta kan leda till att missfärgning/imma kan uppstå mellan glasrutorna.

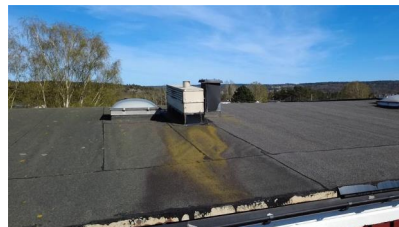
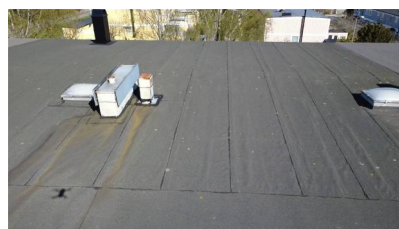
Takpappen bedöms vara något äldre där brister gällande lokala blåsor samt färgsläpp/viss rostpåverkan noteras på plåt detaljer.

Tätskiktet på ett platt/låglutande tak har enligt vår bedömning en begränsad livslängd. Eftersom takpappen är äldre med noterade brister har det ett minskat motstånd mot vattengenomträngning. Detta i sin tur kan leda till att takkonstruktionen drabbas av fuktskador.

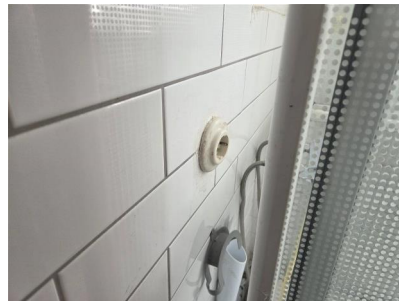
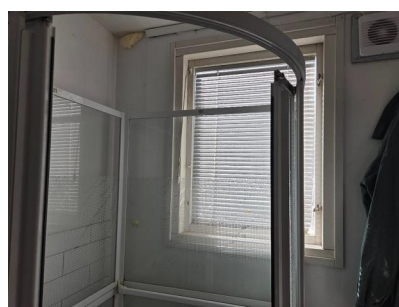
Utrymmet bedöms inte fackmässigt renoverat med avseende på att tätskikt ej bedöms vara helt monterat på golv samt väggar, fönsterplacering nära plats för dusch, lokala otätheter kring genomföringar samt bristfällig golvlutning mot golvbrunn under duschkabin som ej gått att kontrollera.

Vidare noteras att vägguttag finns i närhet av duschzon. Enligt elsäkerhetsverket får vägguttag inte finnas i närhet av duschzonen.

Det rekommenderas att kontakt tas med en behörig våtrumsentreprenör samt elektriker för förslag på eventuella åtgärder. Kontakt kan även tas med försäkringsbolaget för ett besked om vad som omfattas av försäkringen vid en eventuell framtida vattenskada. I samband med renoveringen bör omkringliggande konstruktioner kontrolleras för att upptäcka eventuella följdskador.

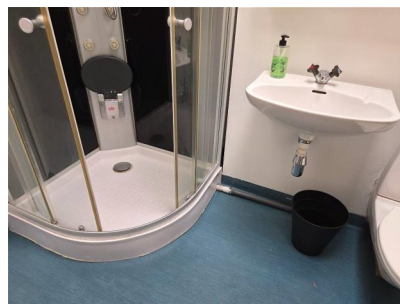
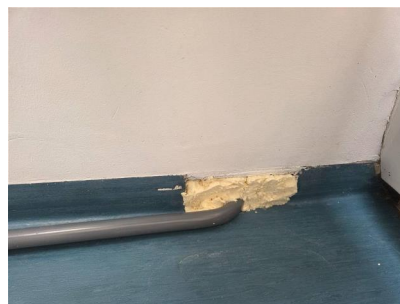
Utrymmet är äldre och har passerat sin tekniska livslängd. Brister finns bland annat gällande lokala mattsläpp, otätheter i vägg/golv vinkel samt bristfällig golvlutning mot golvbrunn som ej gått att kontrollera under duschkabin.

Kontakt med en behörig våtrumsentreprenör för renovering av utrymmet till dagens standard rekommenderas. I samband med renoveringen bör omkringliggande konstruktioner kontrolleras för att upptäcka eventuella följskador.

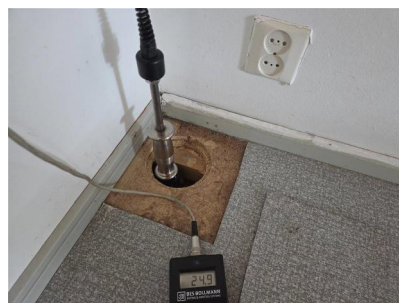
Vid kontroll av konstruktion uppmättes fuktvärden över kritisk nivå för mikrobiell tillväxt och mikrobiell lukt upplevdes både i provhål samt vid nerträde till souterrängplan.

Befintliga konstruktioner riskerar att drabbas av fuktskador på grund av naturlig fuktpåverkan. Det i sin tur kan leda till mikrobiella skador som kan resultera i att mikrobiell lukt sprids till boendemiljön. Om väggsyllar/reglar är tryckimpregnerade kan även en kemisk lukt förekomma.

Risk för mikrobiell tillväxt finns om relativa fuktigheten i den omgivande luften är över 75 %. I furuvirke motsvarar det en fuktkvot på 17 %.

- Kontroll utfördes i befintligt hål i allrummets golvkonstruktion under trappa. Fuktkvoten uppmättes till 24,9 % i regel liggandes mot betongplatta.

En fördjupad undersökning rekommenderas för att konstatera orsak till och omfattning av uppmätta fuktvärden och de mikrobiella skador som noterades.
