Besiktningssprotokoll

Anticimex Försäkringsbesiktning i samarbete med Fastighetsbyrån

Fastighetsbeteckning: Mark 1:19	
Fastighetsadress: Mark 4	
Postnummer: 599 91	Ort: Ödeshög

Besiktningdatum: 2026-05-04	Protokollnummer: 69672118
Temperatur: 10 °C	Väderlek: Halvklart
Tekniker: Viktor Andersson	
E-post: Viktor.Andersson@anticimex.se	
Kontor: Jönköping	
Närvarande: Ensam vid besiktningstillfället.

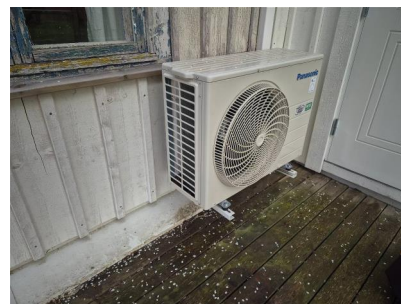
Utvändigt / Markförhållanden

Kondensvatten från luftvärmepumpens utedel leds inte bort från husgrunden.

Detta medför ökad risk för att vatten tränger in i anslutande konstruktioner, vilket i sin tur kan leda till fuktrelaterade skador. Observera att besiktning av byggnadens värmesystem eller värmepumpen inte har ingått i uppdraget.

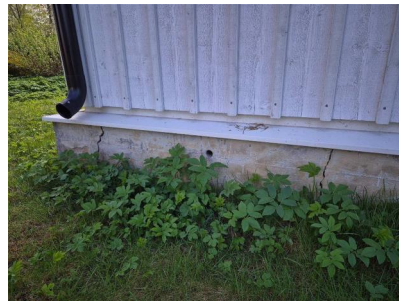
Utvändigt / Sockel

Sättningsprickor finns i sockel på framsidan och baksidan till vänster på huset.

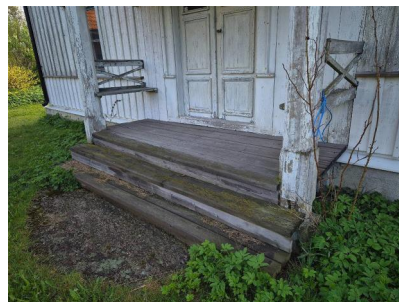
Utvändigt / Farstuvist

Trädetaljer är i behov av målning/underhåll.

Mindre rötskador förekommer i nedkant av stolpar.

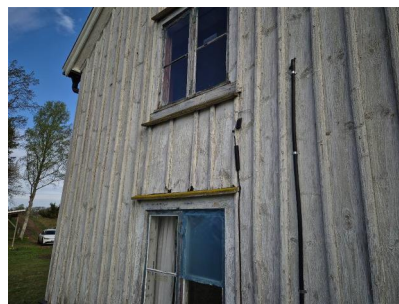
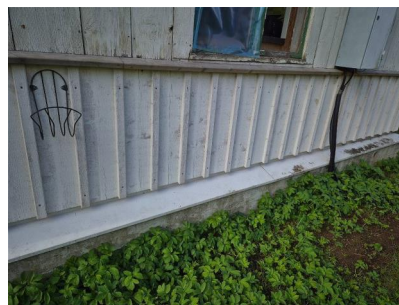
Utvändigt / Fasad

Enstaka panelbrädor har mindre rötskador, främst på gaveln till höger.

Fasadpanelen är i behov av målning/underhåll. Nedre delen renoverades 2021, endast grundmålat.

Fasadbeklädnad och träkonstruktioner där målningsbehov finns riskerar att få fukt- och rötskador på grund av sämre vattenavvisande förmåga. För att öka livslängden på fasadbeklädnaden rekommenderas målning och underhåll. I samband med ommålning rekommenderas att de rötskadade panelbrädorna byts ut samt kontroll av bakomvarande konstruktion.

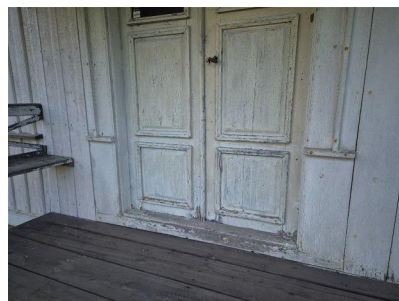
Utvändigt / Dörrar

Entrédörrar mot framsidan sluter inte tätt. Renovering/underhåll rekommenderas.

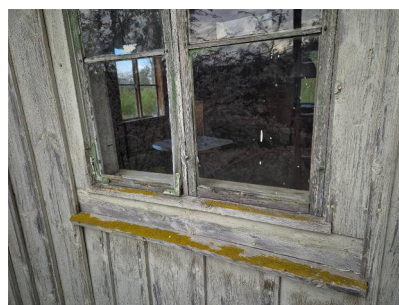
Utvändigt / Fönster

Fönster är i behov av omfattande renovering alternativt byte av fönster. Mindre rötskador finns i vissa fönster och flertalet fönsterglas är trasiga.

Fönsterbleck av plåt finns inte.

Jag rekommenderar kontakt med glasmästare för kontroll och åtgärd. I samband med detta rekommenderas att kontrollera bakomvarande konstruktion.

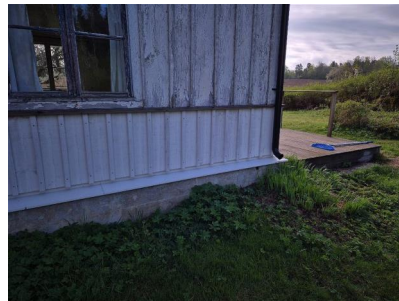
Utvändigt / Hängrännor / Stuprör

Stuprör är inte anslutet till markledning.

Stuprör som inte är anslutet till markledning kan medföra en ökad fuktbelastning på grundmur/sockel som i sin tur kan leda till fuktrelaterade skador.

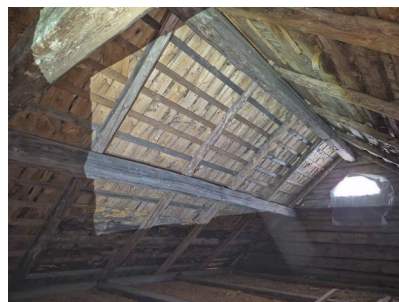
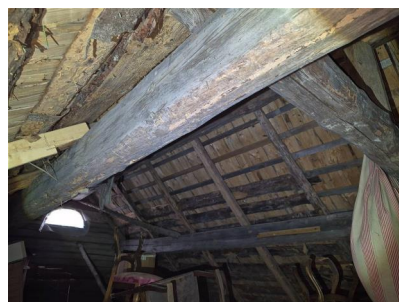
Utvändigt / Vind

Del av vinden saknar isolering. I övrigt ligger mindre mängd spån.

Vid kontroll av vinden uppmättes fuktvärden under kritisk fuktnivå för mikrobiell tillväxt.

Fuktkvoten i underlagstak/takbjälkar uppmättes till 9 %.

Risk för mikrobiell påväxt föreligger om fuktkvoten överstiger 17%.

Vinden är i mycket bra skick.

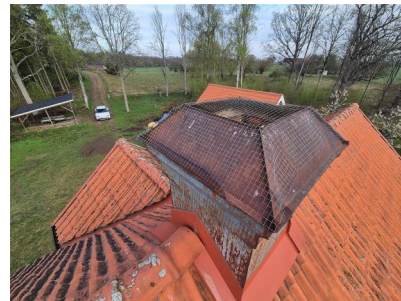
Utvändigt / Skorsten

Skorstenen saknar väderskydd.

Plåt på skorstenen har rostangrepp.

Väderskydd kan monteras för att skydda mot nederbörd som annars kan orsaka fuktskador och frostsprängning i skorstenen/ murstocken.

Vi rekommenderar att du kontaktar en plåtslagare för att ta reda på hur och om ett väderskydd ska monteras.

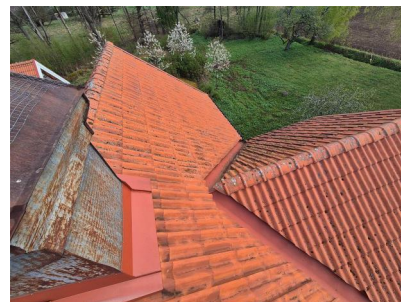
Utvändigt / Tak

Takpannor med underlagstak av behandlade masonitskivor.

Med denna konstruktion är det extra viktigt att takpannorna är hela.

Eftersom underlagstaket inte har en papp kan regn och snö som tränger in genom otätheter leda till fuktskador i underliggande konstruktion.

Mindre mängd mossa/lav finns på tegelpannor.

I övrigt noteras inga brister, taket är besiktat från takstege.

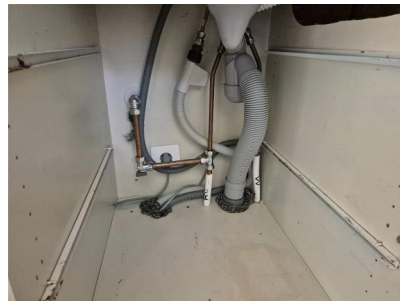
Entréplan / Kök

Fuktskydd saknas i diskbänkskåp.

Utan fuktskydd är det svårt att upptäcka läckage från rörledningar. Vatten kan då tränga in i omkringliggande konstruktioner och orsaka fuktskador.

För att upptäcka eventuella läckage, installera ett fuktskydd.

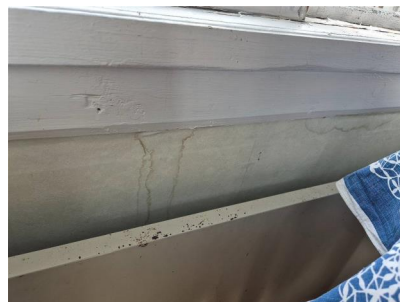
Entréplan / Vardagsrum

Mindre rinningsmärken finns under fönster mot framsida och gavel.

Inga förhöjda fuktvärden kan uppmätas vid besiktning.

Inga förändringar sedan min förra besiktning för ca 1 år sedan.

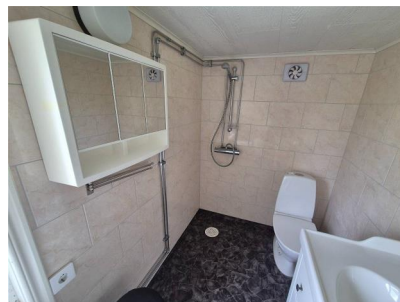
Entréplan / Dusch/Toalett

Fuktindikering i utrymmet gav inga förhöjda fuktindikationer.

Jag rekommenderar att duschdraperi monteras.

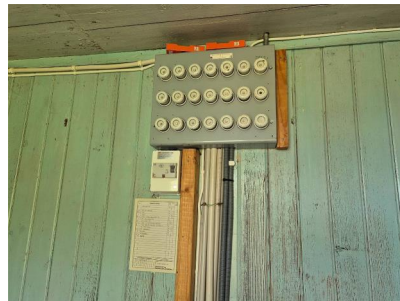
Övre plan / Hall

- ✓ Jordfelsbrytare finns installerad vid elcentralen.

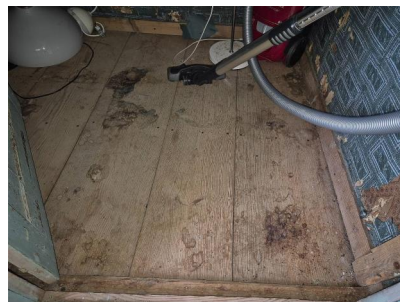
Övre plan / Förråd

- ✗ Musspillning och missfärgning noteras på golvet.

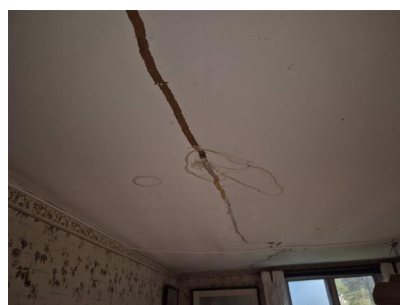
Övre plan / Sovrum 1

- ✗ Mindre fuktrosor finns i innertak och under fönster. Ingen förhöjd indikation av fukt vid besiktningstillfället.
- Gnistskydd finns inte framför kakelugn.
- Inga förändringar noteras sedan min förra besiktning för ca 1 år sedan.

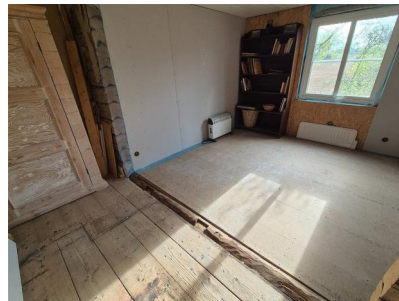
Övre plan / Sovrum 2

Rummet är ej färdigställt.
