Besiktningssprotokoll

Anticimex Försäkringsbesiktning i samarbete med Fastighetsbyrån

Fastighetsbeteckning: Mellösa-Näs 1:42	
Fastighetsadress: Centralvägen 12	
Postnummer: 648 30	Ort: Hälleforsnäs

Besiktningdatum: 2026-04-27	Protokollnummer: 69662325
Temperatur: 4 °C	Väderlek: Klart
Tekniker: Marcus Eriksson-Boije	
E-post: marcus.eriksson-boije@anticimex.se	
Kontor: Eskilstuna	
Närvarande: Fastighetsägaren

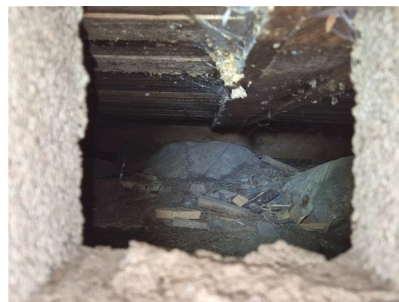
Krypgrunden har ej besiktigats då lucka till utrymmet saknas.

Uteluftsventilerade grunder med bjälklag av organiskt material har ofta fuktskador, som kan resultera i mikrobiella skador (angrepp av mikroorganismer) och i värsta fall rötskador. Grunden har inte kunnat besiktigas eftersom det inte finns någon inspektionslucka in till utrymmet.

Vi rekommenderar en kompletterande besiktning om en inspektionslucka installerats och utrymmet är krypbart..

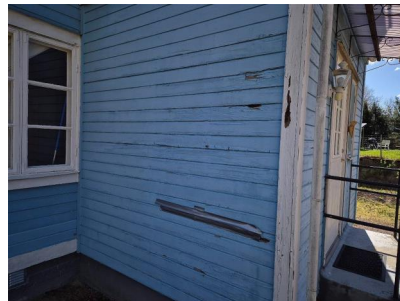
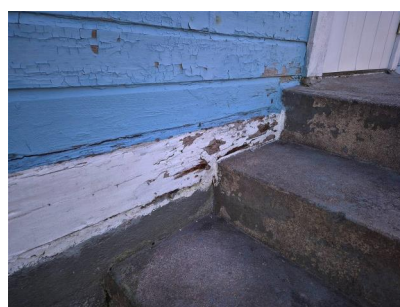
Fasadpanelen, vindskivor och trädetaljer är i behov av målning/underhåll och rötskador finns i fasaden samt offerbräddor mot sockeln.

Fasadbeklädnad och träkonstruktioner där målningsbehov finns riskerar att få fukt- och rötskador på grund av sämre vattenavvisande förmåga. För att öka livslängden på fasadbeklädnaden rekommenderas målning och underhåll.

Vi rekommenderar även att en byggare kontaktas för att kontrollera rötskadornas omfattning samt åtgärdsförslag.

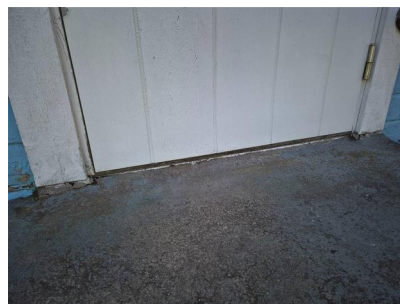
Tröskelbleck saknas under dörr på entrégaveln.

Avsaknad av tröskelbleck medför att det finns risk för att vatten kan rinna in och orsaka fuktskador på tröskel och/eller i kringliggande vägg och bjälklag.

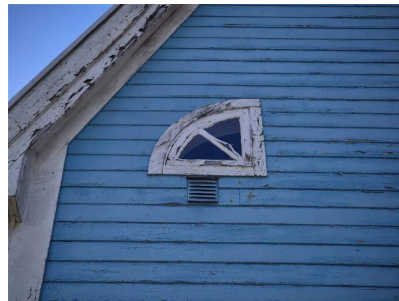
Äldre fönster är i behov av målning/underhåll.

Fönsterbågar och fönsterkarmar där målningsbehov finns riskerar att få fukt- och rötskador på grund av sämre vattenavvisande förmåga.

För att öka livslängden på fönster rekommenderas målning och underhåll.

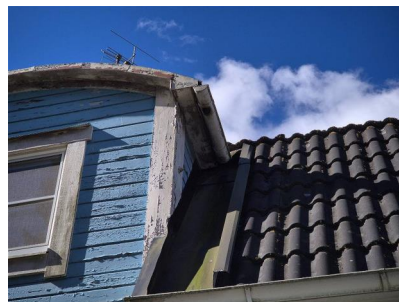
Stuprör på ena takkupa har lossnat (finns sparad).

Eftersom stuprör saknas utsätts fasaden och grunden för ökad fuktbelastning, vilket i sin tur kan leda till fuktskador i bakomliggande konstruktioner.

Montera stuprör.

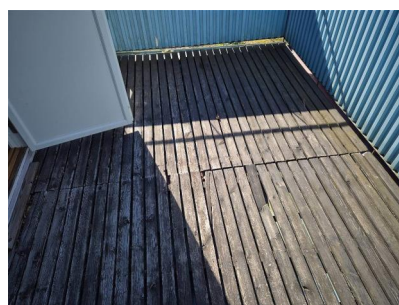
Taket under terrass kunde inte besiktas då trallen döljer takets yta och trallen är rötskadad.

Vi rekommenderas att trätrallen demonteras så att en kompletterande besiktning kan utföras.

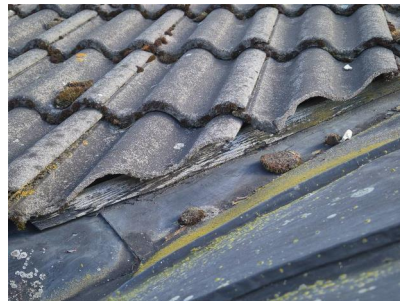
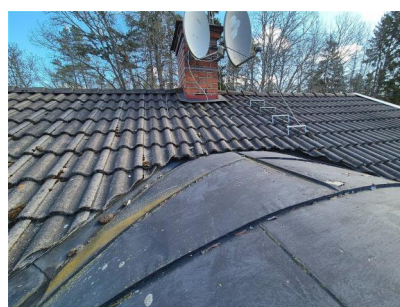
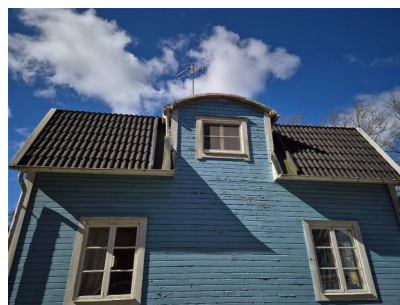
Läkten ligger i takkupans rännalar och nocktätning saknas. Mosspåväxt finns på takpannorna.

När läkten ligger i rännalarna medförs risk för fuktskador på läkt och underliggande konstruktioner.

För att öka livslängden på taket rekommenderas även att mossan tas bort från takpannorna.

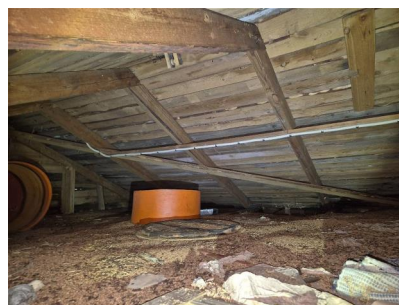
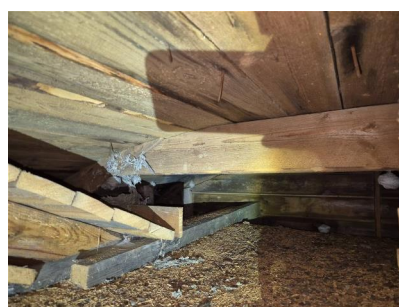
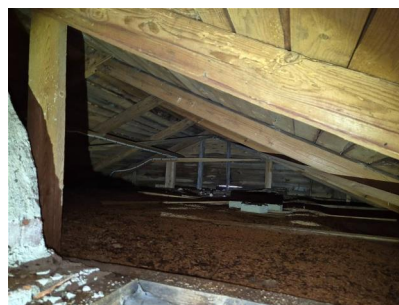
Vid kontroll av vinden har fuktvärden under kritisk fuktnivå för mikrobiell tillväxt uppmätts, dock finns en mindre mängd mikrobiell påväxt och missfärgningar på underlagstak.

Fuktkvoten i underlagstak/takbjälkar uppmättes till <6 %.

Det finns risk för mikrobiell tillväxt om den relativa fuktigheten (RF) i den omgivande luften är över 75 %. I furuvirke motsvarar det en fuktkvot (FK) på 17 %.

Den upptäckta mikrobiella påväxten på underlagstaket är ett tecken på att vinden har tillförts eller tillförs fukt inifrån bostaden. Observera att besiktning av bostadens ventilationssystem inte har ingått i uppdraget.

För att komma tillrätta med detta kan fukttillförseln inifrån bostaden behöva minskas. Det kan göras genom att ventilationen i bostaden förbättras samt att eventuella otätheter i vindsbjälklaget (tak-/väggvinklar, taklucka med mera) tätas. Läs Anticimex faktablad om oppvärmda vindsutrymmen för tips och råd.

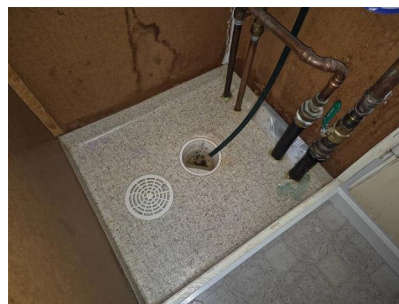
Klämring i golvbrunn är lös och utrymmet samt brunnen är av äldre standard. Äldre fuktfläck finns på väggen som fuktindikerades utan anmärkning.

Den lösa klämringen i golvbrunnen medför att vatten kan tränga ner i omkringliggande konstruktioner med fuktskador som följd. Detta kan i sin tur leda till mikrobiella skador (angrepp av mikroorganismer).

Fuktindikering på golvet gav inga förhöjda fuktindikationer.

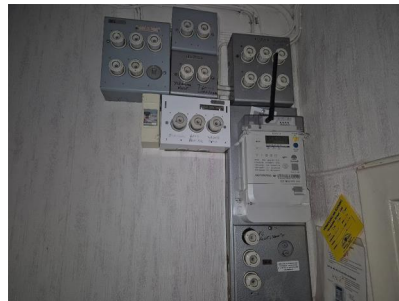
Jordfelsbrytare finns installerad vid el-centralen, dock saknas komplett gruppförteckning.

"Gruppförteckning" är en lista som ska vara placerad vid elcentralen. Den visar vilka säkringar som är anslutna till vilka armaturer, vägguttag och apparater. Den är också till för att underlätta vid felsökning och elarbeten.

Kontakta en elektriker för att upprätta en gruppförteckning som placeras i närheten av elcentralen.

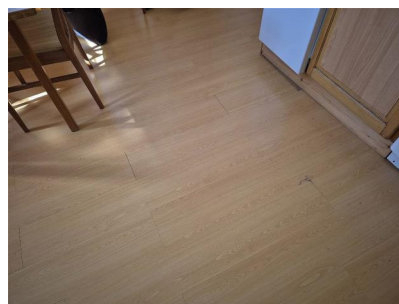
Smärre formförändringar och glipor finns i golvet.

Fuktindikering i utrymmet gav inga förhöjda fuktindikationer.
