Besiktningssprotokoll

Anticimex Överlåtelsebesiktning Nivå 2 i samarbete med Länsförsäkringar
Fastighetsförmedling

Fastighetsbeteckning: Tuppen 10	
Fastighetsägare: Irena Mende och Christian Mende	
Fastighetsadress: Polhemsvägen 35	
Postnummer: 19134	Ort: Sollentuna

Besiktningsdatum: 2026-01-19	Protokollnummer: 69494819
Temperatur: 2 °C	Väderlek: Mulet
Tekniker: Nicklas Larsson	
E-post: nicklas.larsson@Anticimex.se	
Kontor: Stockholm Norr	
Närvarande: Fastighetsägare

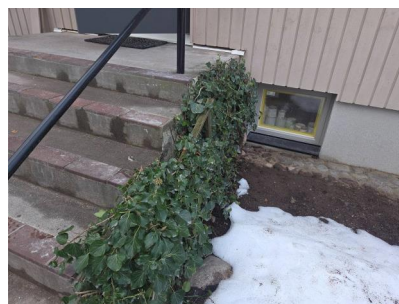
Utvändigt / Markförhållanden

Mindre andel växtlighet finns i anslutning till byggnaden vid entretrappan

När det finns rabatter och växter nära byggnaden finns risk att fukt stannar kvar i väggarna. Detta kan i sin tur orsaka invändiga fuktskador. Växternas rötter kan också skada grundmuren och sätta dräneringsledningen ur funktion.

Området närmast huset rekommenderas att vara fritt från växtlighet.

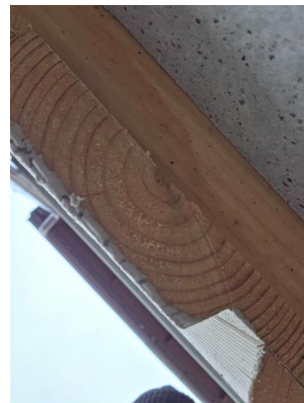
Utvändigt / Fasad

Fasaden ser bra ut dock är fasadpanelens ändträ bristfälligt målat.

Fasadbeklädnad och träkonstruktioner där målningsbehov finns riskerar att få fukt- och rötskador på grund av sämre vattenavvisande förmåga. För att öka livslängden på fasadbeklädnaden rekommenderas målning och underhåll.

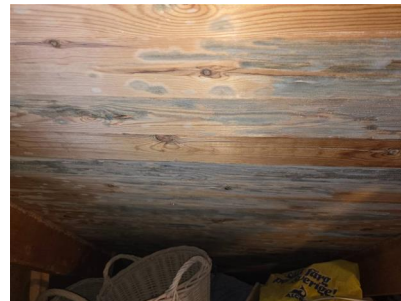
Utvändigt / Vind

Vid kontroll av vinden har fuktvärden över kritisk fuktnivå för mikrobiell tillväxt uppmätts, samt finns mikrobiell påväxt på underlagstak. Fuktkvoten i underlagstak/takbjälkar uppmättes till 20 %.

Den upptäckta mikrobiella påväxten på underlagstaket är ett tecken på att vinden har tillförts eller tillförs fukt inifrån bostaden. Då bostaden och dess ventilation ej varit i bruk kan detta vara missvisande. Observera att besiktning av bostadens ventilationssystem inte har ingått i uppdraget.

Det finns risk för mikrobiell tillväxt om den relativa fuktigheten (RF) i den omgivande luften är över 75 %. I furuvirke motsvarar det en fuktkvot (FK) på 17 %.

För att komma tillrätta med detta kan fukttillförseln inifrån bostaden behöva minskas. Det kan göras genom att ventilationen i bostaden förbättras samt att eventuella otätheter i vindsbjälklaget (tak-/väggvinklar, taklucka med mera) tätas. Läs Anticimex faktablad om uppvärmda vindsutrymmen för tips och råd.

Rekommenderas att ta bort mikrobiell påväxt, se till att ventilationen fungerar tillfredsställande samt sätta upp referensbrädor så man lättare kan kontrollera hur vinden mår.

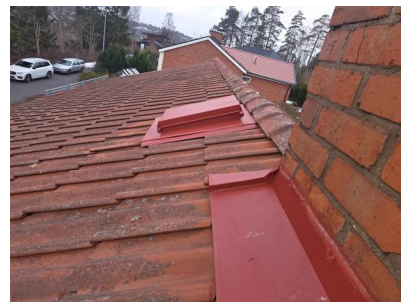
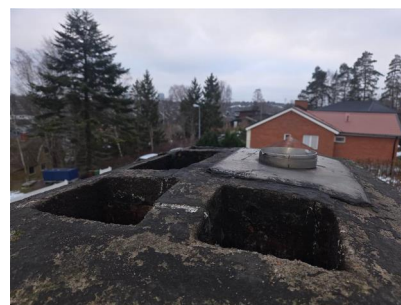
Utvändigt / Tak

Följande noteras på yttertaket

- äldre plåtdetaljer som ej är utbytt i samband med takbytet
- nockband saknas under nockpannor
- skorsten saknar väderskydd

Anmärkningar utgör en ökad risk för fuktskador i takkonstruktionen

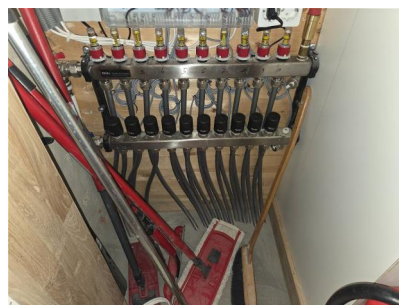
Entréplan / Entréhall

Golvvärmefördelare saknar vattentät botten och vattenlarm
Rekommenderas att installera ett vattenlarm för att upptäcka eventuella smygläckage
