Nol 2:328

Kärrvägen 57

**Besiktningssuppgifter**

| Besiktningsdatum | 2026-04-28 |

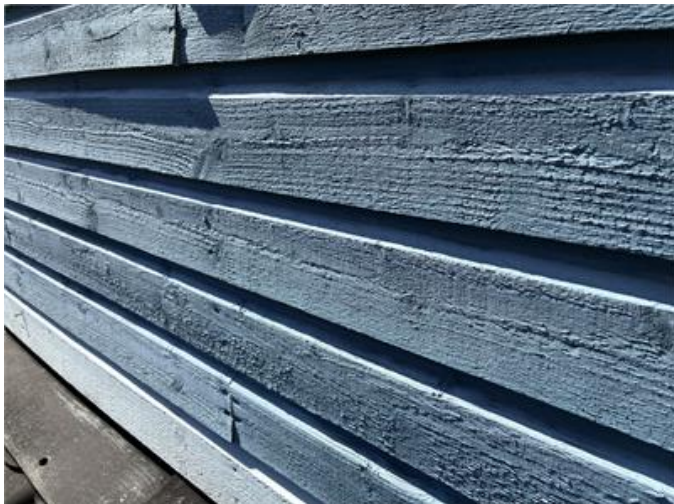
| Besiktningsresultat | | | | | |
|---|---|---|---|---|--|
| Fasad | | X | | | Fasad har begynnande underhåll och målningsbehov. Se kommentar/riskanalys. |

Fasad: Fasad har begynnande underhåll och målningsbehov.

Fasadpanel med behov av underhåll/målning riskerar att drabbas av fukt- och rötskador.

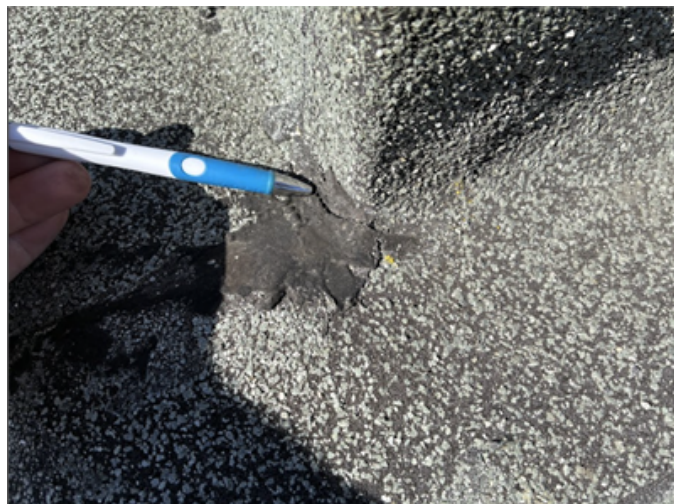
| Besiktningsresultat | | | | | |
|---|---|---|---|---|--|
| Tak | | X | | | Mindre sprickor noterades i tjärfog i pappens uppvik mot huv. Fotplåt/krönplåt samt ventilationshuv har lokalt färgsläpp och begynnande rost. |

Tak: Mindre sprickor noterades i tjärfog i pappens uppvik mot huv.

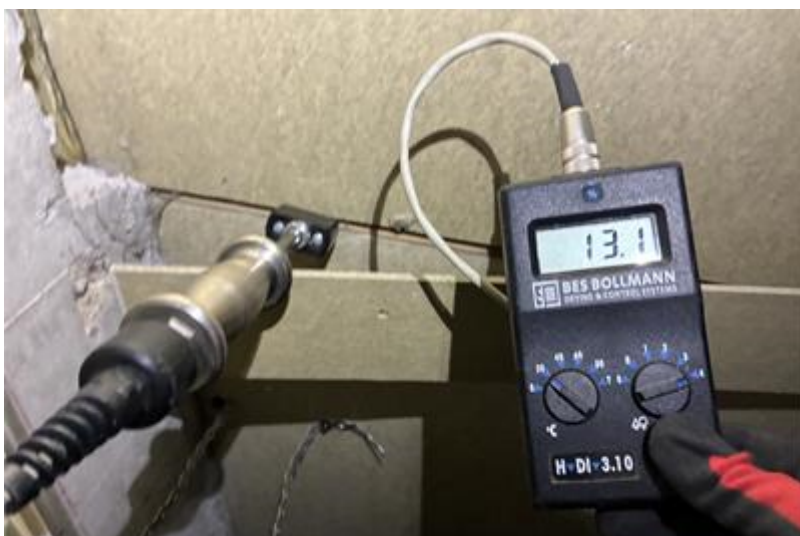
Kontroll av konstruktionen utfördes genom stickprovsmässig fuktmätning i golvreglar.
Fuktvärden under gränsvärde för mikrobiell tillväxt uppmättes.
Fuktkvoten i uppmättes till 13-14%.
Risk för mikrobiell tillväxt föreligger vid en fuktkvot på 17%.
