Kättbo 21:17

Kättbo bygata 69

Uppdragsnummer	WA8092
Besiktningsdatum	2026-05-04
Besiktningföretag	OBM Besiktning i Dalarna AB
Besiktningförrättare	Tomas Myrbråten
Närvarande	Säljaren.
Giltig till och med	2027-05-04

Byggnadsbeskrivning 1,1/2-planshus.	Byggnadsår 1900
Till eller ombyggnad	Övrigt
Uterum är tillbyggt ca. -10, övervåningen är inredd till bodelar ca. -10.	Möblerat.

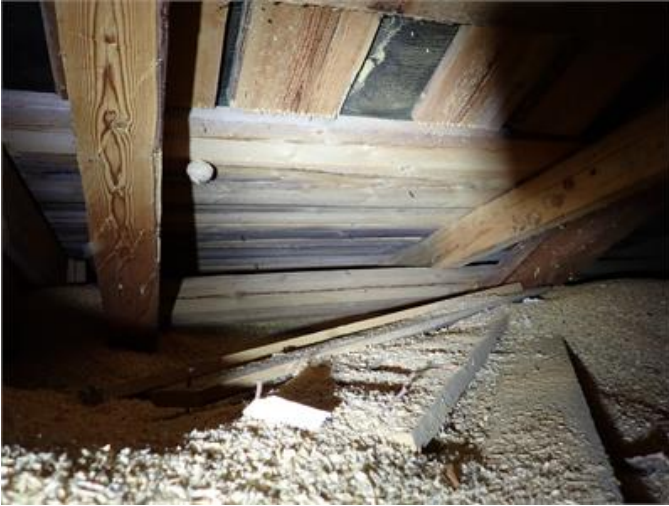
Besiktningsresultat					
Bedömningsskala: 1 = Utan anmärkning, 2 = Påpekande, 3 = Bör åtgärdas, 4 = Ej besiktningsbart					
Byggnadsdel	1	2	3	4	Anmärkning
Vind		X			-Fuktfläckar förekommer på underlagstak (inga förhöjda fuktvärden uppmättes). -Mikrobiell påväxt förekommer på underlagstak vid takkupa, hålls under regelbunden uppsikt för eventuella förändringar.
Parallelltak				X	Parallelltak är en parallellisolerad takkonstruktion som ej är besiktningsbar.
Sidovind		X			Fuktfläckar förekommer på underlagstak (inga förhöjda fuktvärden uppmättes).
Överplan					
Hall		X			Kopplingsschema finns ej vid elcentral.
Dusch/wc		X			-Ingen ventilation finns i utrymmet. -Rör genomföringar finns i golvet.
Sovrum 1	X				
Sovrum 2	X				
Sovrum 3	X				
Entreplan					
Hall	X				Kopplingsschema finns ej vid elcentral och att centralen har en otäthet.
Wc/tvättstuga		X			-Utrymmet har äldre standard och den tekniska livslängden är passerad, kommande renoveringsbehov. -Hela golvet lutar ej mot golvbrunnen, lokalt fall i brunnens närhet. -Rör genomföringar finns i golv. -Utrymmet används som wc/tvättstuga idag.

Mikrobiell påväxt på underlagstak ovan takkupa.

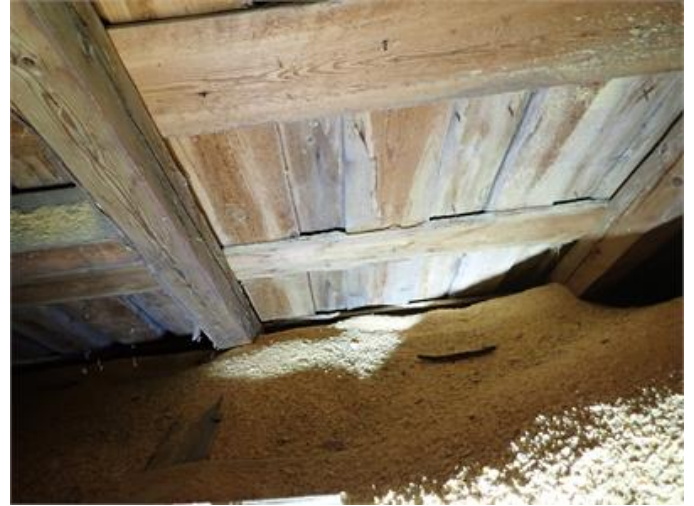
Fuktfläckar på underlagstak vind.

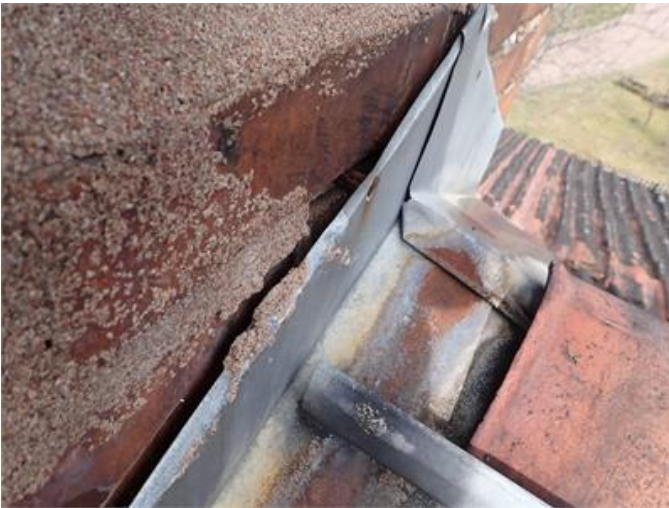
Otätthet mellan murstock och skorstensbeslag på tak.
