# Besiktningssprotokoll

Anticimex Försäkringsbesiktning i samarbete med Fastighetsbyrån

Fastighetsbeteckning: Herrestad 5:15	
Fastighetsadress: Klockarevägen 30	
Postnummer: 45177	Ort: Uddevalla

Besiktningdatum: 2026-04-28	Protokollnummer: 69675237
Temperatur: 14 °C	Väderlek: Sol.
Tekniker: Per-Niklas Zakariasson	
E-post: per-niklas.zakariasson@anticimex.se	
Kontor: Uddevalla	
Närvarande: Fastighetsägare.

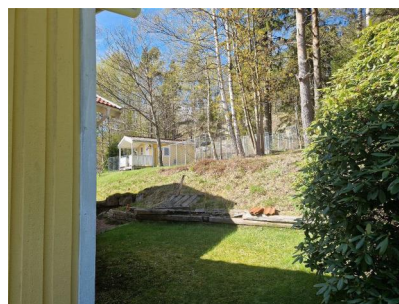
#### Utvändigt / Markförhållanden

Marken lutar mot huset.

Markens lutning kan medföra en ökad fuktbelastning mot huset.

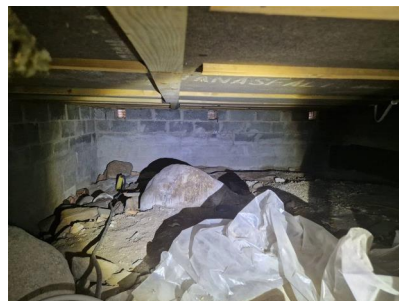
#### Utvändigt / Krypgrund

Vid kontroll av krypgrunden uppmättes fuktkvoten till 13% i blindbotten och normal lukt upplevdes, risk för mikrobeill tillväxt föreligger om fuktkvoten överstiger 17%.

Ett för fuktigt klimat kan uppkomma i en krypgrund under delar av året med risk för fuktrelaterade skador. Orsaken är dels det fukttillskott som kommer ifrån mark samt när utifrånkommande luft kyls av i utrymmet när missgynnsam temperaturskillnad råder.

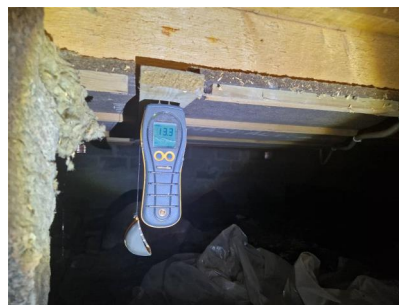
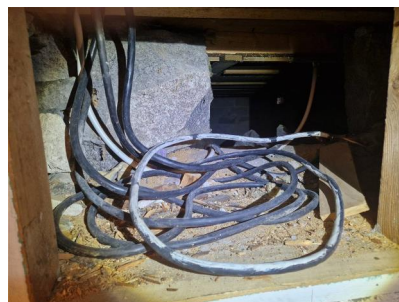
Löst liggande och oskyddade elkablar ligger på markytan.

Det rekommenderas att en elektriker kontaktas för kontroll och rätt åtgärd.

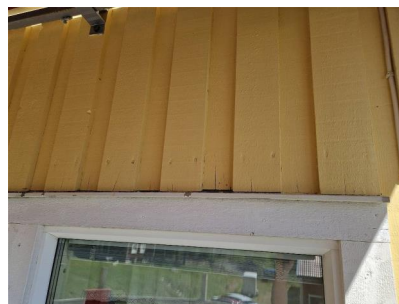
### Utvändigt / Fasad

Mindre rötskador i panelens ändträ ovan fönster.

Byte av skadat material är att rekommendera.

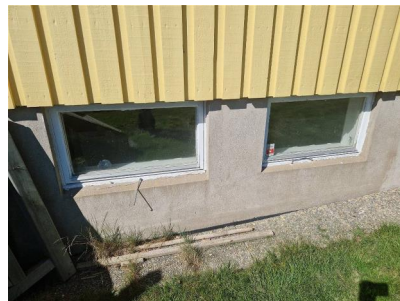
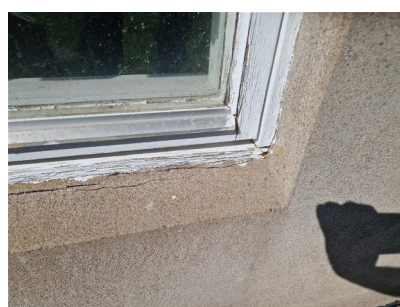
### Utvändigt / Fönster

Källarfönster är i ett sämre skick och rötskador finns i karm, underbleck saknas.

Det rekommenderas att skadat material byts ut och att underbleck monteras via en snickare.

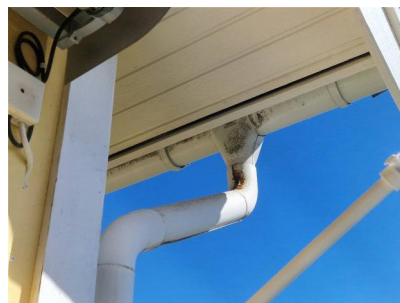
### Utvändigt / Hängrännor / Stuprör

Hängrännor rostar.

Rostangrepp medför en risk för läckage och en ökad fuktbelastning mot underliggande konstruktioner. Det rekommenderas att delar som rostar byts ut.

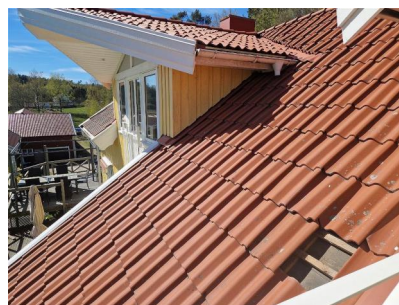
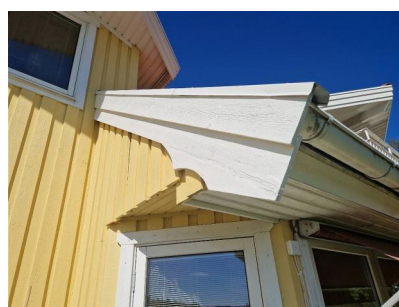
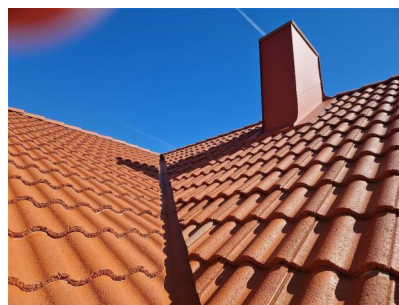
### Utvändigt / Tak

- Rötskador finns i vindskivor.
- Den yttre taktäckningen på baksidan börjar bli till åren.
- Taket är besiktat från mark och uppställd stege mot takfot då glidskydd och taksteg saknas.

När en taktäckning blir till åren ökar risken att vatten orsakar skador. Den tekniska livslängden för befintlig taktäckning är ca 40år, därefter kan taket behöva läggas om.

Byte av rötskadat material rekommenderas via en snickare.

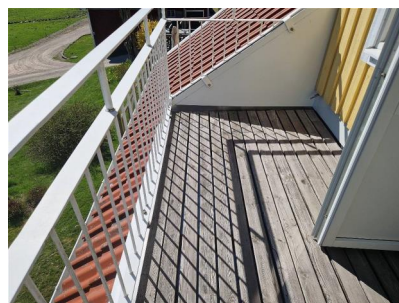
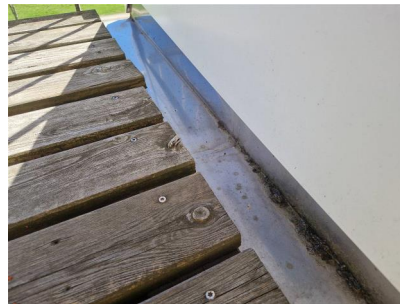
### Utvändigt / Pulpettak vid balkong

Taket är inte besiktat i sin helhet då ett trädäck täcker takytan.

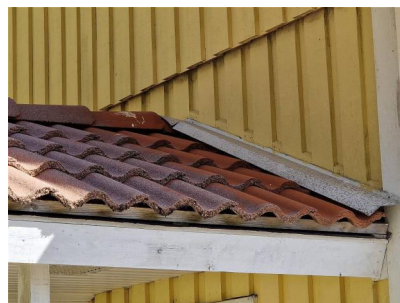
### Utvändigt / Skärmtak

Plåtbeslag mellan tak och fasad är inte infälld bakom fasadpanelen.

Detta kan medföra att vatten blir ståendes med risk för skador i fasadpanelen.

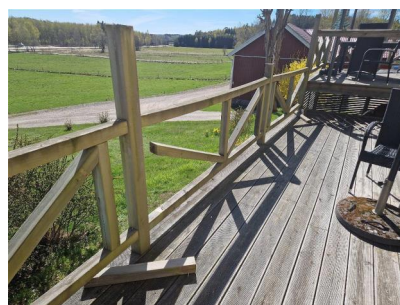
### Utvändigt / Altan

Skyddsräcke är delvis löst och är inte anpassat för barn. Altanen är inte rak.

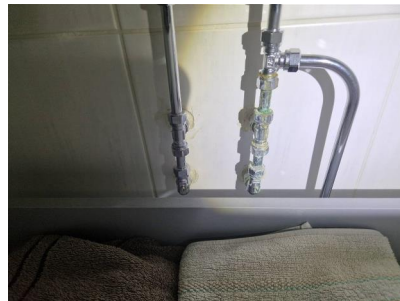
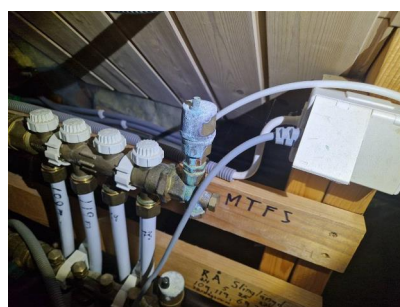
Tappvattenrör och kopplingar är gar.

Det rekommenderas att en rörläggare kontaktas för en en bedömning om åtgärder behöver vidtas.

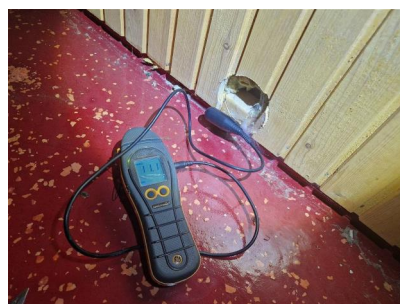
### Källarplan / Allmänt

- Vid kontroll av utreglad väggkonstruktion på insidan av grundmuren uppmättes fuktkvoten till 11% i väggregel och normal lukt upplevdes. Risk för mikrobiell tillväxt föreligger om fuktkvoten överstiger 17%.
- Delar av utvändigt fuktskydd och dränering är äldre.

Denna konstruktion kan påverkas av markfukt eller om utvändigt fuktskydd och dränering inte fungerar tillfredsställande med risk för fuktrelaterade skador. I dagsläget bedöms inga åtgärder behöva vidtas.

När dränering och yttre fuktskydd blir till åren ökar risken att vatten tränger in med fuktrelaterade skador och brister som följd. Inga brister noterades som tyder på att åtgärd behöver vidtas i dagsläget.

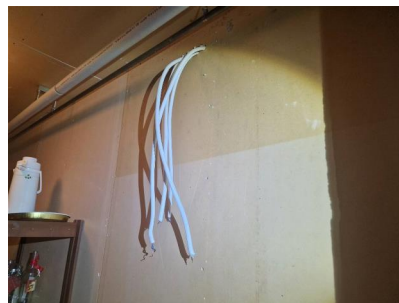
### Källarplan / Tankrum

Löst hängande och oskyddade elkablar, dessa kablar är inte inkopplade.  
Det är lämpligt att ta bort dessa kablar om de inte skall användas.

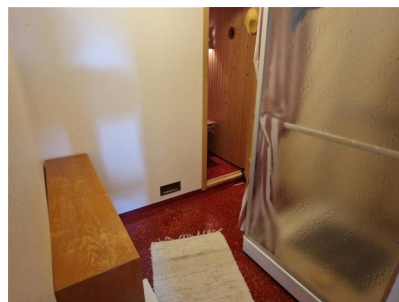
### Källarplan / Dusch

Våtrumstapet på väggar, duschkabin finns installerad.  
Det är bra att en duschkabin finns i utrymmet för att skydda väggar mot vattenbegjutning.  
Fuktindikering utrymmet i utrymmet utan anmärkning.

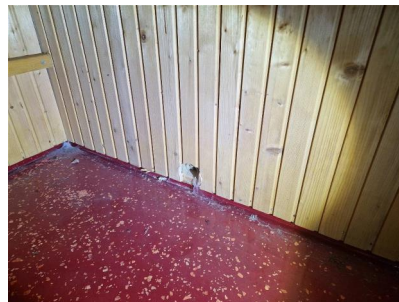
### Källarplan / Bastu

Man behöver vidtas aktsamhet när man bastar då väggregel är oskyddad och golvbrunn saknas i utrymmet.

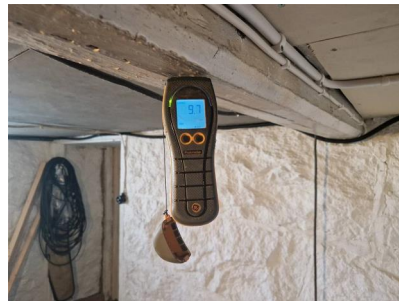
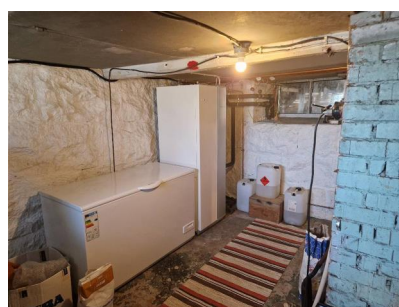
### Källarplan / Grovkällare

- Fuktkvoten uppmättes till 10% i bärlina, normal lukt upplevdes i utrymmet. risk för mikrobiell tillväxt föreligger om fuktkvoten överstiger 17%.
- För upplysning saknas värmekälla i utrymmet, viss spillvärme från värmepump och värmeledningsrör.

Klimatet i en oppvärmd källare påverkas ofta av markfukt i ångform samt när utifrånkommande luft kyls av i utrymmet när missgynnsam temperaturskillnad råder. Denna grovkällare bedöms fungera relativt väl och inga fuktrelaterade brister noterades.

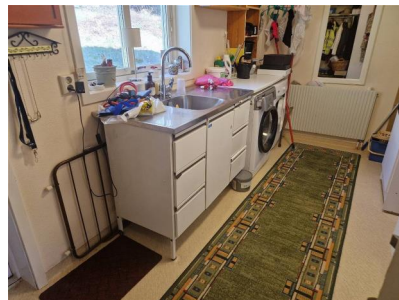
### Entréplan / Tvättstuga med groventré

- Utrymmet är till åren med äldre tätskikt.
- Golvbrunnen är av äldre standard.
- Golvknarr förekommer.

Med åren åldras material med risk att otätheter uppkommer vilket kan orsaka läckage och skador. Den tekniska livslängden för ett våtutrymme är ca 25-30år, därefter kan en renovering vara nödvändig.

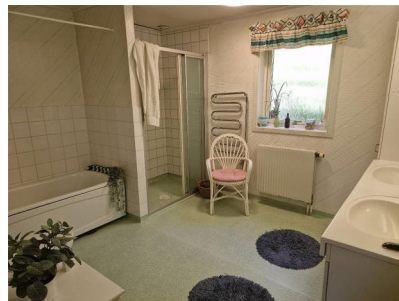
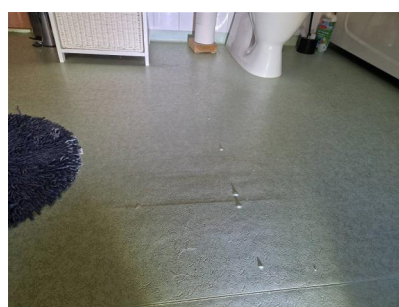
### Entréplan / Badrum med dusch och wc

- Utrymmet är till åren med äldre tätskikt.
- Golvbrunnar av äldre standard.
- Rörgenomföring genom golvytan i form av radiatorrör samt rör till handdukstork.
- Golvytan är plan utanför duschen.
- Skruvar sticker upp under plastmattan.

Med åren åldras material med risk att otätheter uppkommer vilket kan orsaka läckage och skador. Den tekniska livslängden för ett våtutrymme är ca 25-30år, därefter kan en renovering vara nödvändig.

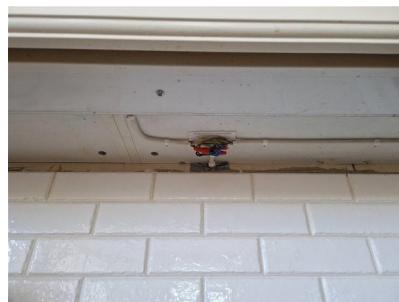
### Entréplan / Kök

- Fuktskydd saknas i diskbänkskåp och under kyl.
- Lock till kopplingsdosa saknas under överskåp.

Fuktskydd rekommenderas enligt ovan för att lättare kunna upptäcka ett läckage och undvika skador.

Det rekommenderas att ett lock monteras ovan kopplingsdosan.

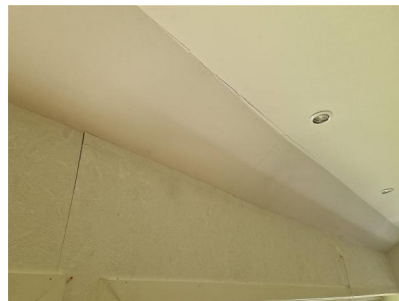
### Entréplan / Vardagsrum

Sprickor i skivskarvar.

Bedöms endast vara av estetisk karaktär.

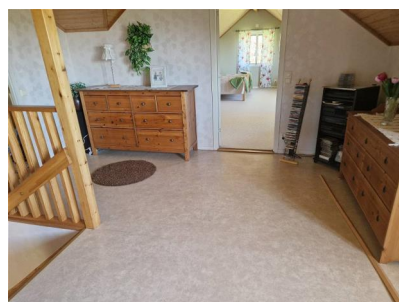
### Övre plan / Allrum

Del av golvet lutar mot tröskel till sovrum, endast för upplysning.

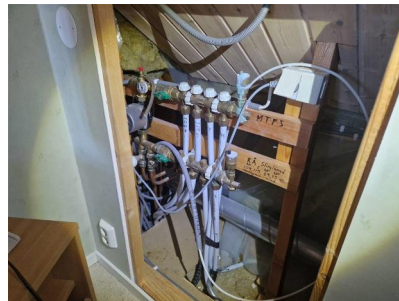
### Övre plan / Sovrum 2

Fördelningscentral för golvvärme saknar tät inklädnad och skvallerrör.

Enligt dagens branschregler skall en fördelningscentral vara försedd med en tät inklädnad och skvallerrör, detta för att lättare kunna upptäcka ett läckage och undvika skador. Att montera dessa delar i efterhand kan vara både svårt och kostsamt, därav kan ett fuktlarm vara ett alternativ.

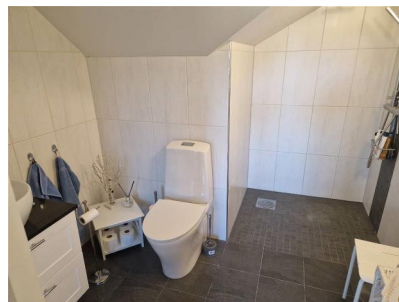
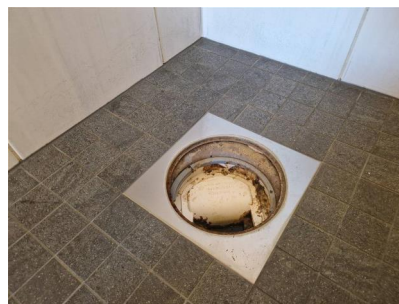
### Övre plan / Dusch/Toalett

Golvbrunnen är av äldre standard med förhöjningsring, brunnen är även placerad något för nära väggen.

Ovannämnda brister kan medföra en ökad risk för läckage och fuktskador.

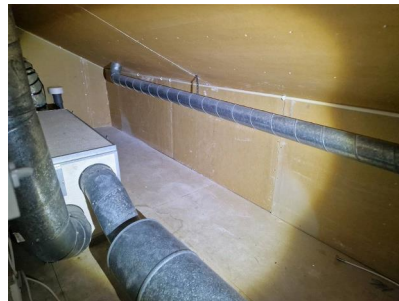
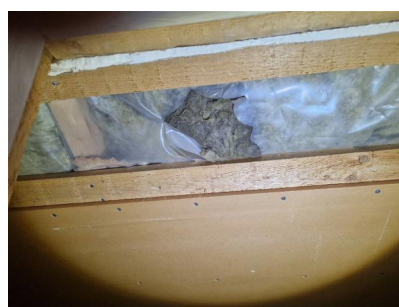
### Övre plan / Sidoutrymmen

Ångspärr är lokalt otät.

Det rekommenderas att otätheter tätas med ändamålsenligt material för att undvika att inomhusluft lätt orsakar ett kondensproblem, vid osäkerhet kontaktas en fackman.
