# Besiktningssprotokoll

Anticimex Försäkringsbesiktning i samarbete med Fastighetsbyrån

Fastighetsbeteckning: Hindås 1:203	
Fastighetsadress: Hindås Stationsväg 6	
Postnummer: 43853	Ort: Hindås

Besiktningdatum: 2026-04-27	Protokollnummer: 69668809
Temperatur: 9 °C	Väderlek: Klart
Tekniker: Andreas Jonsson	
E-post: andreas.jonsson@Anticimex.se	
Kontor: Borås	
Närvarande: Fastighetsägare

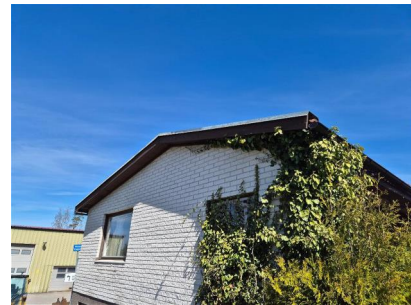
#### Utvändigt / Markförhållanden

Växter finns i anslutning till/på byggnaden.

När det finns rabatter och växter nära byggnaden finns risk att fukt stannar kvar i väggarna. Detta kan i sin tur orsaka invändiga fuktskador. Växternas rötter kan också skada grundmuren och sätta dräneringsledningen ur funktion.

Vidare noteras att garageinfarten lutar mot huset.

Området närmast huset rekommenderas att vara fritt från växtlighet.

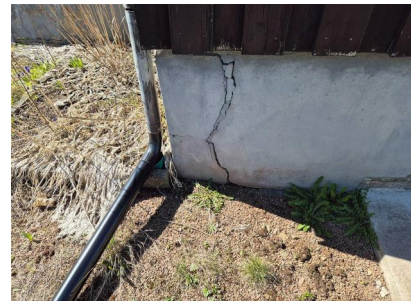
#### Utvändigt / Sockel

Sprickor finns i sockeln.

Vidare noteras att det föreligger ett underhållsbehov på delar av sockeln.

Vi rekommenderar en fördjupad undersökning för att bedöma orsak och omfattning.

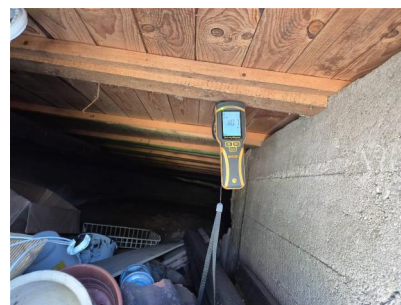
### Utvändigt / Krypgrund

Begränsad besiktning av krypgrund då markyta intill lucka är belamrad med föremål.

Från luckan noteras att det förekommer träskyddsbehandlat virke i krypgrunden samt organiskt material på markytan.

Vissa typer av träskyddsbehandlat virke riskerar om det utsätts för fukt avge en kemisk lukt, lukten kan även spridas till boendemiljön.

Vid besiktningstillfället uppmättes fuktkvoten till 10.7% i en bärlina, vilket är under gränsvärdet för mikrobiell tillväxt.

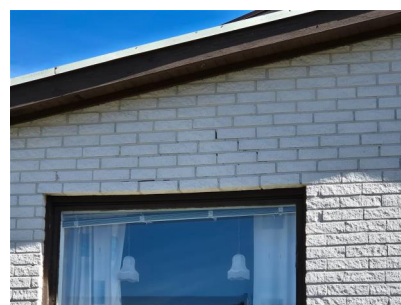
### Utvändigt / Fasad

Det förekommer rötskadade panelbrädor och ett allmänt underhållsbehov av träfasad.

Fasadbeklädnad och träkonstruktioner där målningsbehov finns riskerar att få fukt- och rötskador på grund av sämre vattenavvisande förmåga. För att öka livslängden på fasadbeklädnaden rekommenderas målning och underhåll. I samband med ommålning rekommenderas att de rötskadade panelbrädorna byts ut och bakomliggande konstruktion kontrolleras.

Vidare noteras att det förekommer sprickor i tegelfasadens fog samt en mindre svacka i nedersta tegelraden över vardagsrumsfönster.

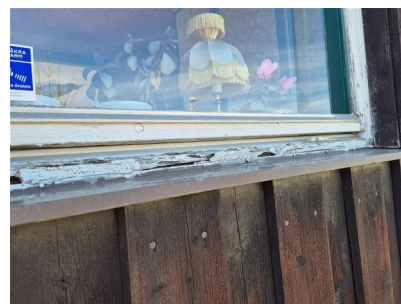
### Utvändigt / Fönster/Dörrar

Det förekommer rötskador i fönster och ett genomgående behov av underhåll på merparten samt dörrar.

Rötskadorna kan bero på olika saker, exempelvis bristfälligt underhåll, bakfall på fönsterbleck, målning, skruvar och beslag etc.

Vi rekommenderar att en fackman kontaktas för kontroll och åtgärd.

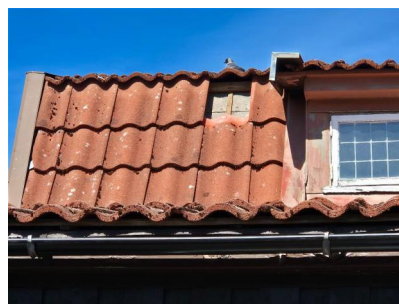
### Utvändigt / Tak

Taket besiktigades från markyta, via sovrumsfönster samt drönare.

Delar av yttertaket bedöms som äldre.

Vid besiktningen noteras att det förekommer mosspåväxt på takpannor, äldre plåtdetaljer samt att takpannor har glidit ur läge. Synliga skador på takfot samt ett behov av underhåll och byte av vindskivor

Takpannor, plåtdetaljer och underlagspapp har enligt vår bedömning en begränsad livslängd. Eftersom husets taktäckning är äldre har det ett minskat motstånd mot vatteninträngning. Detta i sin tur kan leda till fuktskador på träläkt och vidare ner i underliggande konstruktioner.

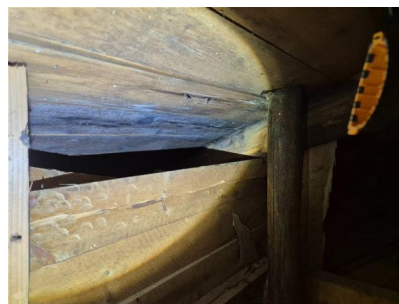
### Utvändigt / Vind

Vindsutrymmet saknar landgångar.

Vindsutrymmet kunde inte besiktas i sin helhet eftersom landgångar saknas.

Från luckan noteras förekommer mikrobiell påväxt samt lokala missfärgningar. Ingen avvikande fuktkvot kunde uppmätas i anslutning till vindsluckan.

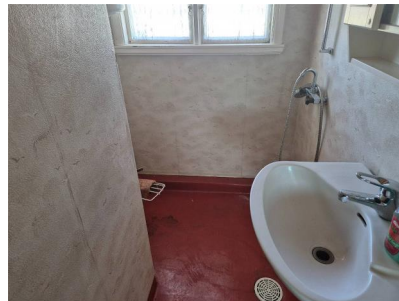
### Övre plan / Badrum

Utrymmet är äldre och har passerat tiden för sin tekniska livslängd.

Vid besiktningen noteras att det förekommer rörgenomföringar i golv och att klämringen har lossnat ur sitt läge i den befintliga gjutjärnsbrunnen.

Kontakta en behörig våtrumsentreprenör för en renovering. I samband med renoveringen bör omkringliggande konstruktioner kontrolleras för att upptäcka eventuella följskador.

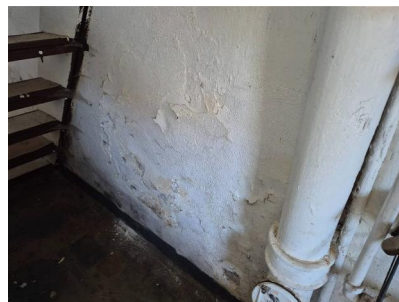
### Källarplan / Allmänt

Puts- och färgsläpp finns på källarväggar och golv.

Puts- och färg som släppt från underlaget invändigt är ett tecken på att källarens utvändiga fuktskydd inte fungerar tillfredställande.

Det rekommenderas att entreprenör kontaktas för åtgärd.

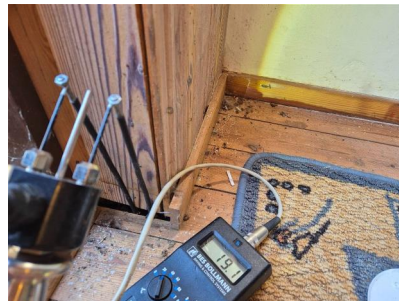
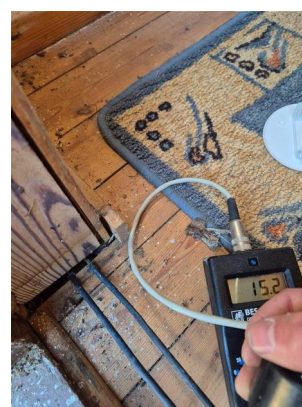
### Källarplan / Gillestuga

Vid kontroll av konstruktion uppmättes fuktvärden över kritisk nivå för mikrobiell tillväxt och normal lukt upplevdes.

Grundläggningen består av en betongplatta på mark utan underliggande isolering och med ett uppreglat isolerat golv dikt an betongen. Denna konstruktion får ofta skador på grund av naturlig fuktvandring. Fuktkvoten uppmättes till 19.1% i golvregel.

Motsvarande fuktmetning utfördes i väggsyll där fuktkvoten uppmättes till 15.2%. Från inspektionshål noteras att väggkonstruktionen består av träreglar, isolering med beklädnad av träpanel. Ingen avvikande lukt noteras.

Vi rekommenderar en fördjupad undersökning för att bedöma orsak och omfattning. Det är viktigt att tänka på att denna rekommendation om fördjupad undersökning gäller hela gillestugan samt bastun.

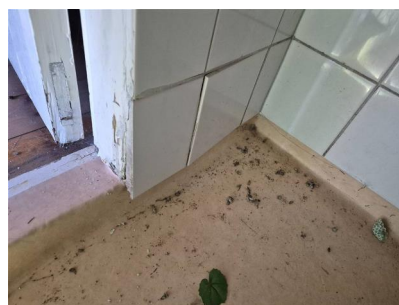
### Källarplan / Dusch

Utrymmet är äldre och har passerat tiden för sin tekniska livslängd.

Vid besiktningen noteras att kakel har släppt och bakomliggande gipsskiva har svullnat. Mattan har lokalt släppt i limningen samt att befintlig gjutjärnsbrunn är rostangripen.

Kontakta en behörig våtrumsentreprenör för en renovering. I samband med renoveringen bör omkringliggande konstruktioner kontrolleras för att upptäcka eventuella följskador.
