Storken 2

Torggatan 14

Uppdragsnummer	S17849
Besiktningsdatum	2026-05-04
Besiktningföretag	OBM i Karlstad AB
Besiktningförrättare	Per Rindberg
Närvarande	Säljare
Giltig till och med	2027-05-04

Bilder och beskrivningar

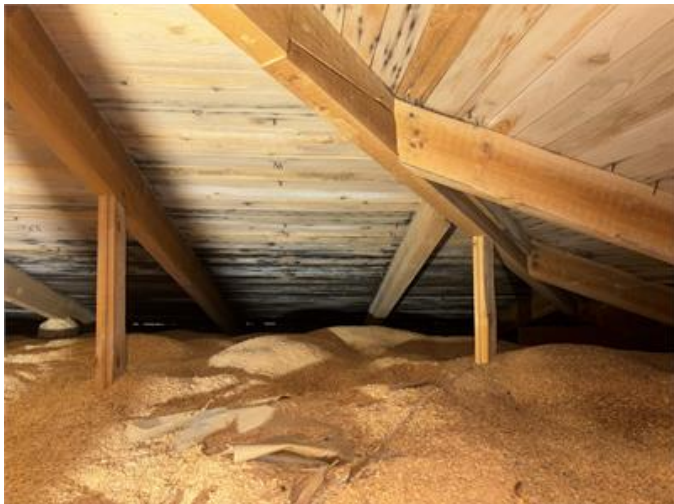
Besiktningsresultat					
Bedömningsskala: 1 = Utan anmärkning, 2 = Påpekande, 3 = Bör åtgärdas, 4 = Ej besiktningsbart					
Byggnadsdel	1	2	3	4	Anmärkning
Nockvind		X			Mikrobiell påväxt förekommer i begränsad omfattning, vilket bör kontrolleras regelbundet så att skadorna inte förvärras.
		X			Äldre ventilationsrör mynnar ut på vinden, risk för kondensskador.
		X			Vinden besiktigad från lucka, landgång saknas.
Invändigt					
Övre plan					
Allrum	X				
Balkong		X			Balkongräcke saknas, ökad fallrisk.
		X			Rötskador förekommer delvis i balkongstomme.
WC/Bad		X			Utrymmet har äldre standard och den tekniska livslängden är passerad, kommande renoveringsbehov.
		X			Klinkers förekommer på träbjälklag, vilket medför risk för sprickbildning, se därför info på protokollets sista sida pos. 13.
		X			Äldre pvc ytskikt utgör fuktisolering under klinkers, detta kan medföra alkalisk nedbrytning av densamma med ökad risk för fuktskador som följd.
