Fastighetsuppgifter

Torsby 1:303

Torsby ringväg 20

Bilaga till besiktningssprotokoll med förklaringar till bedömningsätt vid överlåtelsebesiktning

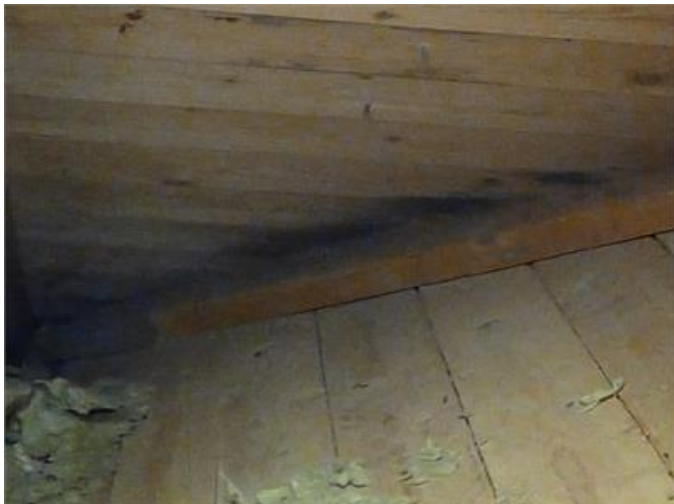
Bild från vindsutrymmet.

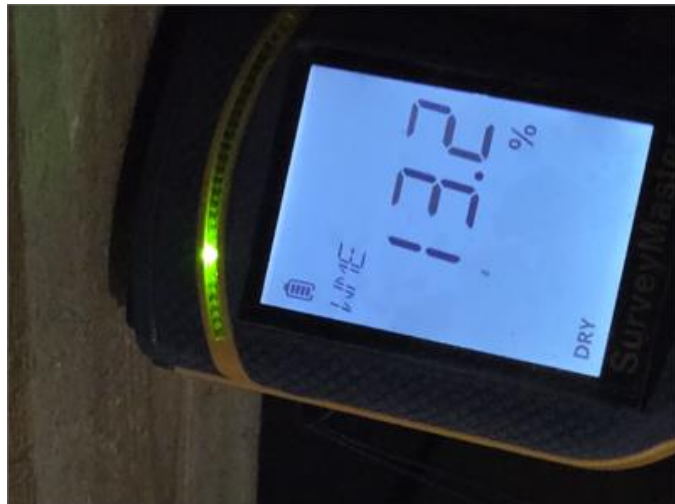
Krypgrund: En krypgrund är en riskkonstruktion med avseende på fukt- och mikrobiella skador. För att säkert fastställa grundens funktion och golvbjälklagets kondition krävs alltid en fortsatt teknisk undersökning. Se även info i Pos. 10 samt i bilaga för utförd kontroll.

Bild från krypgrund (tillbyggnad).

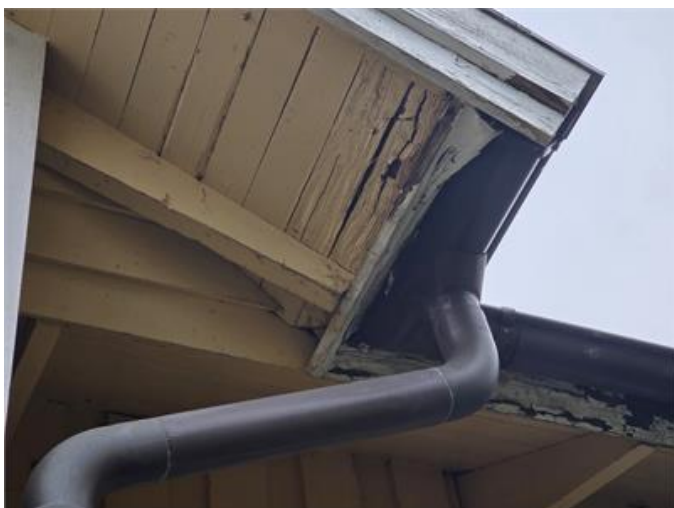
Bild på takutsprång.

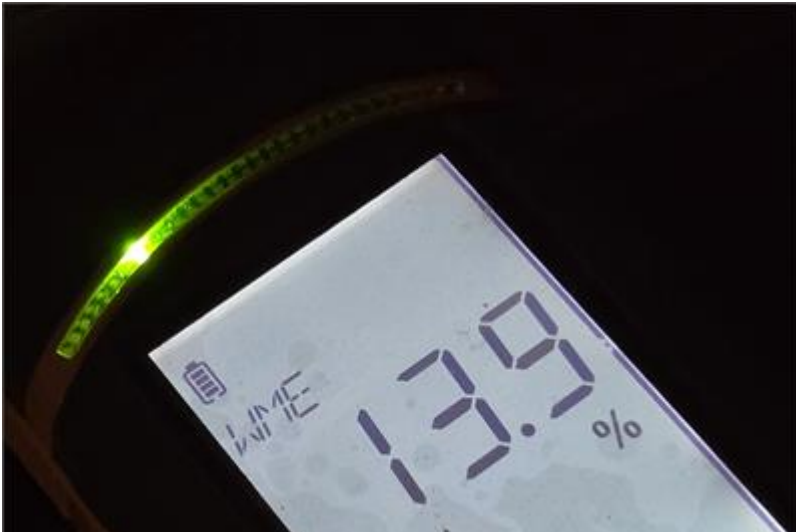
Byggnadsdel	Krypgrunder
Konstruktionsdel	Trossbotten
Konstruktionsuppbyggnad

I trossbotten uppmättes en fuktkvot (FK) på ca 13 till 14%.
