# Besiktningssprotokoll

Anticimex Försäkringsbesiktning i samarbete med Fastighetsbyrån

Fastighetsbeteckning: Tvååkers-Ås 4:106	
Fastighetsadress: Ramsåsvägen 37	
Postnummer: 43274	Ort: Träslövsläge

Besiktningdatum: 2026-05-04	Protokollnummer: 69682044
Temperatur: 12 °C	Väderlek: Klart
Tekniker: Pontus Kautto	
E-post: pontus.kautto@anticimex.se	
Kontor: Halmstad	
Närvarande: Fastighetsägarens ombud

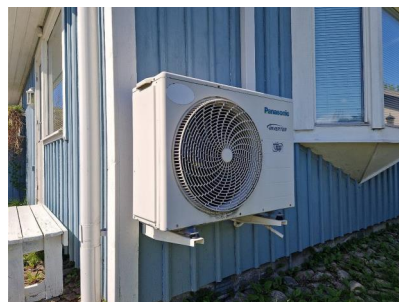
- Kondensvatten från luftvärmepumpens utedel leds inte bort från husgrunden.

Detta medför ökad risk för att vatten tränger in i anslutande konstruktioner, vilket i sin tur kan leda till fuktrelaterade skador. Observera att besiktning av byggnadens värmesystem eller värmepumpen inte har ingått i uppdraget.

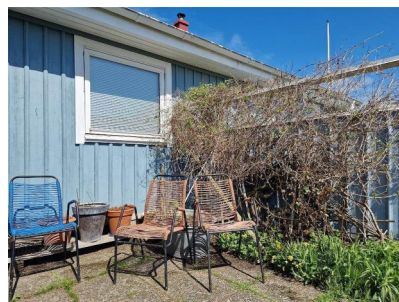
- Växter finns i anslutning till byggnaden.

När det finns rabatter och växter nära byggnaden finns risk att fukt stannar kvar i väggarna. Detta kan i sin tur orsaka invändiga fuktskador. Växternas rötter kan också skada grundmuren och sätta dräneringsledningen ur funktion.

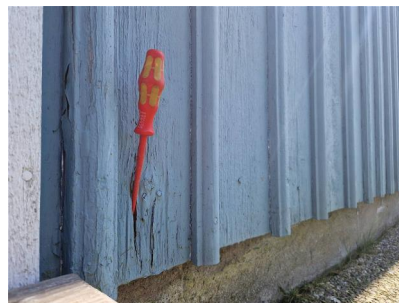
Torrspäckor, färgsläpp och mindre rötskador förekommer lokalt på fasadpanelen som är i behov av målning/underhåll.

Fasadbeklädnad och träkonstruktioner där målningsbehov finns riskerar att få fukt- och rötskador på grund av sämre vattenavvisande förmåga. För att öka livslängden på fasadbeklädnaden rekommenderas målning och underhåll. I samband med ommålning rekommenderas att de rötskadade panelbrädorna byts ut.

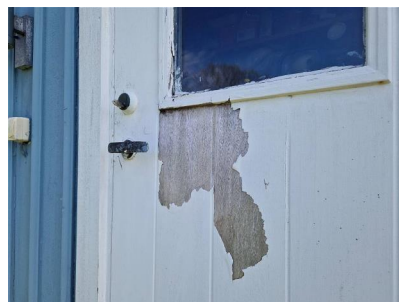
- Torrspäckor, färgsläpp och mindre rötskador förekommer lokalt på fönster/dörrar som är i behov av målning/underhåll.

Fönster och dörrar där målningsbehov finns riskerar att få fukt- och rötskador på grund av sämre vattenavvisande förmåga.

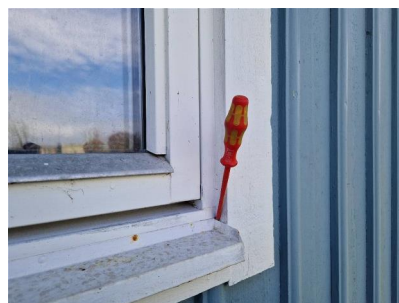
- Otätheter och glipor förekommer lokalt mellan fönsterbleck och fönsterfoder.

Bristen medför en ökad risk för att vatten kan tränga ner i omkringliggande konstruktioner med fuktrelaterade skador som möjlig följd.

- Isolerglasen är äldre.

Befintliga fönster är äldre vilket betyder att tätningen mellan fönsterrutorna kan vara sämre. Detta kan leda till att missfärgning/imma kan uppstå mellan glasrutorna.

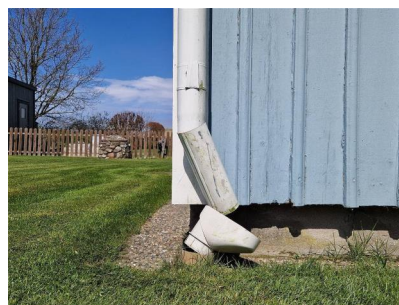
Det förekommer enstaka stuprör som är bristfälligt anslutna till markledningen. Färgsläpp och mindre rostangrepp förekommer lokalt på hängrännor och stuprör.

Stuprör som avslutas intill huset (ovan mark) kan medföra en ökad fuktbelastning på grundmur/sockel som i sin tur kan leda till fuktrelaterade skador.

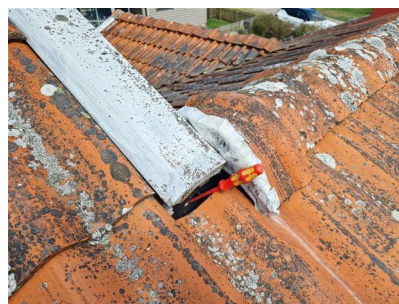
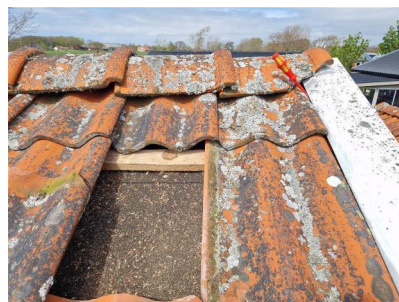
Yttertaket är äldre. Otätheter och glipor förekommer lokalt i yttertaket. Nocktätning saknas mellan den översta pannraden och nockpannorna. Det förekommer enstaka naggande och skadade takpannor på taket. Lav-/mosspåväxt finns på takpannorna. Underlagspappen är bitvis torr och vädernött. Torrspäckor, färgsläpp och mindre rötskador noterades bitvis på vindskivorna.

Takpannor, plåtdetaljer och underlagspapp har enligt vår bedömning en begränsad livslängd. Eftersom husets taktäckning är äldre har det ett minskat motstånd mot vatteninträning. Detta i sin tur kan leda till fuktskador på träläkt och vidare ner i underliggande konstruktioner.

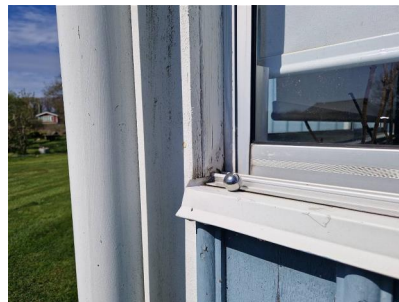
⚠ Bakfall noterades lokalt på fönsterblecken.

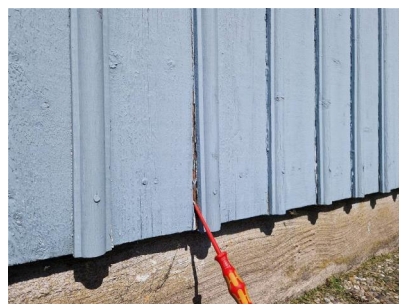
✎ Torrspäckor, färgsläpp och mindre rötskador förekommer lokalt på fasadpanel och trädetaljer.

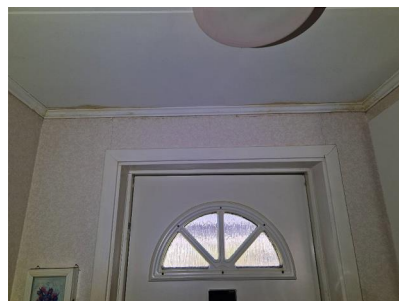
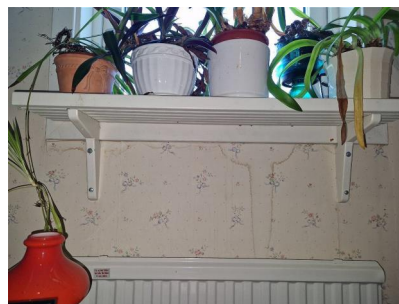
**!** - Äldre missfärgningar/fuktfläckar noterades lokalt på väggarna under flertalet fönster/fönsterbänkar.

Vid fuktindikering mot missfärgningarna/fuktfläckarna noterades inga förhöjda fuktindikationer.

- Lutande och knarrande golv förekommer i huset.

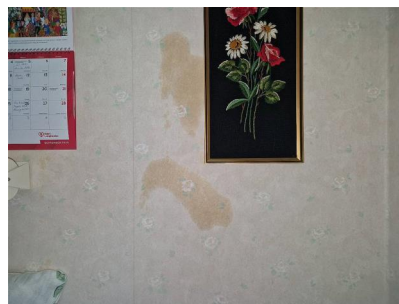
- 🔍 Äldre missfärgningar noterades lokalt på väggen åt sydväst.

Vid fuktindikering mot missfärgningarna noterades inga förhöjda fuktindikationer.

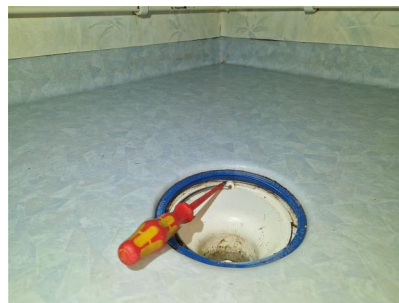
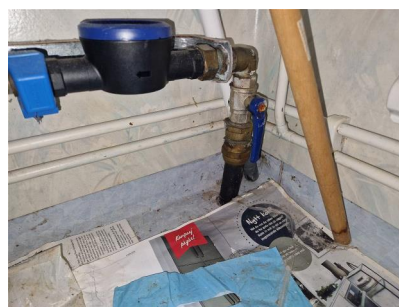
- ⚠ Våtutrymmet har äldre yt-/tätskikt.  
Plastmattan sticker ut under klämringen till golvbrunnen i duschzonen.  
Golv-/väggbeklädnaden har bitvis släppt från underlaget.  
Rör genomföring finns i golv.  
Mindre sprickbildningar noterades lokalt i plastmatta på golvet.  
Toalettstolen sitter något löst.

Eftersom funktionen, som innebär att ytskiktet/tätskiktet ska vara vattentätt, kan vara nedsatt finns en ökad risk att vatten tränger igenom ytskiktet/tätskiktet med vattenskador i omkringliggande konstruktioner som följd.

Vid fuktindikering i utrymmet noterades inga förhöjda fuktindikationer.
