Våmmedal 2:49

Gamla Riksvägen 52

**Besiktningssuppgifter**

Uppdragsnummer	O31786
Besiktningdatum	2026-04-30
Besiktningföretag	OBM Besiktning Väst AB
Besiktningförrättare	Kristian Rasmussen
Närvarande	Mäklare.
Giltig till och med	2027-04-30

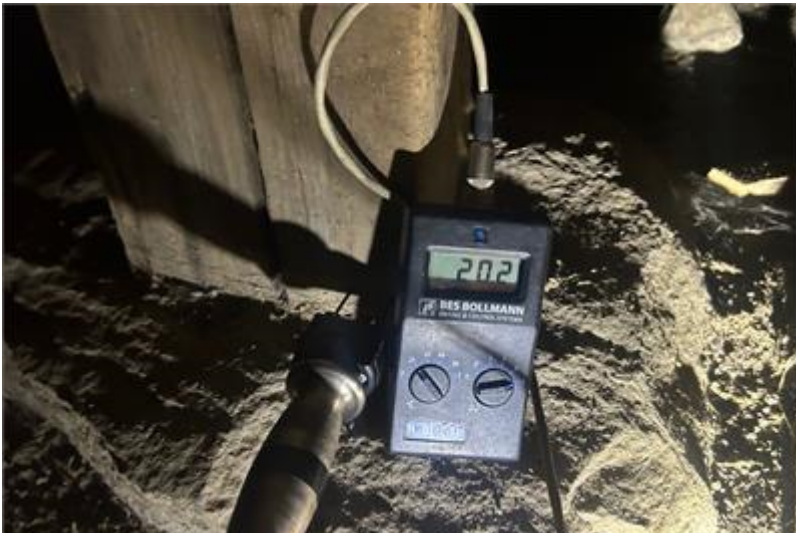
Samtliga fuktkvotsmätningar är stickprovskontroller och mätvärden kan variera med årstider mm. Gränsen för mikrobiell tillväxt i trä går vid ca 17 % och för rötskador vid ca 28 % fuktkvot.

I bjälklagskonstruktionen i krypgrunden uppmättes fuktkvoten till ca 20-21 %.

Vid kontroll av konstruktion uppmättes fuktkvoter över kritiskt gränsvärde för mikrobiell tillväxt i trä, därför rekommenderar vi att en sorptionsavfuktare installeras av en fackman för att sänka och sedan hålla fuktnivån i grunden under kritiskt gränsvärde.
