**Fastighetsuppgifter**

Hedlandet 1:38

Mellringe gård 1

| Besiktningsdatum | 2026-05-04 |

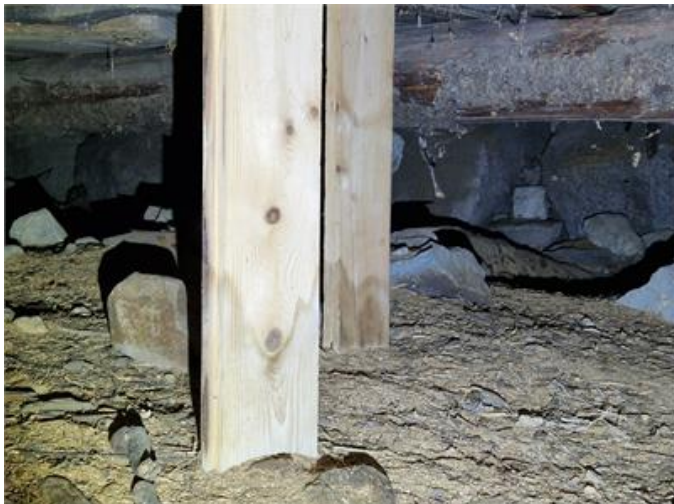
| Besiktningsresultat | | | | | |
|---|---|---|---|---|---|
| | | X | | | - Organiskt material/träresten förekommer på marken i grunden och bör rensas ut för att minimera risken för oönskad lukt.<br>- Stöttor till bjälklag ligger i kontakt med mark, vilket orsakar fuktpåverkan och rötskador.<br>Se även bild sid 5. |

Torpargrund:  
Stöttor till bjälklag ligger i kontakt med mark.

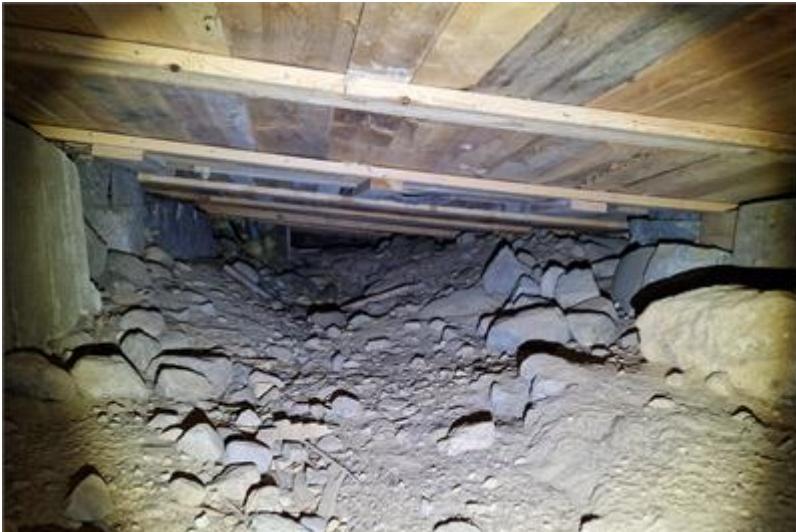
Det kritiska gränsvärdet för mikrobiell tillväxt brukar anges till ca 15-17% fuktkvot (FK).

FK i aktuell grund uppmättes till 14% och ingen avvikande lukt upplevdes i utrymmet.
