# Besiktningssprotokoll

Anticimex Försäkringsbesiktning i samarbete med Fastighetsbyrån

Fastighetsbeteckning: Backen 1:8	
Fastighetsadress: Backen 8	
Postnummer: 54892	Ort: Hova

Besiktningdatum: 2026-04-29	Protokollnummer: 69654369
Temperatur: 10 °C	Väderlek: Halvklart
Tekniker: Hans Gunnerek	
E-post: hans.gunnerek@anticimex.se	
Kontor: Lidköping	
Närvarande: Fastighetsägaren.

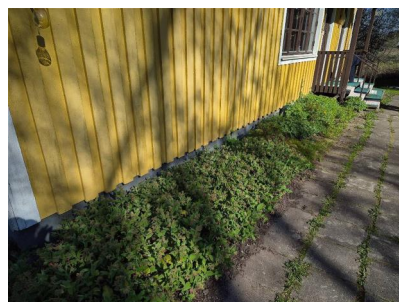
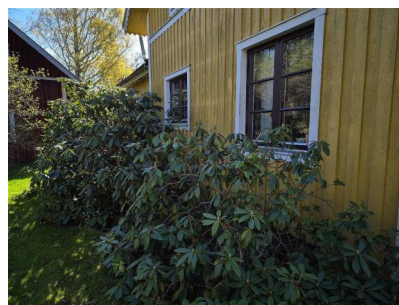
Växter finns i anslutning till byggnaden.  
Marken närmast sockeln lutar inåt.

När det finns rabatter och växter nära byggnaden finns risk att fukt stannar kvar i väggarna. Detta kan i sin tur orsaka invändiga fuktskador. Växternas rötter kan också skada grundmuren och sätta dräneringsledningen ur funktion.

Området närmast huset rekommenderas att vara fritt från växtlighet samt luta ut från huset.

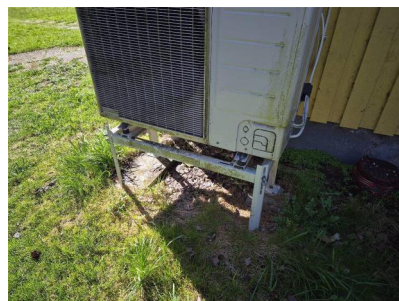
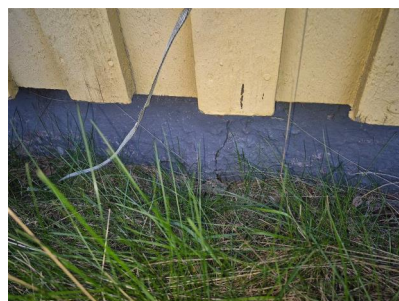
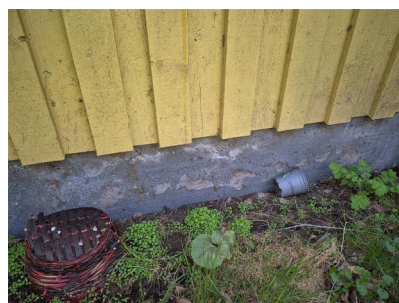
Sprickor och lokala färgsläpp finns i sockel.

Dessa bedöms inte ha lett till bakomliggande skador.

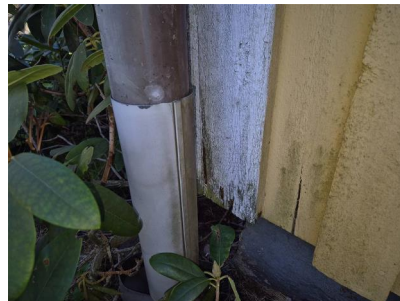
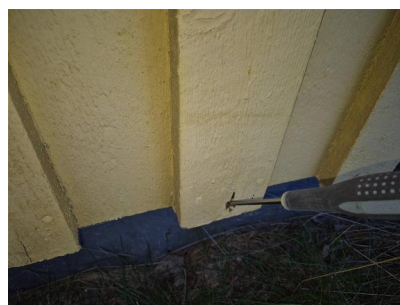
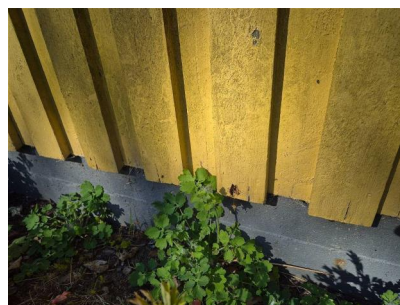
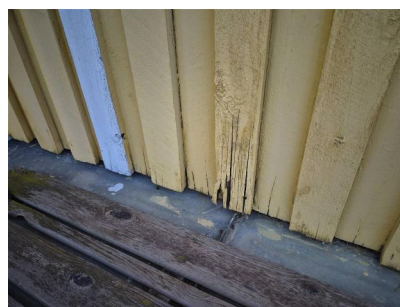
Fasadbeklädnaden har torrspäckor och lokala rötskador förekommer .  
Lokala färgsläpp förekommer också.

Kontakta fackman för byte av rötskadad panel.

För att öka livslängden på panelen rekommenderas målning/underhåll

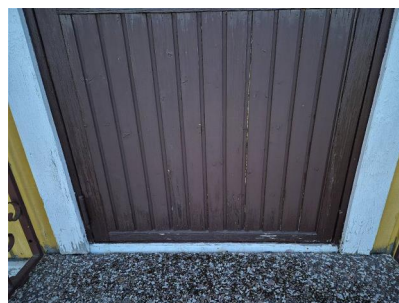
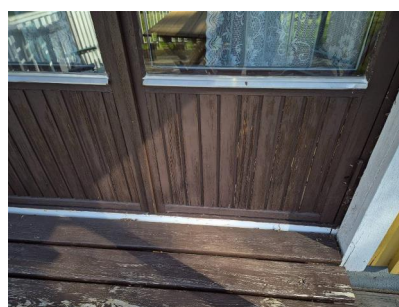
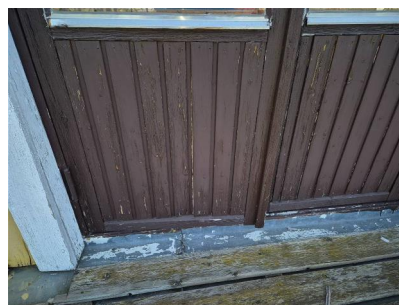
Veranda dörr och altandörrar / balkongdörr är i behov av målning/underhåll.

Dörrar där målningsbehov finns riskerar att få fukt- och rötskador på grund av sämre vattenavvisande förmåga.

För att öka livslängden på dörr rekommenderas målning och underhåll.

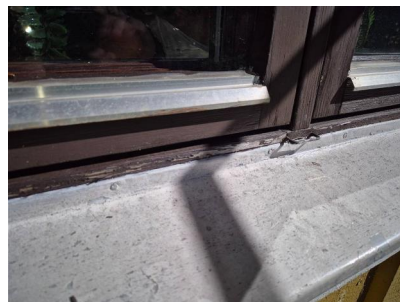
Visda fönster är i behov av målning/underhåll.

För att öka livslängden på fönster rekommenderas målning och underhåll.

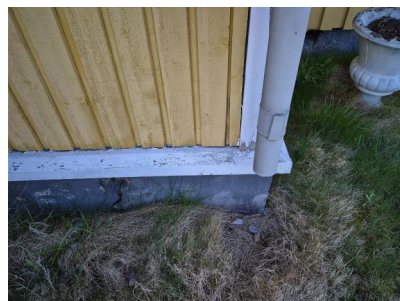
Stuprör på verandan avslutas nära husliv.

Stuprör som avslutas intill husliv (ovan mark) kan medföra en ökad fuktbelastning på grundmur/sockel med fuktrelaterade skador som följd.

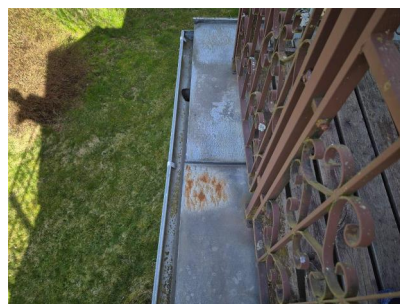
Äldre plåttäckning börjar rosta.

Ökad risk för fuktskador

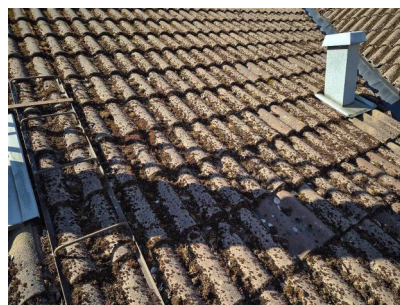
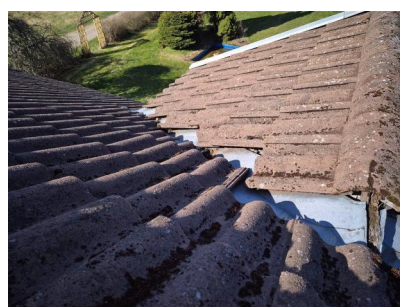
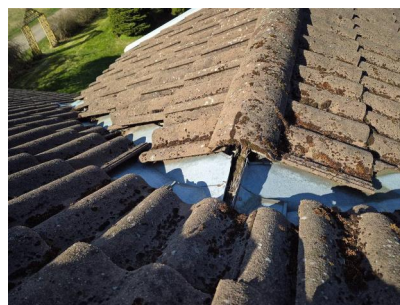
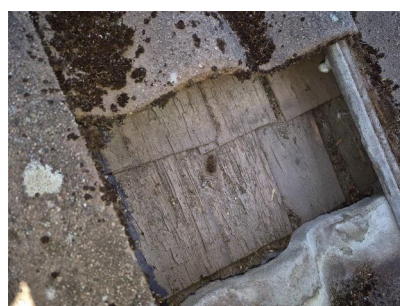
Yttertaket är äldre.  
Underlagstak av "stickespån" på gamla delen.  
Takpannor i rännal är ej "tillpassade".  
Nockpanna saknas vid rännal, rötskador i nockbräda  
Trasiga takpannor har orsakat lokal rötskada i nedre takläkt.

Takpannor, plåtdetaljer och underlagspapp har enligt vår bedömning en begränsad livslängd. Eftersom husets taktäckning är äldre har det ett minskat motstånd mot vatteninträning. Detta i sin tur kan leda till fuktskador på träläkt och vidare ner i underliggande konstruktioner.

Jag rekommenderar kontakt med fackman för bedömning och åtgärd av brister noterade på yttertaket samt kontroll av eventuella följdskador.

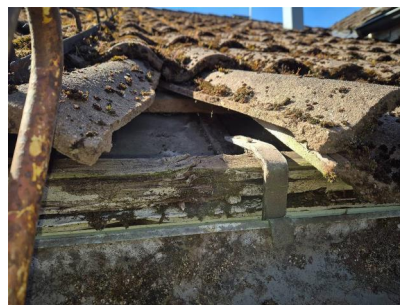
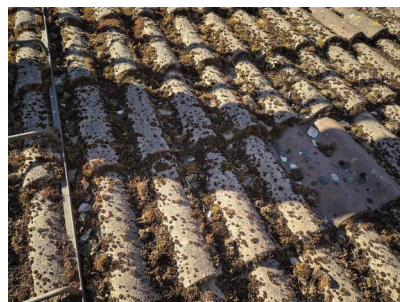
Mosspåväxt finns på takpannor.

Mossa som växer på taket kan leda till att taktäckningen har ett minskat motstånd mot vatteninträning. Detta i sin tur kan leda till fuktskador på träläkt och takkonstruktionen vilket kan resultera i mikrobiella skador (angrepp av mikroorganismer).

För att öka livslängden på taket rekommenderas att mossan tas bort från takpannorna.

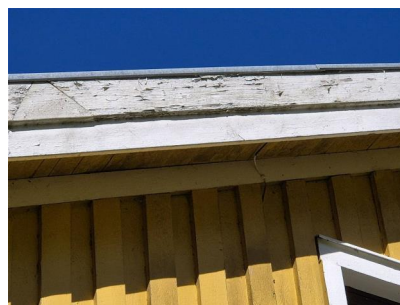
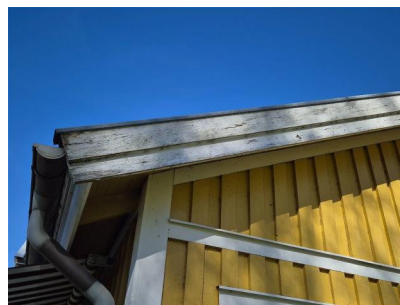
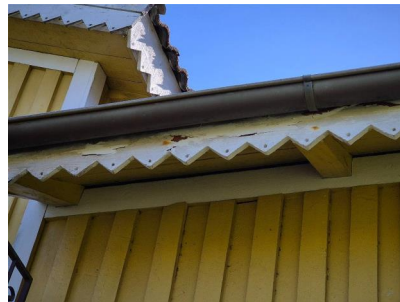
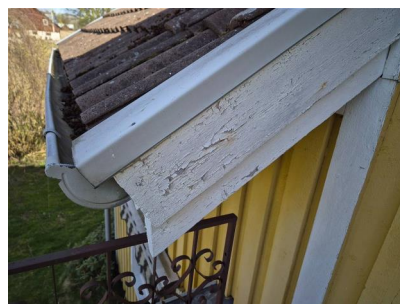
Färgsläpp på vindskivor.

Lokala färgsläpp förekommer på takfotsbrädor.

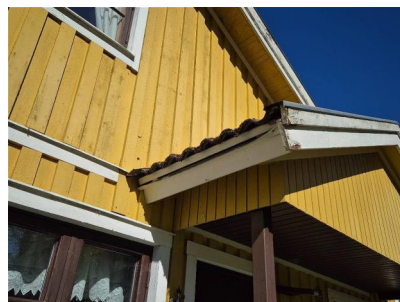
Hängränna saknas på entrétak

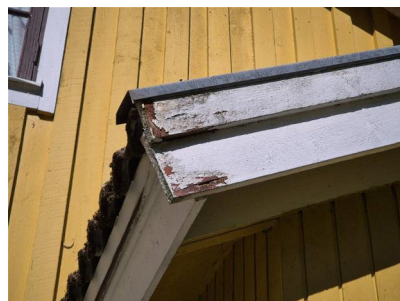
Färgsläpp och lokal rötskada i vindskiva.

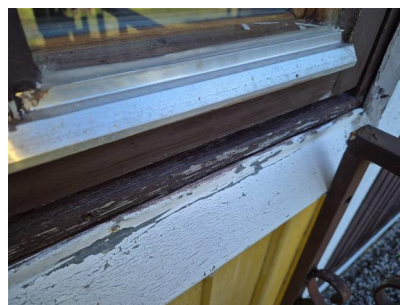
Fönsterbleck är otäta vid infästningar.

Eftersom fönsterblecken är otäta finns risk att vatten rinner in i väggen vilket i sin tur kan leda till fuktskador i väggkonstruktionen.

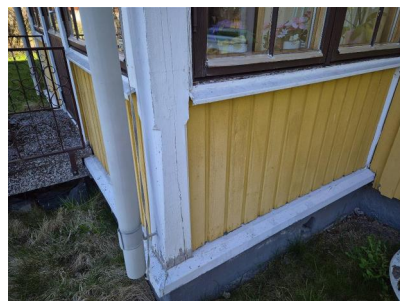
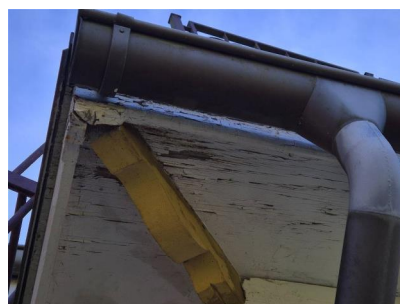
Färgsläpp på trädetaljer och fönster.

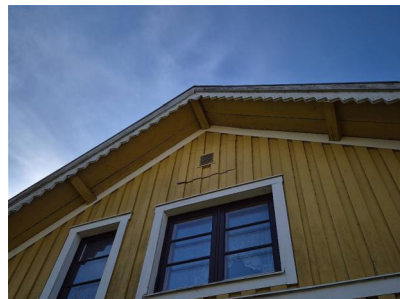
Vindsutrymmet kunde inte besiktas då säker transportväg till luckan saknas.

Max höjd för en ej väggfast stege är 4 meter.

Vi rekommenderar en kompletterande besiktning när säker transportväg installerats.

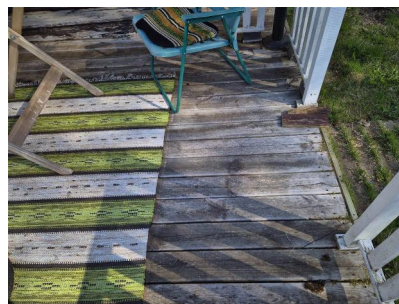
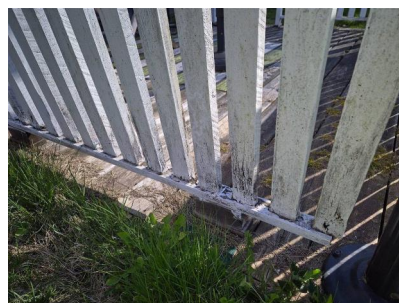
Sliten golvtrall.  
Färgsläpp och lokala rötskador på räcket.

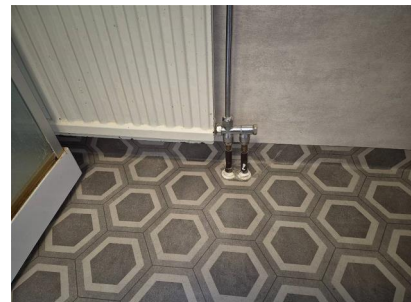
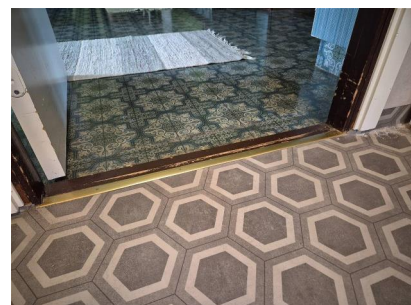
Rör genomföring finns i golv.  
Svallskydd mot tröskeln till grovkök är lågt.

Rör genomföringar i golvet medför en ökad risk för att vatten tränger ner i omkringliggande konstruktioner och orsakar fuktskador.

Lågt svallskydd ökar risken för fuktskador i angränsande rum om vatten rinner mot tröskeln.

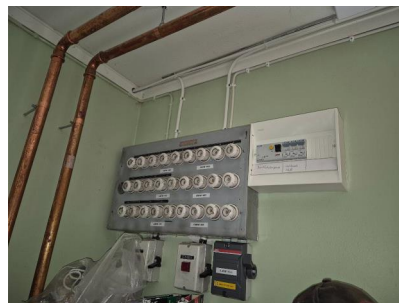
Gruppförteckning över elcentralen saknas.

"Gruppförteckning" är en lista som ska vara placerad vid elcentralen. Den visar vilka säkringar som är anslutna till vilka armaturer, vägguttag och apparater. Den är också till för att underlätta vid felsökning och elarbeten.

Kontakta en elektriker för att upprätta en gruppförteckning som placeras i närheten av elcentralen.

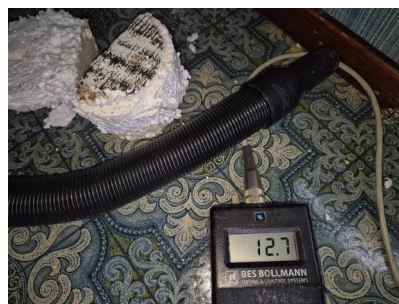
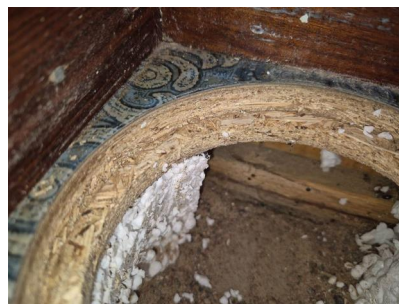
Betongplatta på mark med flytande golv finns i grovkök, allrum och tvättstuga.

Vid kontroll av konstruktion utförd i grovkök uppmättes fuktvärden under kritisk nivå för mikrobiell tillväxt och normal lukt upplevdes.

Grundläggningen består av en betongplatta på mark utan underliggande isolering och med ett flytande golvspånskiva på en cellplastisolering. Fuktkvoten uppmättes till 13 %.

Gränsvärde är 17 %

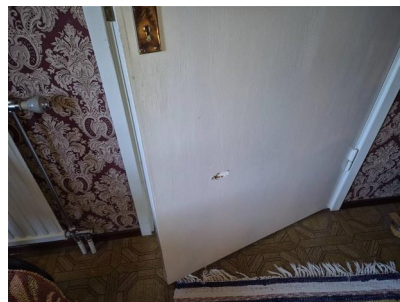
Mekanisk skada i dörr.

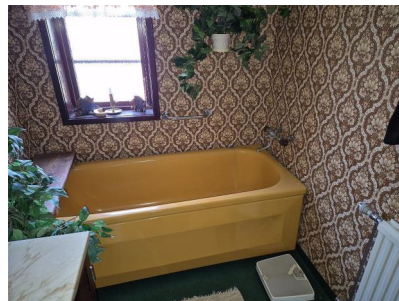
Våtutrymmet har äldre yt-/tätskikt.  
Äldre golvbrunn.  
Fönster är olämpligt placerat.

Eftersom funktionen, som innebär att ytskiktet/tätskiktet ska vara vattentätt, kan vara nedsatt finns en ökad risk att vatten tränger igenom ytskiktet/tätskiktet med vattenskador i omkringliggande konstruktioner som följd.

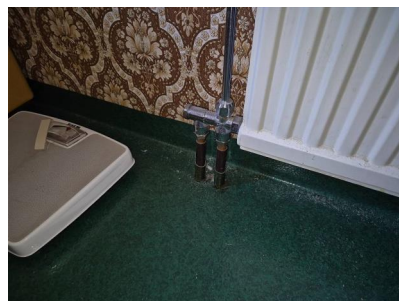
Rör genomföring finns i golv.

Rör genomföringar i golvet medför en ökad risk för att vatten tränger ner i omkringliggande konstruktioner och orsakar fuktskador. Vid uppbyggnaden av utrymmet var detta tillåtet och utförandet anses därför vara fackmässigt utfört. I dagens branschregler är detta inte längre tillåtet.

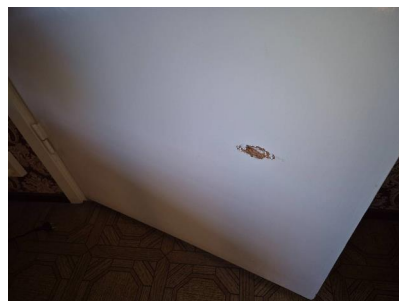
Mekanisk skada i dörr

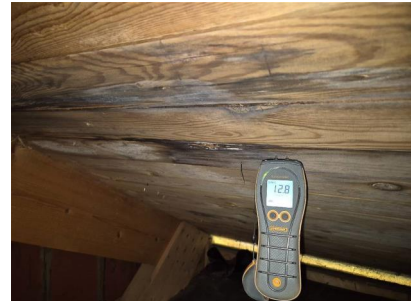
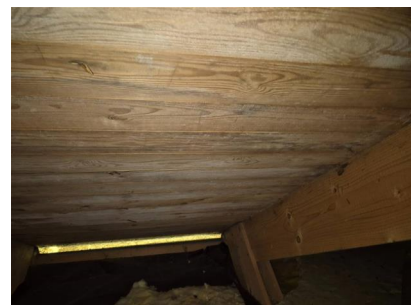
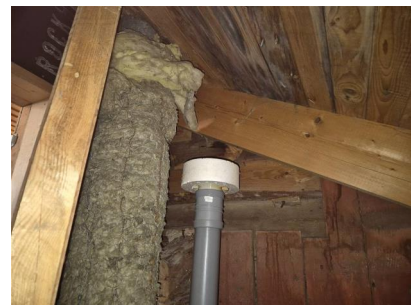
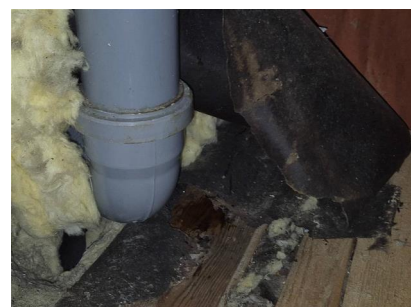
Lokal rötskada i underlagstak. ( Se även yttertak)

Fuktkvotsmätning utförd och visar att det var torrt vid besiktningstillfället.

Fuktkvoten uppmättes till 13 % och gränsvärde är 17 %

Avloppsluftaren är placerad i utrymmet och kondens finns på golvet samt att det är missfärgningar i underlagstaket.

Lokalt finns även mikrobiell påväxt på underlagstaket

Kontakta fackman för kontroll av funktionen på avloppsluftaren.

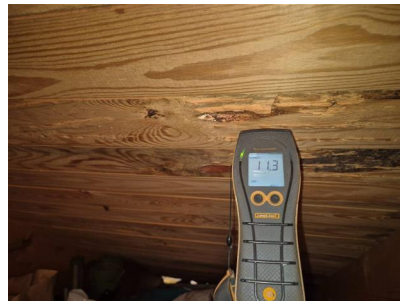
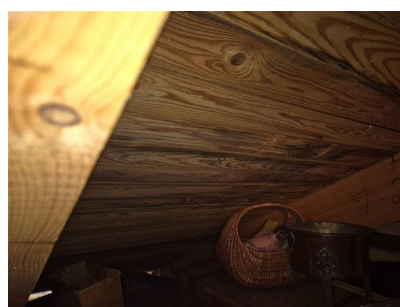
Fuktkvotsmätning utförd och fuktkvoten uppmättes till 11% Gränsvärde är 17 %

Lokalt finns missfärgningar på underlagstaket.
