Besiktningssprotokoll

Anticimex Försäkringsbesiktning i samarbete med Fastighetsbyrån

Fastighetsbeteckning: Ed 1:110	
Fastighetsadress: Hagavägen 7	
Postnummer: 668 30	Ort: Ed

Besiktningdatum: 2026-05-04	Protokollnummer: 69668138
Temperatur: 9 °C	Väderlek: Mulet
Tekniker: Joakim Hellblad	
E-post: joakim.hellblad@Anticimex.se	
Kontor: Karlstad	
Närvarande: Fastighetsägaren.

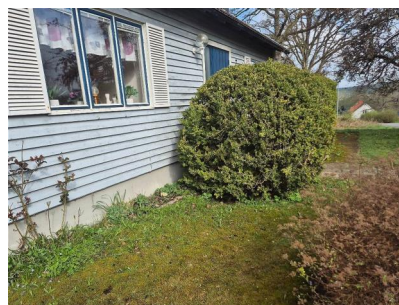
Utvändigt / Sockel

Växter finns i anslutning till byggnaden.

När det finns rabatter och växter nära byggnaden finns risk att fukt stannar kvar i väggarna. Detta kan i sin tur orsaka invändiga fuktskador. Växternas rötter kan också skada grundmuren och sätta dräneringsledningen ur funktion.

Området närmast huset rekommenderas att vara fritt från växtlighet.

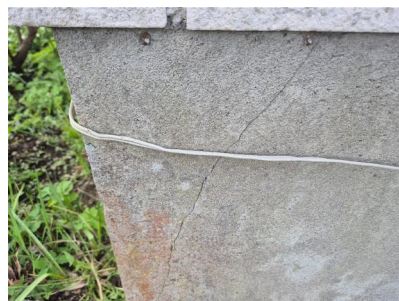
Sprickor finns i sockel.

Dessa bedöms inte ha lett till bakomliggande skador.

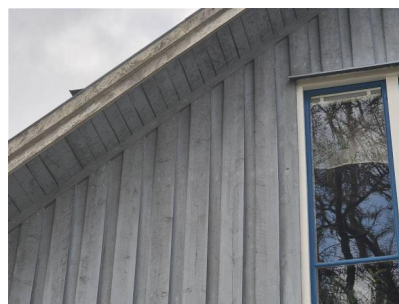
Utvändigt / Fasad

Fasadpanelen är i behov av målning/underhåll.

Fasadbeklädnad och träkonstruktioner där målningsbehov finns riskerar att få fukt- och rötskador på grund av sämre vattenavvisande förmåga. För att öka livslängden på fasadbeklädnaden rekommenderas målning och underhåll.

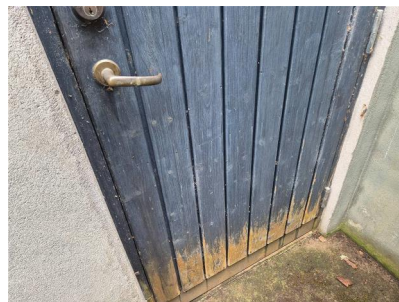
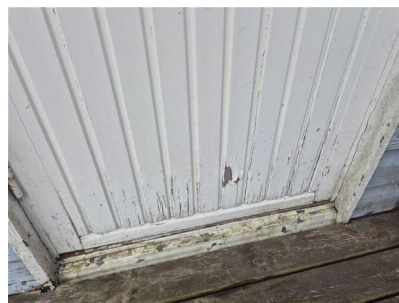
Utvändigt / Dörrar

Dörr är i behov av målning/underhåll.

Dörrar där målningsbehov finns riskerar att få fukt- och rötskador på grund av sämre vattenavvisande förmåga.

För att öka livslängden på dörr rekommenderas målning och underhåll.

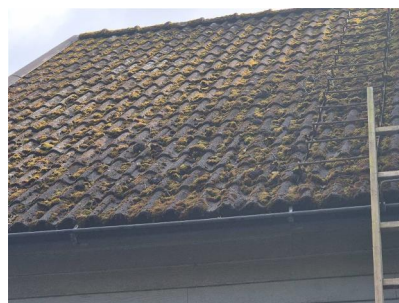
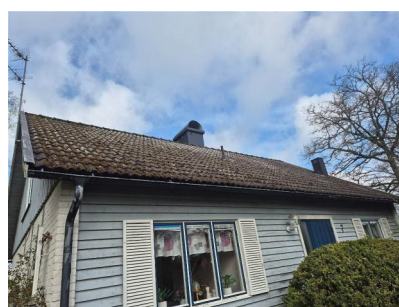
Utvändigt / Tak

Yttertaket är äldre.

- Mossa förekommer på taket.
- Taket är besiktat från mark och anliggande stegen.

Takpannor, plåtdetaljer och underlagspapp har enligt vår bedömning en begränsad livslängd. Eftersom husets taktäckning är äldre har det ett minskat motstånd mot vatteninträngning. Detta i sin tur kan leda till fuktskador på träläkt och vidare ner i underliggande konstruktioner.

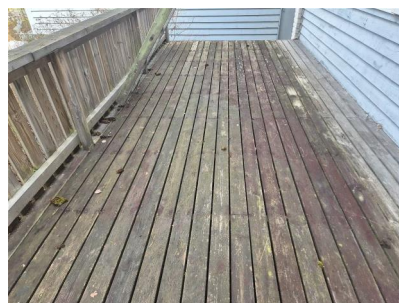
Utvändigt / Altan

Svikt förekommer i golv.

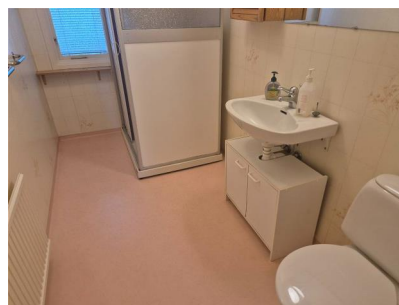
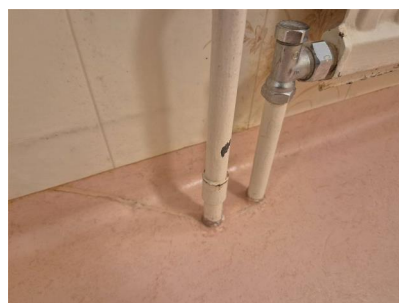
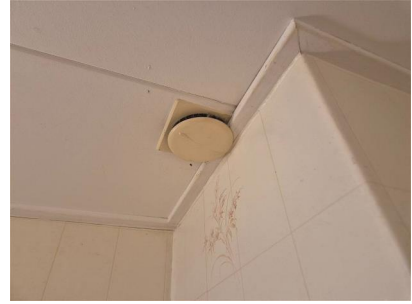
Entréplan / Dusch/Toalett

Våtutrymmet har äldre yt-/tätskikt.
 - Rörgenomföringar i golv.
 - Mekanisk ventilation saknas.

Eftersom funktionen, som innebär att ytskiktet/tätskiktet ska vara vattentätt, kan vara nedsatt finns en ökad risk att vatten tränger igenom ytskiktet/tätskiktet med vattenskador i omkringliggande konstruktioner som följd.

Fuktindikering i utrymmet gav inga förhöjda fuktindikationer.

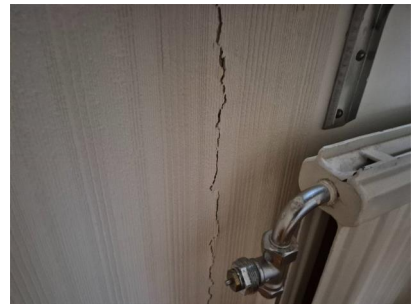
Entréplan / Allrum

Spricka/or finns i vägg.

Dessa bedöms inte ha lett till bakomliggande skador.

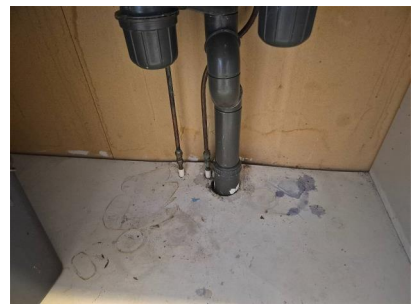
Entréplan / Kök

Fuktskydd saknas i diskbänksskåp och under vitvaror.

Utan fuktskydd är det svårt att upptäcka läckage från rörledningar. Vatten kan då tränga in i omkringliggande konstruktioner och orsaka fuktskador.

För att upptäcka eventuella läckage, installera ett fuktskydd.

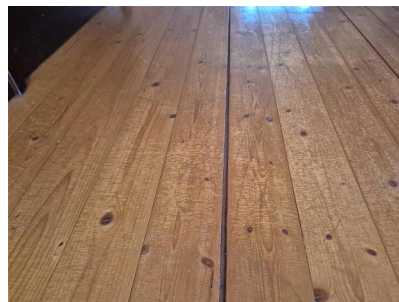
Övre plan / Allrum

Sprickor finns i golv.

Dessa bedöms inte ha lett till bakomliggande skador.

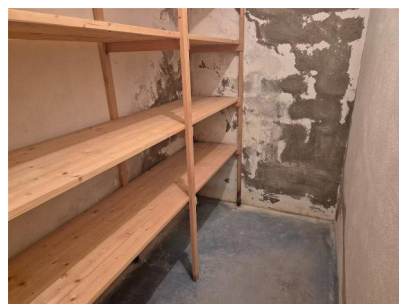
Källarplan / Förråd

Tecken på att utvändigt fuktskydd funktion är nedsatt finns.

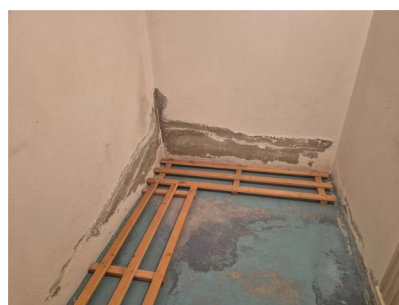
Källarplan / Förråd

Tecken på att utvändigt fuktskydd funktion är nedsatt finns.

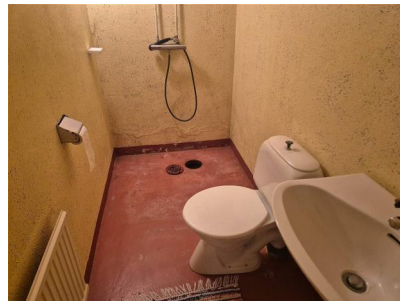
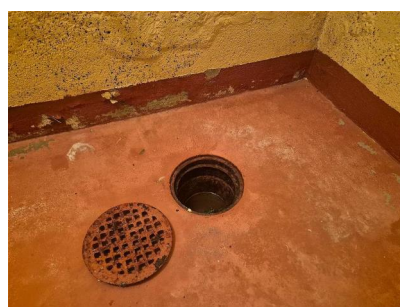
Källarplan / Dusch/Toalett

Våtutrymmet saknar yt-/tätskikt.

- Äldre gjutjärnsbrunn finns i utrymmet.

Eftersom ytskiktet/tätskiktet saknas, finns en ökad risk att vatten tränger in i omkringliggande konstruktioner som följd.

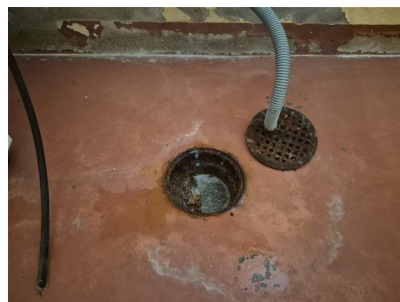
Källarplan / Tvättstuga

Gjutjärnsbrunnen är rostangripen.

Golvbrunn i tvättstugan är i dåligt skick.

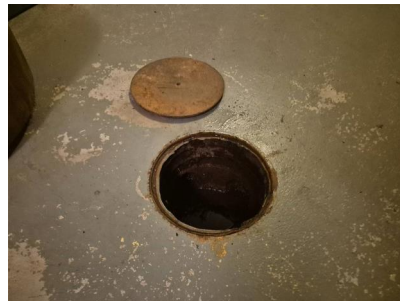
Källarplan / Förråd

Gjutjärnsbrunnen är rostangripen.

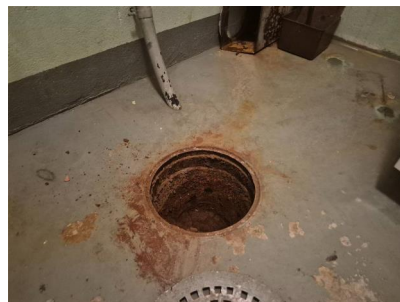
Källarplan / Pannrum

Gjutjärnsbrunnen är rostangripen.

Golvbrunn i pannrum/garage är i dåligt skick.

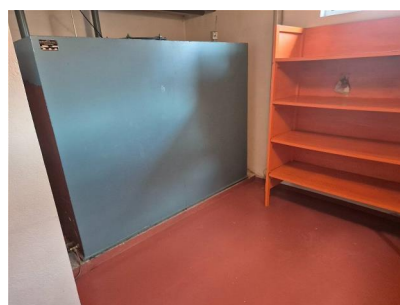
Källarplan / Förråd

Oljetank finns kvar i utrymmet.

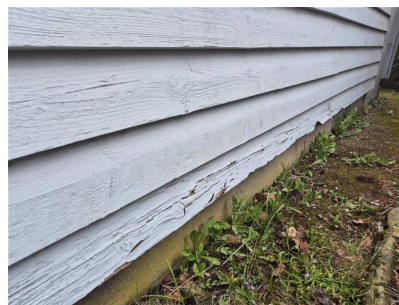
Utvändigt / Fasad

Rötskador finns i fasadpanelen.

Rötskador i fasaden är ett tecken på bristande fuktskydd/hög fuktpåverkan, som även kan leda till fuktrelaterade skador i bakomliggande konstruktioner.

Vi rekommenderar en fördjupad undersökning för att bedöma orsak och omfattning.

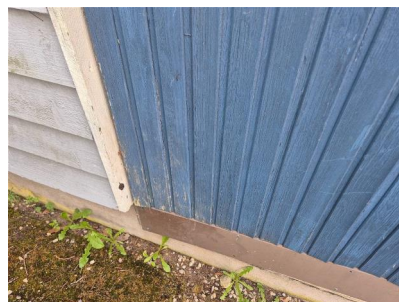
Utvändigt / Dörrar

Dörr är i behov av målning/underhåll.

Dörrar där målningsbehov finns riskerar att få fukt- och rötskador på grund av sämre vattenavvisande förmåga.

För att öka livslängden på dörr rekommenderas målning och underhåll.

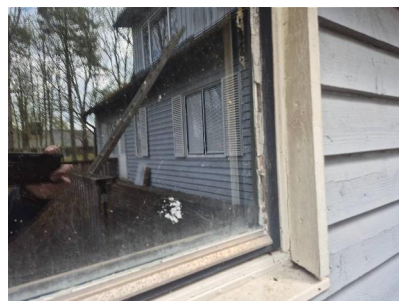
Utvändigt / Fönster

Fönster har färgsläpp och torrspäckor.

Fönsterbågar och fönsterkarmar där målningsbehov finns riskerar att få fukt- och rötskador på grund av sämre vattenavvisande förmåga.

För att öka livslängden på fönster rekommenderas målning och underhåll.

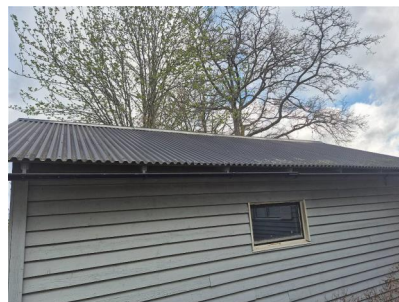
Utvändigt / Tak

⚠ Yttertaket är äldre.

Takpannor, plåtdetaljer och underlagspapp har enligt vår bedömning en begränsad livslängd. Eftersom husets taktäckning är äldre har det ett minskat motstånd mot vatteninträning. Detta i sin tur kan leda till fuktskador på träläkt och vidare ner i underliggande konstruktioner.

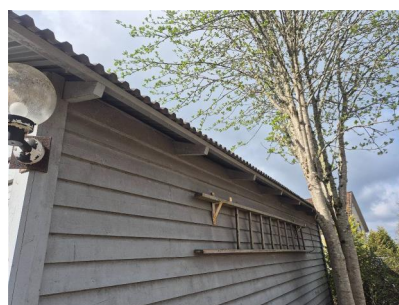
Utvändigt / Hängrännor / Stuprör

⚠ Hängränna och stuprör saknas.
- Hängränna är bristfälligt skarvad (se bild).

När hängrännor saknas utsätts fasad och grund för ökad fuktbelastning, vilket i sin tur kan leda till fuktskador i bakomliggande konstruktioner.
