# Besiktningssprotokoll

Anticimex Försäkringsbesiktning i samarbete med Fastighetsbyrån

Fastighetsbeteckning: Kanaljorden 3:10	
Fastighetsadress: Södra Kanalvägen 22	
Postnummer: 591 37	Ort: Motala

Besiktningdatum: 2026-05-04	Protokollnummer: 69686167
Temperatur: 12 °C	Väderlek: Molnigt
Tekniker: Jimmy Sandblom	
E-post: jimmy.sandblom@anticimex.se	
Kontor: Linköping	
Närvarande: Fastighetsägaren

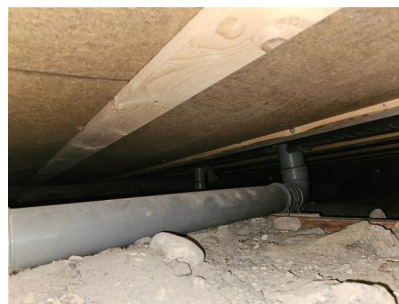
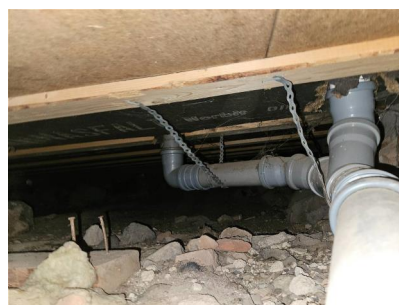
Vid kontroll av konstruktionen i krypgrund uppmättes fuktvärden under kritisk fuktnivå för mikrobiell tillväxt.

Golvbjälklaget ovan den uteluftsventilerade krypgrunden riskerar att drabbas av fuktskador på grund av naturlig fuktpåverkan. Detta kan i sin tur leda till mikrobiella skador (angrepp av mikroorganismer) som kan leda till att mikrobiell lukt sprids till boendemiljön.

Fuktkvoten uppmättes till 13 % i blindbottenbrädor.

Risk för mikrobiell tillväxt föreligger om fuktkvoten överstiger 17 %.

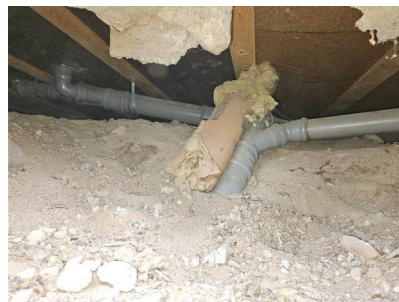
Hela grunden är inte besiktningbar på grund av låg höjd. Grunden har därför inte kunnat besiktigas krypbar i sin helhet, utan ficklampa har använts för att lysa in i utrymmet.

Inga brister kunde observeras vid besiktningstillfället.

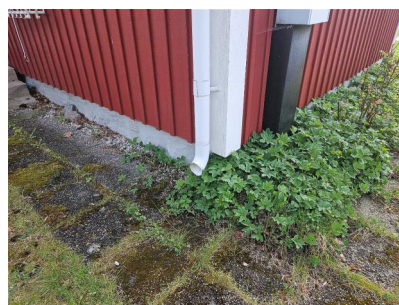
Stuprör är inte anslutet till markledning.

Det rekommenderas att dagvatten leds bort från huset på ett ändamålsenligt sätt. Enligt säljaren ska delar av husets baksida vara försedda med stenkista med fungerande avrinning.

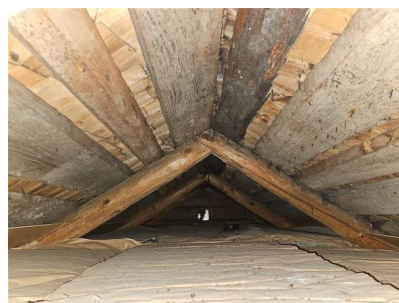
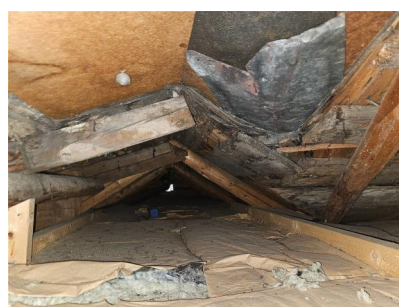
Vindsutrymmet saknar landgångar.

Hela vindsutrymmet har därför inte kunnat besiktigas.

Inga avvikelser kunde noteras från vindsluckan.

Vi rekommenderar en kompletterande besiktning när landgångar har monterats.

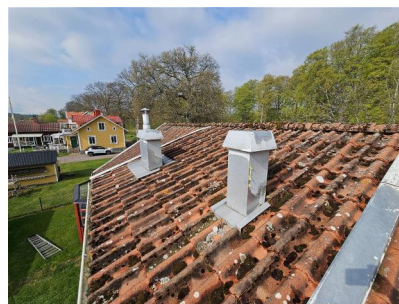
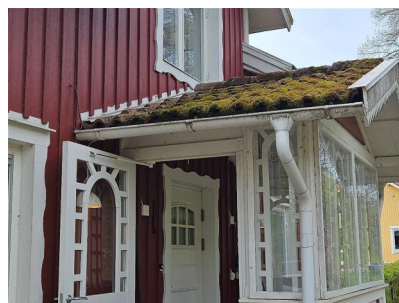
Yttertaket är allmänt äldre.

Takpannor, plåtdetaljer och underlagspapp har enligt vår bedömning en begränsad livslängd. Eftersom husets taktäckning är äldre har det ett minskat motstånd mot vatteninträning. Detta i sin tur kan leda till fuktskador på träläkt och vidare ner i underliggande konstruktioner.

Mosspåväxt förekommer på takpannorna, främst på takets framsida.

För att förlänga takets livslängd rekommenderas att mossan avlägsnas från takpannorna.

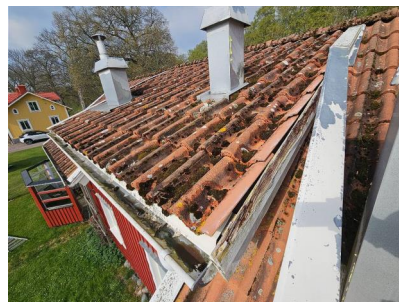
Rötskador noteras på vindskivor vid frontespisen. Vindskiveplåten är lös, vilket sannolikt har bidragit till skadornas uppkomst.

Vi rekommenderar att vindskivor samt plåtdetaljer byts ut. I samband med åtgärd bör underliggande konstruktioner kontrolleras för att säkerställa att skadan är lokal och inte mer omfattande.

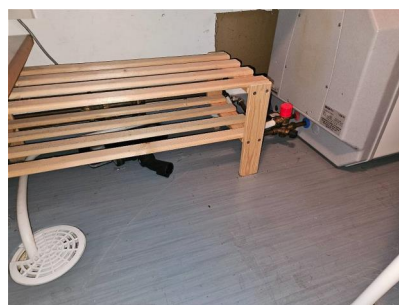
Inget att notera.

Varmvattenberedare finns i utrymmet med golvbrunn och plastmatta.

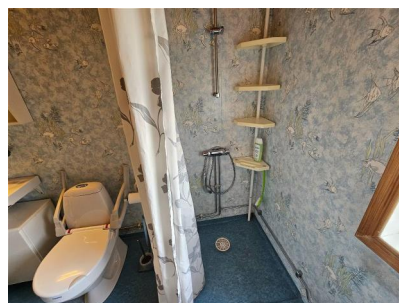
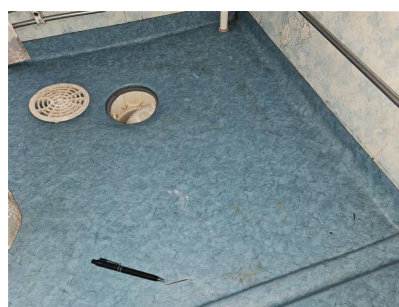
Våtutrymmet har äldre yt-/tätskikt.

Eftersom funktionen, som innebär att ytskiktet/tätskiktet ska vara vattentätt, kan vara nedsatt finns en ökad risk att vatten tränger igenom ytskiktet/tätskiktet med vattenskador i omkringliggande konstruktioner som följd.

Mindre skador noteras i plastmattan på golvet i duschen, enligt bild två där markerad penna finns, samt i svetsfogar kring duschens insteg.

Rör genomföring finns i golv.

Vid uppbyggnaden av utrymmet var detta tillåtet och utförandet anses därför vara fackmässigt utfört. I dagens branschregler är detta inte längre tillåtet.

Fuktindikering i utrymmet gav inga förhöjda fuktindikationer.

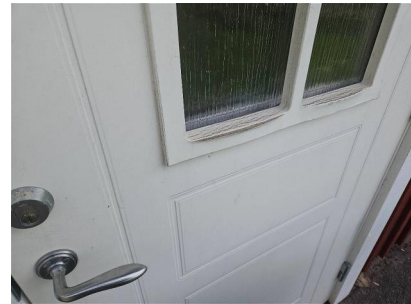
Sidodörren till garaget uppvisar fuktskador i fönsterspeglarna.

Skadorna bedöms kunna åtgärdas genom byte av berörda delar. Orsaken till påverkan är oklar, men kan vara relaterad till bristfälligt underhåll.

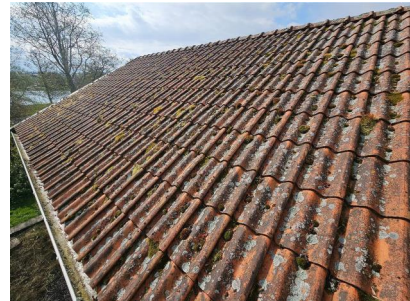
Mosspåväxt finns på takpannor.

Mossa som växer på taket kan leda till att taktäckningen har ett minskat motstånd mot vatteninträngning. Detta i sin tur kan leda till fuktskador på träläkt och takkonstruktionen vilket kan resultera i mikrobiella skador (angrepp av mikroorganismer).

För att öka livslängden på taket rekommenderas att mossan tas bort från takpannorna.
