Besiktningssprotokoll

Anticimex Försäkringsbesiktning i samarbete med Fastighetsbyrån

Fastighetsbeteckning: Hov 2:9	
Fastighetsadress: Hov 231	
Postnummer: 592 92	Ort: Vadstena

Besiktningdatum: 2026-05-04	Protokollnummer: 69671143
Temperatur: 12 °C	Väderlek: Sol
Tekniker: Viktor Andersson	
E-post: Viktor.Andersson@anticimex.se	
Kontor: Linköping	
Närvarande: Fastighetsägare

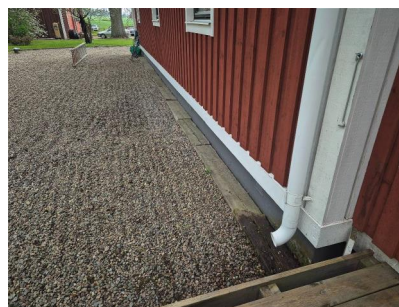
Utvändigt / Markförhållanden

Marken lutar mot huset på baksidan närmast sockel.

Detta innebär en ökad fuktbelastning mot grunden vilket i sin tur kan orsaka fuktskador i huset.

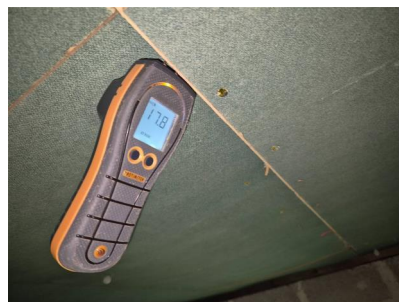
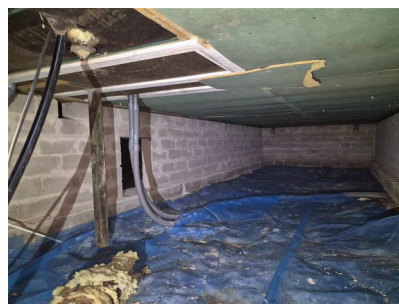
Utvändigt / Krypgrund

Vid kontroll av konstruktion uppmättes fuktvärden över kritisk fuktnivå.

Uteluftsventilerade krypgrunder med bjälklag av organiskt material har ofta fuktskador på grund av naturlig fuktpåverkan. Detta kan resultera i mikrobiella skador.

Fuktkvoten uppmättes till 18%.

Risk för mikrobiell påväxt föreligger om fuktkvoten överstiger 17%.

En mikrobiell lukt kan kännas i grunden.

I innersta delen ligger en tät plast på markytan, detta rekommenderas i hela grunden för att minska fukttillskottet från mark.

För att undvika detta så måste grundens klimat bli torrare. Läs Anticimex faktablad om uteluftsventilerade krypgrunder för tips och råd.

Jag rekommenderar att en permanent krypgrundsavfuktare monteras i grunden för att säkerställa ett torrt klimat året runt.

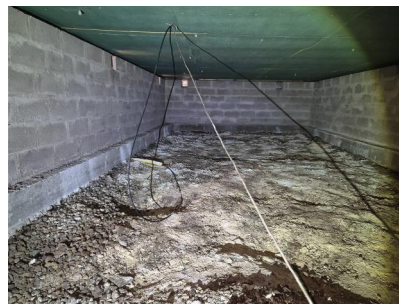
Lösa elkablar hänger i grunden. Rekommenderas kontakt med elektriker för kontroll och åtgärd.

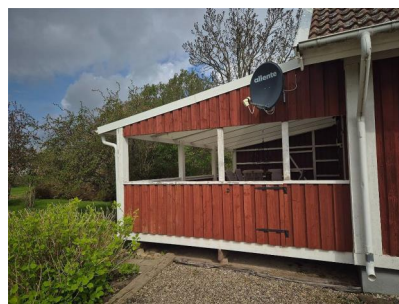
Utvändigt / Altan/uteplats

Trädetaljer är i behov av målning/underhåll.

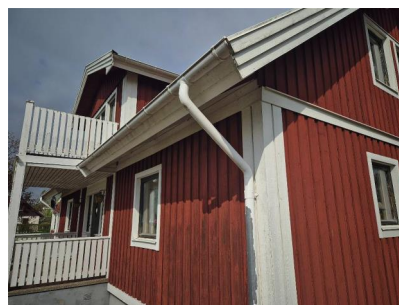
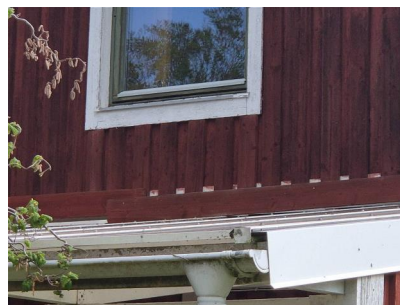
Utvändigt / Fasad

Fasadpanelen och vindskivor är i behov av målning/underhåll.

Fasadbeklädnad och träkonstruktioner där målningsbehov finns riskerar att få fukt- och rötskador på grund av sämre vattenavvisande förmåga. För att öka livslängden på fasadbeklädnaden rekommenderas målning och underhåll.

Midjebräda har släppt över uteplats

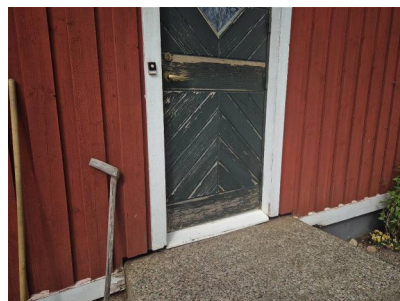
Utvändigt / Dörrar

Dörr till tvättstugan är i behov av målning/underhåll.

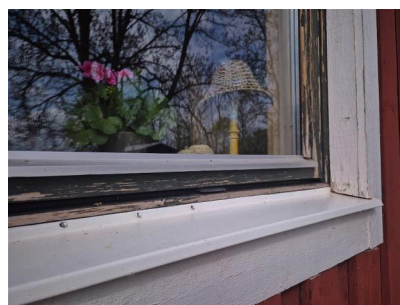
Utvändigt / Fönster

Isolerglas är äldre.

Befintliga fönster är äldre vilket betyder att tätningen mellan fönsterrutorna kan vara sämre. Detta kan leda till att missfärgning/imma kan uppstå mellan glasrutorna.

Trädetaljer runt fönster är i behov av målning/underhåll i väderutsatta lägen.

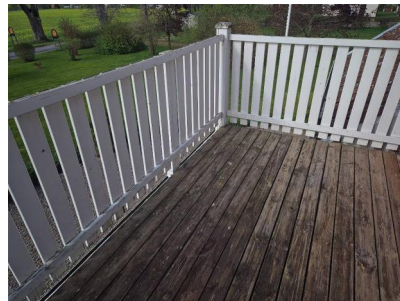
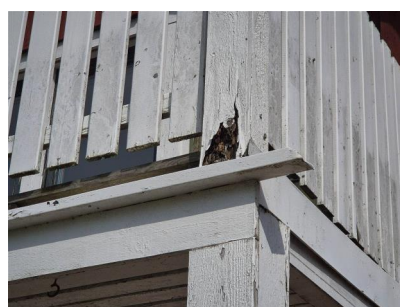
Utvändigt / Balkong/veranda

Trädetaljer är i behov av målning/underhåll.

En stolpe på balkong rötskadad.

Rekommenderas att byta ut skadat material och renovera balkong. Vid osäkerhet kontaktas byggare.

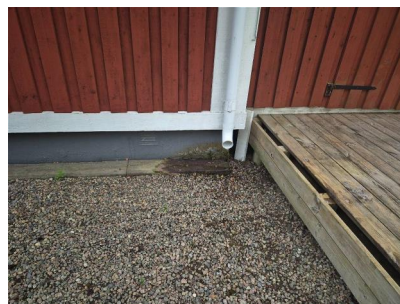
Utvändigt / Hängrännor / Stuprör

Stuprör är inte anslutet till markledning.

Stuprör som inte är anslutet till markledning kan medföra en ökad fuktbelastning på grundmur/sockel som i sin tur kan leda till fuktrelaterade skador.

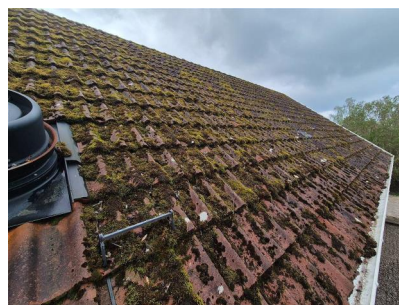
Utvändigt / Tak

Takpannor, underlagspapp och plåtdetaljer har enligt vår bedömning en begränsad livslängd.

Eftersom husets taktäckning är äldre har det ett minskat motstånd mot vatteninträngning. Detta i sin tur kan leda till fuktskador på träläkt och vidare ner i underliggande konstruktioner.

Kraftig mosspåväxt finns på husets baksida. Rekommenderas att tvätta bort mossan.

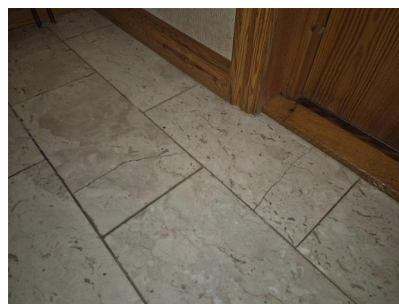
Entréplan / Entréhall

Mindre sprickor noteras i klinkergolv.

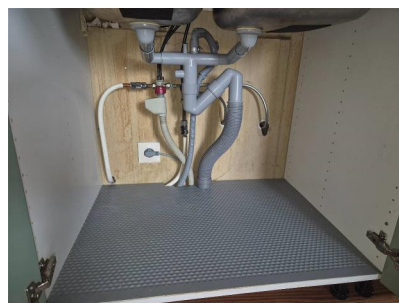
Entréplan / Kök

Fuktskydd saknas under diskmaskin, under kyl/frys och är inte tätt i botten av diskbänkskåpet.

Utan fuktskydd är det svårt att upptäcka läckage från rörledningar. Vatten kan då tränga in i omkringliggande konstruktioner och orsaka fuktskador.

För att upptäcka eventuella läckage, installera ett fuktskydd.

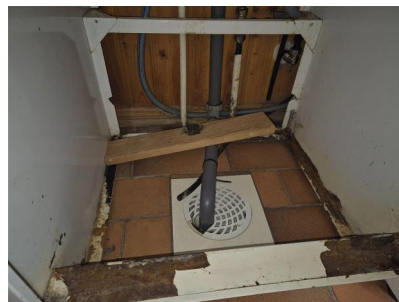
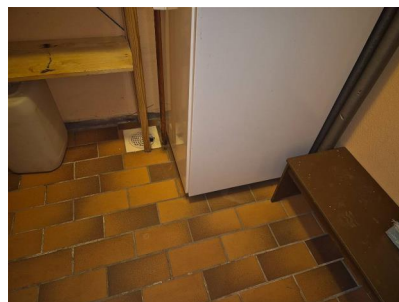
Entréplan / Tvättstuga/groventré/pannrum

Våtutrymmet har äldre yt-/tätskikt.

Det ligger panelväggar hela vägen ner mot klinkergolv.

Eftersom funktionen, som innebär att ytskiktet/tätskiktet ska vara vattentätt, kan vara nedsatt finns en ökad risk att vatten tränger igenom ytskiktet/tätskiktet med vattenskador i omkringliggande konstruktioner som följd.

- Fram tills en renovering kan ske rekommenderas att hålla rent i golvbrunnen.
- Golvbrunnen i pannrum är placerad för nära vägg.

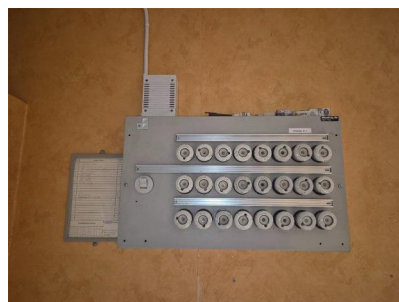
Jordfelsbrytare finns ej.

Det finns inget krav att hus byggda före år 2000 ska ha jordfelsbrytare. Jordfelsbrytaren minskar dock risken för personskador och brand orsakade av elanläggningen.

Kontakta en elektriker för kontroll och åtgärd.

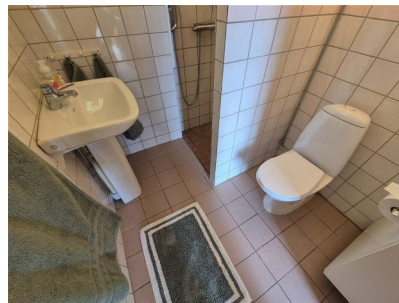
Entréplan / Dusch/Toalett

Våtutrymmet har äldre yt-/tätskikt.

Eftersom funktionen, som innebär att ytskiktet/tätskiktet ska vara vattentätt, kan vara nedsatt finns en ökad risk att vatten tränger igenom ytskiktet/tätskiktet med vattenskador i omkringliggande konstruktioner som följd.

- Sprickor och lösa fogar finns i klinkerplattor framför WC-stol, samt sprickor i kakelplattor på vägg i dusch.
- Avloppsrör till handfat är placerat för nära vägg.

Jag rekommenderar att planera för en renovering.

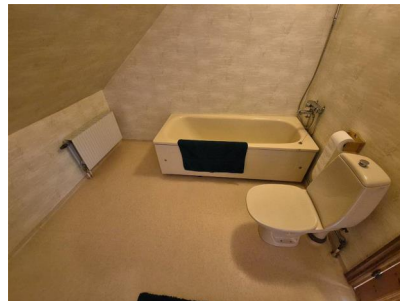
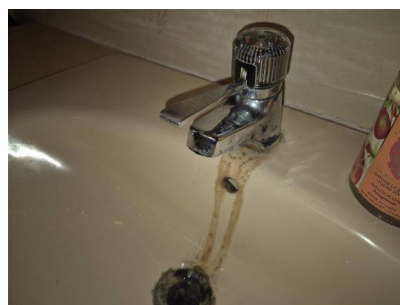
Övre plan / Badrum/Wc

Våtutrymmet har äldre yt-/tätskikt.

Eftersom funktionen, som innebär att ytskiktet/tätskiktet ska vara vattentätt, kan vara nedsatt finns en ökad risk att vatten tränger igenom ytskiktet/tätskiktet med vattenskador i omkringliggande konstruktioner som följd.

- Rör genomföringar finns i golv till toalett, under handfat och till element. Rören är dessutom placerade för nära vägg, vilket försvårar möjligheten att tät ordentligt runt dessa rör.
- En delreparation har gjorts i golvmattan under badkar.
- Kran till handfat läcker och rekommenderas att bytas ut.

Fram tills en renovering kan ske bör utrymmet användas med försiktighet.

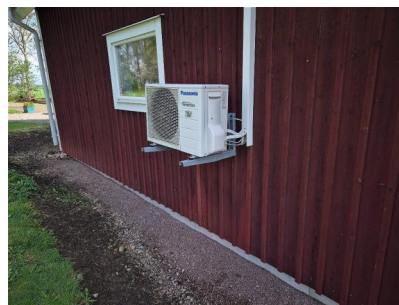
Utvändigt / Markförhållanden

Kondensvatten från luftvärmepumpens utedel leds inte bort från husgrunden.

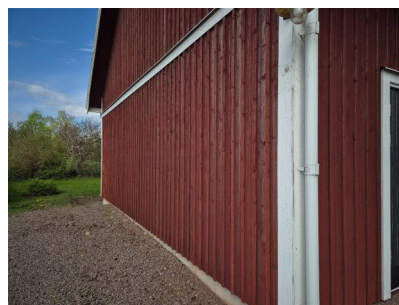
Utvändigt / Fasad

Fasadpanelen är i behov av målning/underhåll. Framst i väderutsatta lägen.

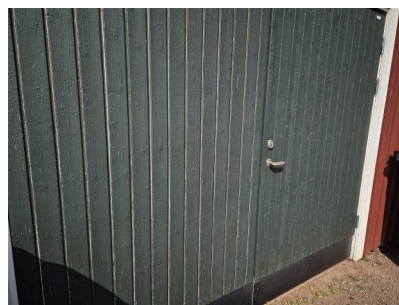
Utvändigt / Dörrar

Garagedörrar är i behov av målning/underhåll.

Förrådsdörrar saknar tröskelbleck.

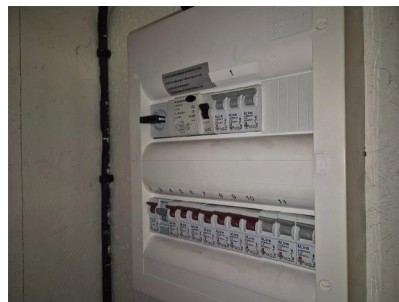
Garage invändigt / Förråd

Inget gruppschema lokaliserades vid besiktningen.
