Besiktningssprotokoll

| Fastighetsbeteckning: Ankarstocken 7 | |
| Fastighetsadress: Västhjällvägen 18 | |

| Besiktningdatum: 2026-05-04 | Protokollnummer: 69649994 |

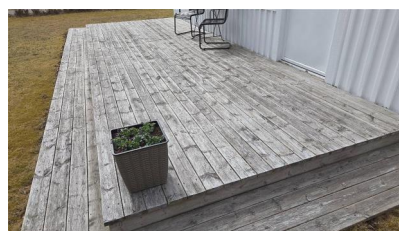
Altantrall på baksida hus är i behov av underhåll.

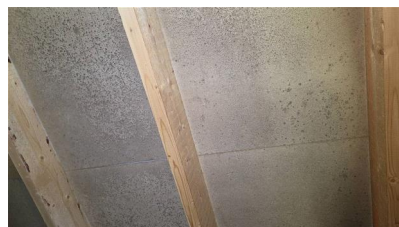
Mikrobiell påväxt finns på underlagstaket.

Detta kan vara ett tecken på att vinden tillförs fukt inifrån bostaden. Observera att besiktning av bostadens ventilationssystem inte har ingått i uppdraget.

Fuktkvoten i takstolar uppmättes till 11 %.

Kontakta ventilationsentreprenör för kontroll och eventuell justering av ventilationssystemet i bostadsmiljön.

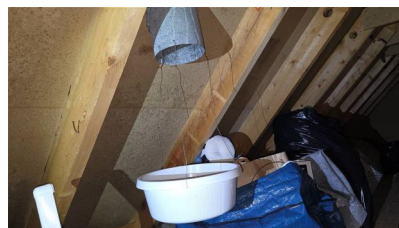
Upphängning av kärl för att samla eventuellt inträngande vatten via ventil genom tak.

Se över möjligheten att hitta en bättre lösning, alternativt avlägsna ventilationsröret och täta taket.

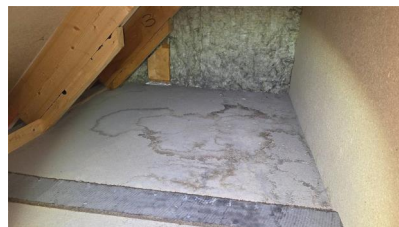
Sidovind 3.

Missfärgningar noteras på golvet.

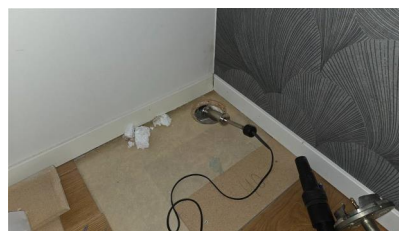
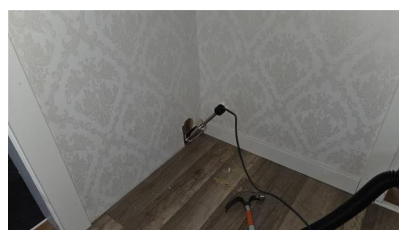
Vid kontroll av golvkonstruktion uppmättes fuktvärden under kritisk nivå för mikrobiell tillväxt och normal lukt upplevdes.

Grundläggningen består av en betongplatta på mark, sannolikt utan underliggande isolering och med en flytande golvspånskiva på en cellplastisolering.

Fuktkvoten uppmättes till 14 % i ytterväggsyll och 6 % i hjärtväggsyll.

Syllar har lagts med kapillärbrytande skikt mot betongplatta.

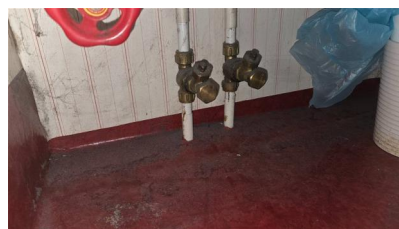
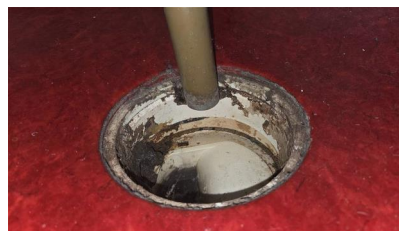
Våtutrymmet har äldre yt-/tätskikt.

-Otäta rörgenomföringar finns i golv.

-Förhöjningsring finns i den äldre golvbrunnen, vilket kan innebära otätheter.

Eftersom funktionen, som innebär att ytskiktet/tätskiktet ska vara vattentätt, kan vara nedsatt finns en ökad risk att vatten tränger igenom ytskiktet/tätskiktet med vattensador i omkringliggande konstruktioner som följd.

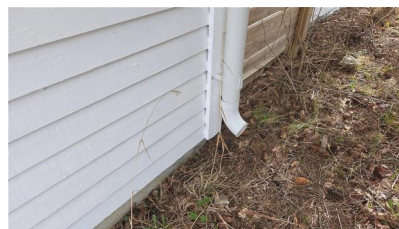
Stuprör avslutas nära husliv.

Tillse att stuprör leds längre från huset.

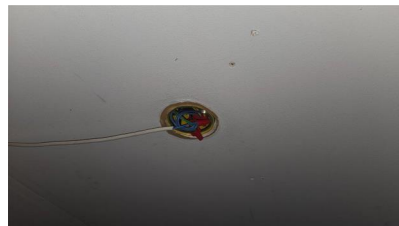
Skyddslock saknas på kopplingsdosa.

Montera skyddslock.
