# Besiktningssprotokoll

Anticimex Försäkringsbesiktning i samarbete med Fastighetsbyrån

Fastighetsbeteckning: Björkås 1:96	
Fastighetsadress: Hagvägen 32	
Postnummer: 772 50	Ort: Grängesberg

Besiktningdatum: 2024-03-25	Protokollnummer: 68184790
Temperatur: -2 °C	Väderlek: Snöfall
Tekniker: Patrik Engvall	
E-post: Patrik.Engvall@anticimex.se	
Kontor: Falun	
Närvarande: Fastighetsägarna Patrik Engvall Anticimex Falun

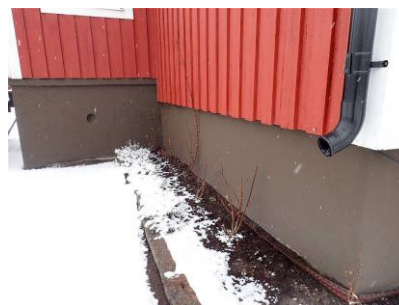
Mindre med växter finns i anslutning till grundmur.

När det finns rabatter och växter nära grundmuren finns risk att fukt stannar kvar i väggarna. Detta kan i sin tur orsaka invändiga fuktskador. Växternas rötter kan också skada grundmuren och sätta dräneringsledningen ur funktion.

Området närmast huset rekommenderas att vara fritt från växtlighet.

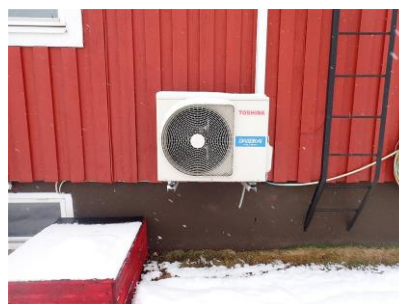
Kondensvatten från luftvärmepumpens utedel leds inte bort från husgrunden.

Detta medför ökad risk för att vatten tränger in i anslutande konstruktioner, vilket i sin tur kan leda till fuktrelaterade skador. Observera att besiktning av byggnadens värmesystem eller värmepumpen inte har ingått i uppdraget.

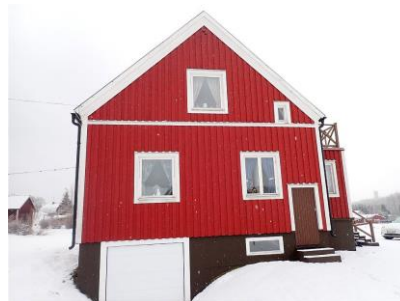
Fasadbeklädnaden har mindre rötskador på gavel (norrssidan). Samt på ett foder.

Mindre rötskador finns i fasadpanelen. Dessa bedöms dock inte ha lett till bakomliggande skador.

För att undvika följdskador kan rötskadad träpanel bytas ut.

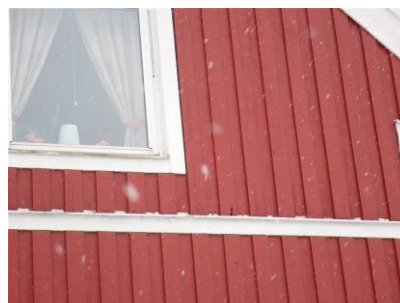
Torrspäckor finns på fönster.  
Dessa bedöms inte ha lett till bakomliggande skador.

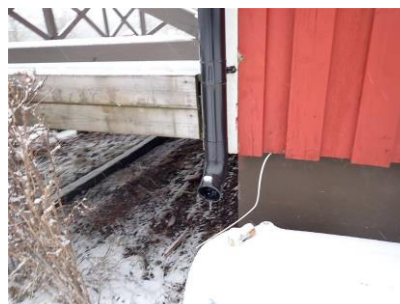
Stuprör är inte anslutet till markledning.  
Stuprör som inte är anslutet till markledning kan medföra en ökad fuktbelastning på grundmur/sockel som i sin tur kan leda till fuktrelaterade skador.

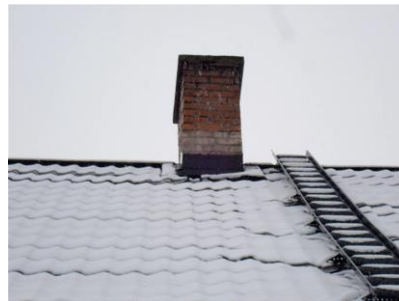
Yttertaket var snötäckt vid besiktningen.

Då yttertaket var snötäckt vid besiktningstillfället kunde inte besiktning av taket genomföras.

Vi rekommenderar en kompletterande besiktning när taket är fritt från snö.

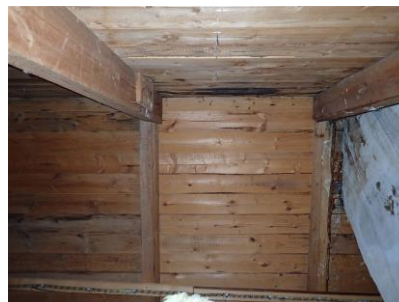
Underlagstaket har äldre fuktfläckar.

Noterade fuktfläckar uppstod innan takomläggningen.

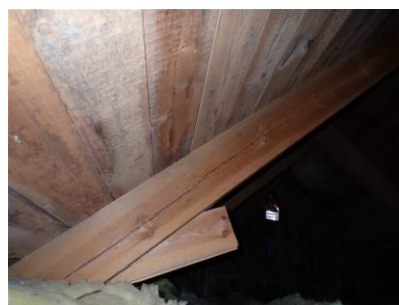
Mindre med mikrobiell påväxt finns på underlagstaket.

Detta kan vara ett tecken på att vinden tillförs fukt inifrån bostaden. Observera att besiktning av bostadens ventilationssystem inte har ingått i uppdraget.

För att komma tillrätta med detta kan fuktillförseln inifrån bostaden behöva minskas. Det kan göras genom att ventilationen i bostaden förbättras samt att eventuella otätheter i vindsbjälklaget (tak-/väggvinklar, taklucka med mera) tätas. Läs Anticimex faktablad om oppvärmda vindsutrymmen för tips och råd.

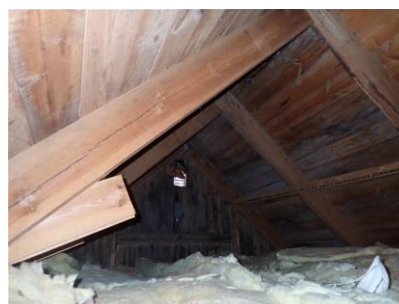
Vid kontroll av övriga vinden uppmättes fuktvärden under kritisk fuktnivå för mikrobiell tillväxt och en normal lukt upplevdes.

Fuktkvoten i underlagstak/takbjälkar uppmättes vid besiktningstillfället till ca 9 %.

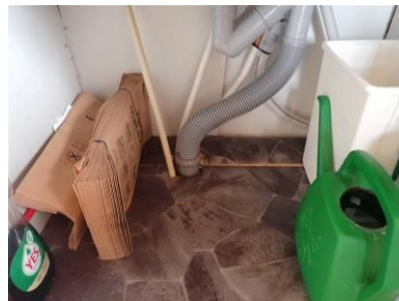
Fuktskydd saknas i diskbänksskåp.

Utan fuktskydd är det svårt att upptäcka läckage från rörledningar. Vatten kan då tränga in i omkringliggande konstruktioner och orsaka fuktskador.

För att upptäcka eventuella läckage, installera ett fuktskydd.

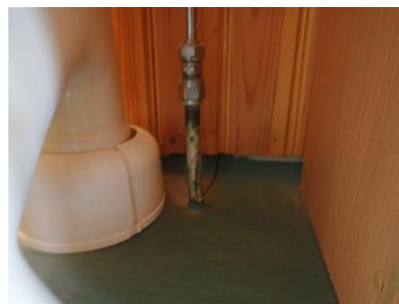
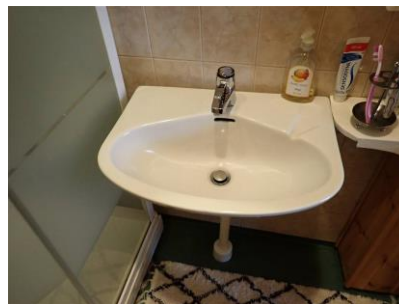
⚠ Våtutrymmet har äldre yt-/tätskikt.

Eftersom funktionen, som innebär att ytskiktet/tätskiktet ska vara vattentätt, kan vara nedsatt finns en ökad risk att vatten tränger igenom ytskiktet/tätskiktet med vattenskador i omkringliggande konstruktioner som följd.

Gjutjärnsbrunnen är rostangripen.  
Det finns risk att golvbrunnen rostar sönder med fuktskador som följd.

Rör genomföring finns i golv.

Rör genomföringar i golvet medför en ökad risk för att vatten tränger ner i omkringliggande konstruktioner och orsakar fuktskador. Vid uppbyggnaden av utrymmet var detta tillåtet och utförandet anses därför vara fackmässigt utfört. I dagens branschregler är detta inte längre tillåtet.

Handfatet sitter är löst.

Det finns risk för fuktskador eftersom handfatet är löst. Rörledningar och kopplingar kan släppa och orsaka rörbrott med vattenskador som följd.

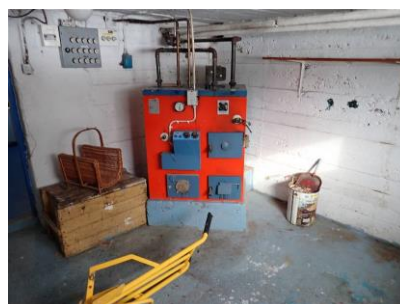
⚠ Golvbrunn finns inte i utrymmet.

I denna typ av utrymme bör en golvbrunn finnas. Avsaknaden utgör en ökad risk för fuktskador i omkringliggande konstruktioner.

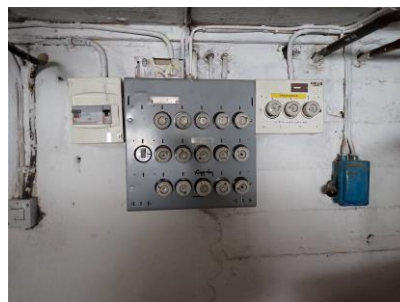
✎ Gruppförteckning över elcentralen saknas.

"Gruppförteckning" är en lista som ska vara placerad vid elcentralen. Den visar vilka säkringar som är anslutna till vilka armaturer, vägguttag och apparater. Den är också till för att underlätta vid felsökning och elarbeten.

Kontakta en elektriker för att upprätta en gruppförteckning som placeras i närheten av elcentralen.

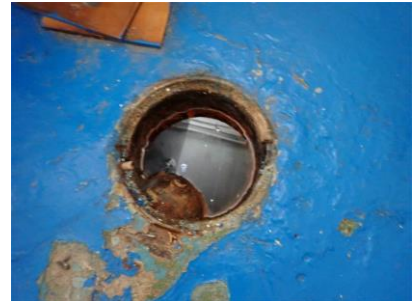
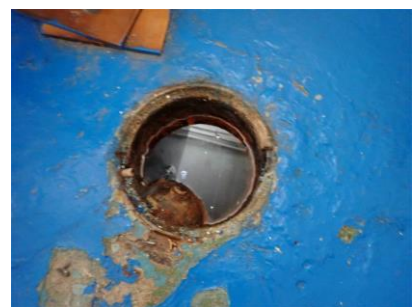
Gjutjärnsbrunnen är rostangripen.

Det finns risk att golvbrunnen rostar sönder med fuktskador som följd.

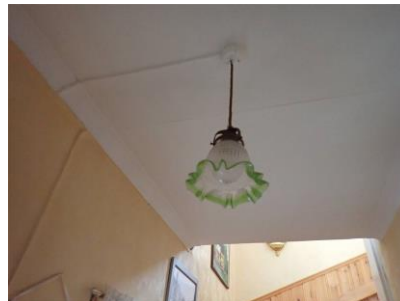
Elanläggningen i huset har enstaka äldre el ledningar.

Äldre elanläggningar och elkablar är en säkerhetsrisk som kan orsaka både personskador och brand.

Kontakta en elektriker för kontroll och åtgärd.
