**Fastighetsuppgifter**

Målje 2:77

Alingsåsvägen 24

Uppdragsnummer	O31855
Besiktningsdatum	2026-05-04
Besiktningföretag	OBM Besiktning Väst AB
Besiktningförrättare	Magnus Eldén
Närvarande	Representanter för DB
Giltig till och med	2027-05-05

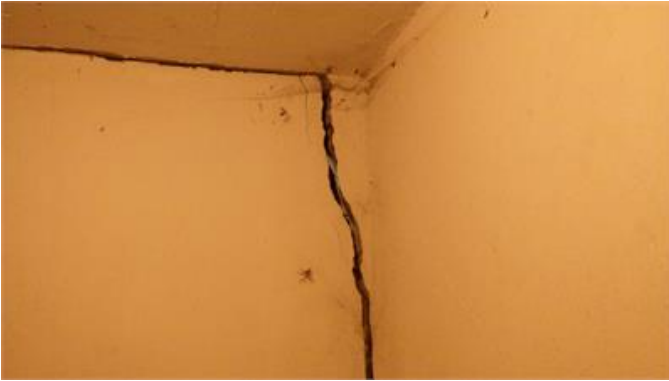
Spricka i källarvägg

En äldre källare av detta slag utsätts i regel mer eller mindre för permanent fuktpåverkan från angränsande mark. Utifrån erfarenhet är det känt att konstruktioner och beläggningar/beklädnader med organiska material mot golv- och väggytor bör undvikas, då fuktpåverkan och mikrobiell tillväxt (mögel/bakterier) och rötskador kan uppstå i sådana. Täta skikt (plastmattor mm) bör undvikas mot golv- och väggytor för att minska risken för fuktspridning i väggar och förtvålning av fästmassor etc. En fortsatt teknisk undersökning rekommenderas för att utreda orsak och omfattning till skadorna i källaren.

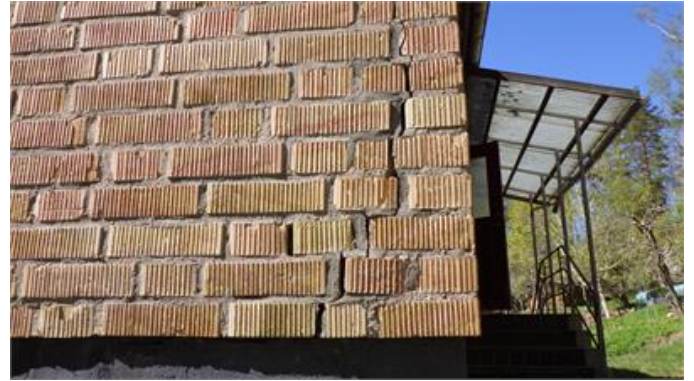
Hängrännor		X			Det är bakfall på några hängrännor. Hängrännorna är i behov av justering.
Mark		X			Marken lutar mot huset, växter förekommer mot husfasaden, se kommentar/riskanalys.
Sockel			X		Det noterades sprickor i sockeln. Vår rekommendation är att en fackman kontaktas för bedömning av orsak/omfattning samt åtgärder.
Stuprör		X			Det finns stuprör utan lövrens, se kommentar/riskanalys.
Tak			X		Det förekommer bl.a. mossa på takpannorna, takpannor som inte sluter tätt mot taket, hål i plåthuv, ingen fotplåt eller nocktätning. Vår rekommendation är att en fackman kontaktas för en bedömning av orsak/omfattning samt åtgärder.

Spricka i husfasaden

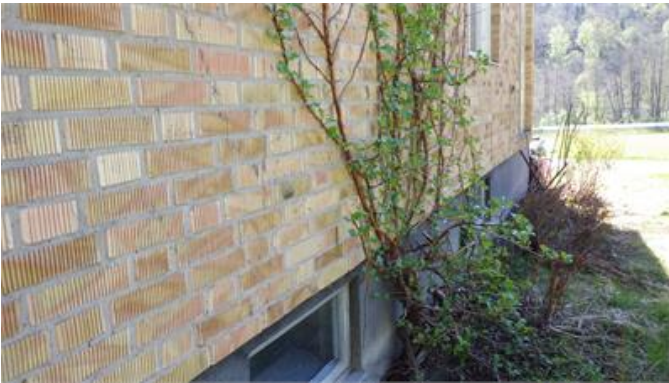
**Mark:** När marken lutar mot byggnaden finns det en risk att ytvatten kan komma in i grundkonstruktionen och orsaka skador som påverkar byggnaden negativt.

Av erfarenhet vet vi att det kan uppstå problem med dagvattenledningar samt dräneringssystemet när det förekommer växter intill byggnaden. Man kan även få en hög fuktstatus i fasadens konstruktion då växter hindrar solen från att värma fasaden så att en uttorkning kan ske, detta kan i en förlängning ge upphov till skador som påverkar byggnaden och inomhusmiljön negativt.

Växter mot husfasaden

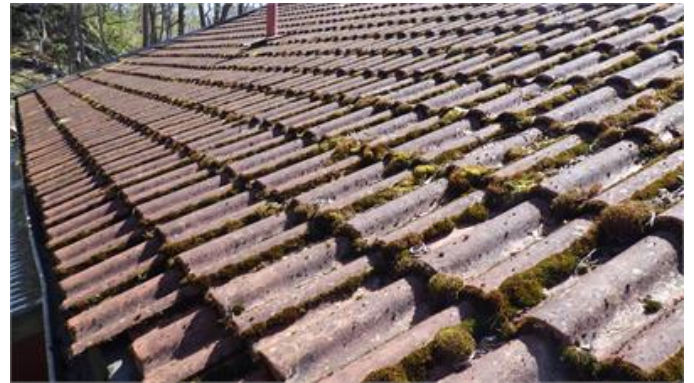
Mossa på takpannorna

Mosspåväxt och liten överlappning på takpannorna, liten taklutning och utsatt läge medför också ökad risk.

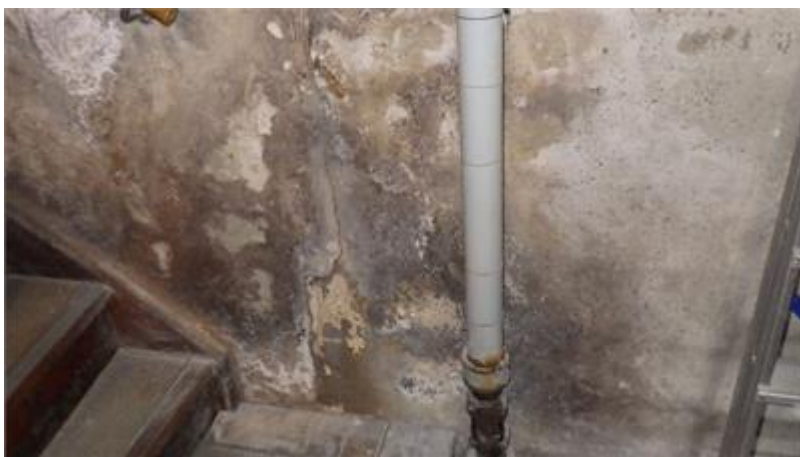
Det kritiska gränsvärdet för mikrobiell tillväxt i trä brukar anges till ca 17 % fuktkvot (FK). Huset saknar s.k. konventionell riskkonstruktion och någon riktad håltagning med fuktmätning har därför inte utförts. Det noterades sprickor i väggar och golv och putssläpp samt lutande golv. Det utvändiga fuktskyddet är också äldre. Det kan inte uteslutas att brister föreligger alternativt kommer att uppstå i det utvändiga fuktskyddet vilket medför att källarens utvändiga fuktskydd måste åtgärdas.
