# Besiktningssprotokoll

Anticimex Försäkringsbesiktning i samarbete med Fastighetsbyrån

Fastighetsbeteckning: Ugglum 5:136	
Fastighetsadress: Stora Ringvägen 64	
Postnummer: 43363	Ort: Sävedalen

Besiktningdatum: 2026-04-29	Protokollnummer: 69629098
Temperatur: 16 °C	Väderlek: Klart
Tekniker: Beni Kozovski	
E-post: beni.kozovski@anticimex.se	
Kontor: Göteborg	
Närvarande: Fastighetsägare

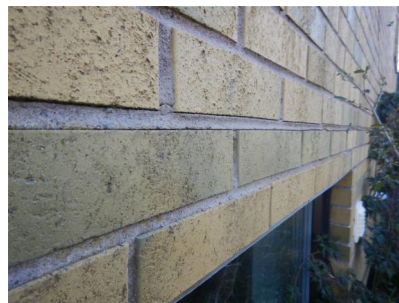
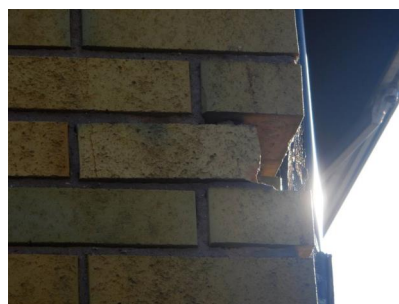
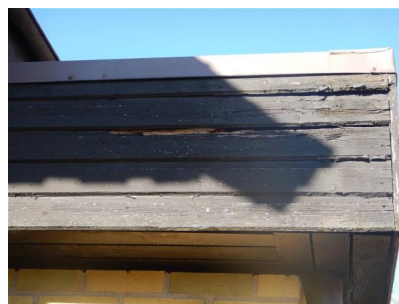
Otätheter, vädernötta tegelfogar samt frysskador noterades lokalt i tegelfasader

Torrspäckor och rötskador finns i taksarg & i fasadpanelen.

Rötskador i fasaden är ett tecken på bristande fuktskydd/hög fuktpåverkan, som även kan leda till fuktrelaterade skador i bakomliggande konstruktioner.

Vi rekommenderar en fördjupad undersökning tillsammans med murare för att bedöma orsak och omfattning.

Det rekommenderas att kontakt tas med snickare för bedömning & åtgärd

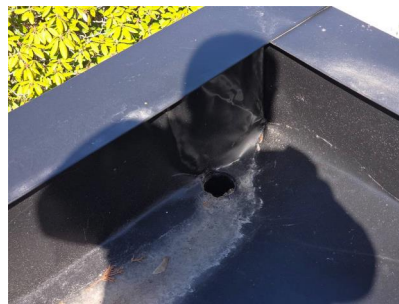
Inbyggda hängrännor och stuprör.

Eftersom vatten från taket avleds med inbyggda hängrännor/invändiga stuprör på de plåtbeklädda taken finns en ökad risk för fuktskador i omkringliggande konstruktioner. Vanliga orsaker till fuktskador är läckage i skarvar på hängrännor och stuprör eller igensatta takbrunnar.

Lövsilar finns inte.

När det saknas lövsilar så finns det risk att det blir stopp i dagvattenledningen.

För att hindra stopp i dagvattenledningar rekommenderas komplettering av lövsilar.

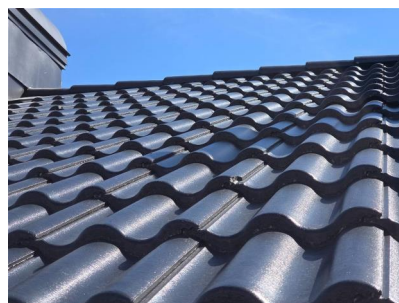
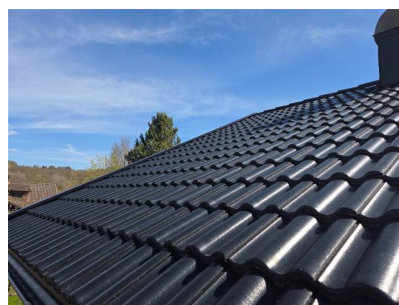
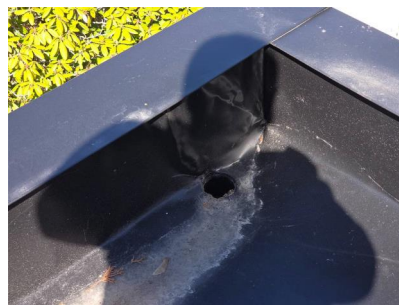
Glidskydd saknas vid takstege.

Vid besiktningstillfället kunde inte takstegen beträddas eftersom glidskyddet saknas.

Yttertaket är av säkerhetsskäl endast lokalt avsynat från mark samt entrétaket. På det som kunde kontrolleras finns inget att anmärka på förutom en kantstött takpanna och att lövsil saknas på entrétaketets takavvattning. Det rekommenderas att hela taket kontrolleras när glidskydd monteras vid takstege.

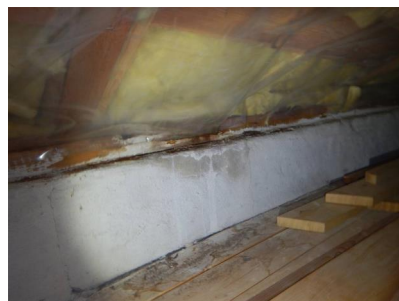
Nockvind är ej aktuellt då innertaket följer yttertaket (parallella tak) till största delen - även på sidovindar är det parallella tak.

Ev förekomst av bakomliggande luftspalt och uppbyggnad av densamma går därför ej att bedöma.

Del av sidovind är ej åtkomlig då tillträde saknas till samtliga sidovindar.

Fuktmarkeringar noterades lokalt på åtkomlig sidovind - dessa visade vid besiktningstillfället inga förhöjda fuktindikationer, dock rekommenderas det att dessa fläckar hålls under uppsikt för att säkerställa att dessa inte sprider sig.

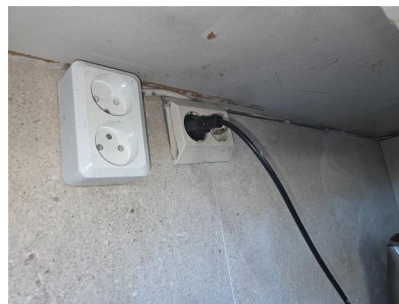
- ⚠ Fuktskydd saknas i diskbänksskåp. Avloppsslang till diskmaskin bör klammas fast.

Utän fuktskydd är det svårt att upptäcka läckage från rörledningar. Vatten kan då tränga in i omkringliggande konstruktioner och orsaka fuktskador.

- ⚠ Jordade och ojordade eluttag finns i samma rum.

När man blandar jordade och ojordade eluttag i samma rum finns det en ökad risk för personskador.

Kontakta en elektriker för kontroll och åtgärd.

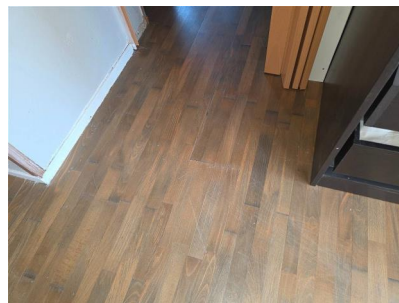
Golvet svackar lokalt. Det rekommenderas att kontrollera orsak och omfattning.

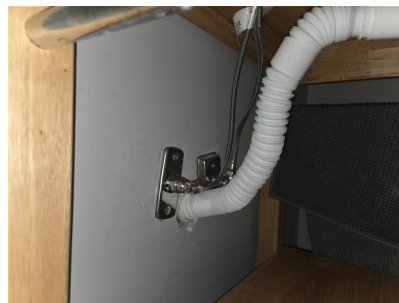
Tappvattenrör sitter löst.  
Det rekommenderas att kontakta en behörig fackman för kontroll och lämplig åtgärd.

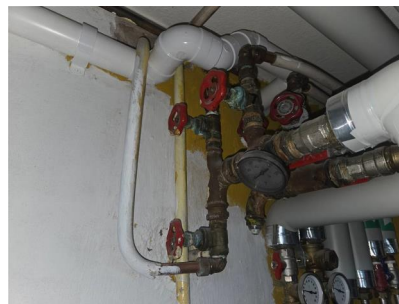
- ✎ Ärgade och rostiga ventiler. Det rekommenderas att bytas ut fackmässigt.
