Besiktningssprotokoll

Anticimex Försäkringsbesiktning i samarbete med Fastighetsbyrån

Fastighetsbeteckning: Varla 2:337	
Fastighetsadress: Kållasgårdsgatan 16	
Postnummer: 43436	Ort: Kungsbacka

Besiktningdatum: 2026-05-04	Protokollnummer: 69671653
Temperatur: 12 °C	Väderlek: Molnigt
Tekniker: Magnus Uhlegård	
E-post: magnus.uhlegard@Anticimex.se	
Kontor: Göteborg	
Närvarande: Ombud för DB

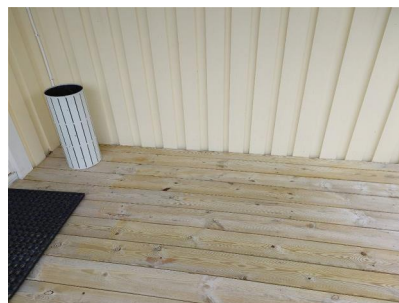
Fasadpanel är lokalt avslutad under/ bakom tralldäck. Vilket bl.a. försvårar framtida underhåll samt ökar risk för fuktuppsug i ändträ.

Vid målning bör närmsta trallbräda demonteras för att även kunna måla ändträ på panelen.

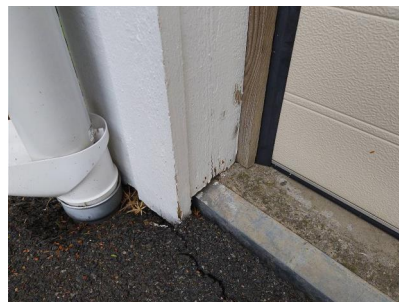
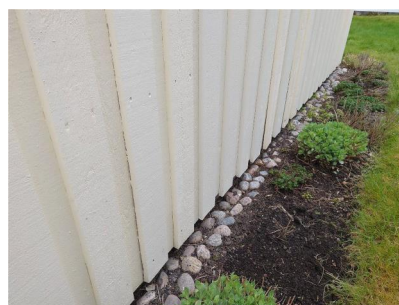
Fasadpanelen är lokalt i behov av målning/underhåll.

Fasadbeklädnad och träkonstruktioner där målningsbehov finns riskerar att få fukt- och rötskador på grund av sämre vattenavvisande förmåga. För att öka livslängden på fasadbeklädnaden rekommenderas målning och underhåll. I samband med ommålning rekommenderas att de rötskadade panelbrädorna byts ut.

Fasaden har otätheter lokalt. Otätheterna medför en ökad risk för att fukt tränger in bakom fasaden vilket i sin tur kan orsaka fuktskador.

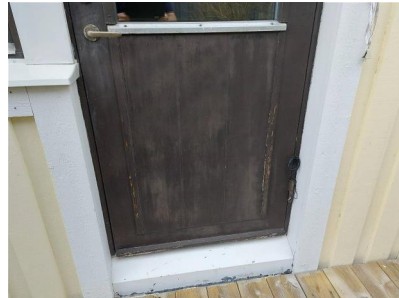
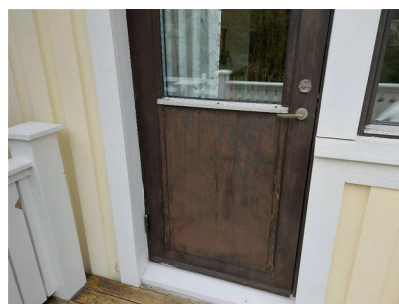
Dörrar är i behov av målning/underhåll.

Dörrar där målningsbehov finns riskerar att få fukt- och rötskador på grund av sämre vattenavvisande förmåga.

För att öka livslängden på dörr rekommenderas målning och underhåll.

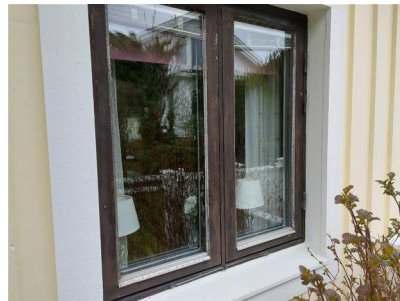
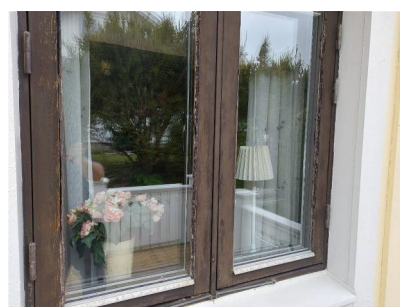
Isolerglas är äldre.

Befintliga fönster är äldre vilket betyder att tätningen mellan fönsterrutorna kan vara sämre. Detta kan leda till att missfärgning/imma kan uppstå mellan glasrutorna.

Fönster är i behov av målning/underhåll.

Fönsterbågar och fönsterkarmar där målningsbehov finns riskerar att få fukt- och rötskador på grund av sämre vattenavvisande förmåga. För att öka livslängden på fönster rekommenderas målning och underhåll.

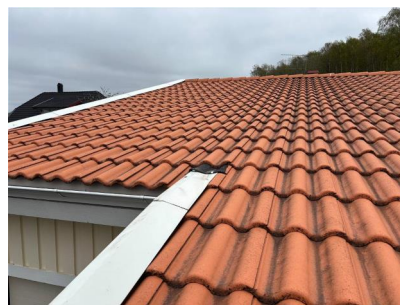
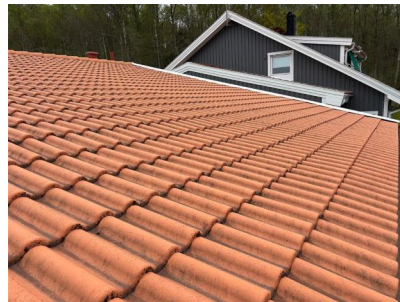
Yttertaket är äldre.

Takpannor, plåtdetaljer och underlagspapp har enligt vår bedömning en begränsad livslängd. Eftersom husets taktäckning är äldre har det ett minskat motstånd mot vatteninträning. Detta i sin tur kan leda till fuktskador på träläkt och vidare ner i underliggande konstruktioner.

Taket besiktigt från steg lutad mot hängränna samt från marken.

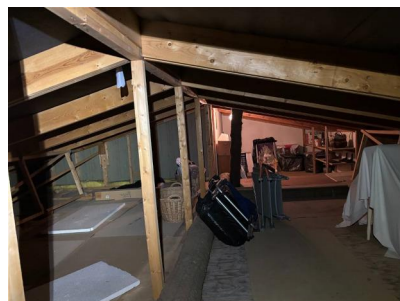
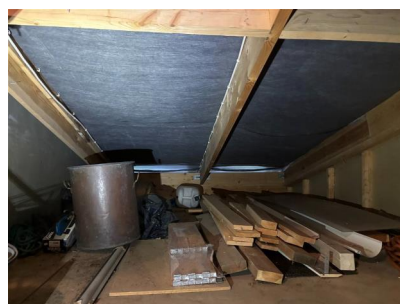
Underlagstaket består av plastfolie.

Eftersom underlagstaket består av plastfolie finns risk vid ogynnsam väderlek att regnvatten/snö tränger in under den yttre takbeläggningen och ner mellan plastöverlapp eller i andra otätheter med läckage på vindsutrymmet som följd.

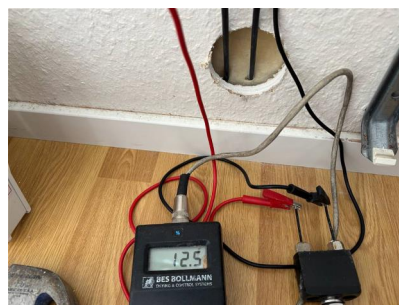
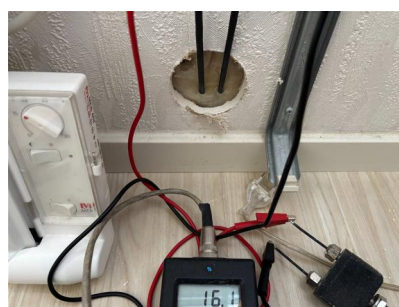
Vid kontroll av konstruktion uppmättes fuktvärden under kritisk nivå för mikrobiell tillväxt och normal lukt upplevdes.

Grundläggningen består av en betongplatta på mark med en tunnare underliggande isolering, med ett flytande isolerat golv av cellplast, diffspärr, spånskiva och ytskikt.

Provhål 1 togs i kökets yttervägg, bakom en radiator. Fuktkvoten uppmättes till 12,5% i ytterväggssylen och normal lukt upplevdes i konstruktionen.

Provhål 2 togs i sovrum 2 yttervägg. Fuktkvoten uppmättes till 16,1% i ytterväggssylen och normal lukt upplevdes i konstruktionen.

Flytande golvkonstruktion och eventuella väggssyllar riskerar att drabbas av fuktskador på grund av naturlig fuktpåverkan om fuktskyddet är bristfälligt utförd alternativt saknas. Fuktvandring kan ske från marken genom betongen till organiskt material genom så kallad kapillärsugning och diffusion, vilket kan leda till skador med lukt av mikrobiell karaktär. Om väggssyllarna är tryckimpregnerade kan även en kemisk lukt förekomma.

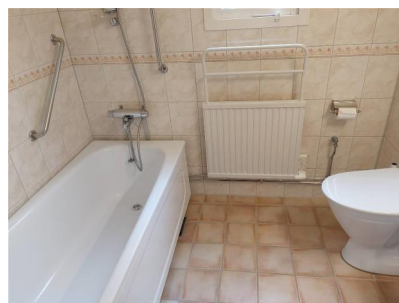
Våutrymmet har äldre yt-/tätskikt (passerat 20 år) samt äldre golvbrunn. Ej utbytt vid renovering.

Eftersom funktionen, som innebär att ytskiktet/tätskiktet ska vara vattentätt, kan vara nedsatt finns en ökad risk att vatten tränger igenom ytskiktet/tätskiktet med vattensador i omkringliggande konstruktioner som följd.

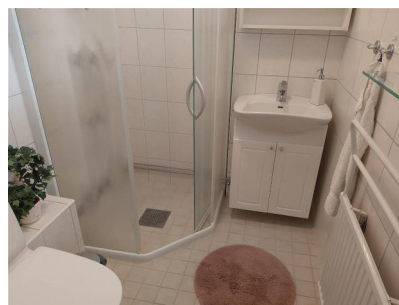
Våtutrymmet har äldre yt-/tätskikt. (passerat 20 år).

Eftersom funktionen, som innebär att ytskiktet/tätskiktet ska vara vattentätt, kan vara nedsatt finns en ökad risk att vatten tränger igenom ytskiktet/tätskiktet med vattenskador i omkringliggande konstruktioner som följd.

Duschväggen som är monterad har en helt tät sockel i botten. Vid ev. läckage utanför duschen kan inte vattnet ta sig till brunnen. Risk finns då att utläckande vatten tar sig ut och ner i underliggande konstruktion med fuktrelaterade skador som möjlig följd.
