Kompletterande uppgifter gällande fastigheten Öster Vrenninge 1:16

Öster Vrenninge 131.

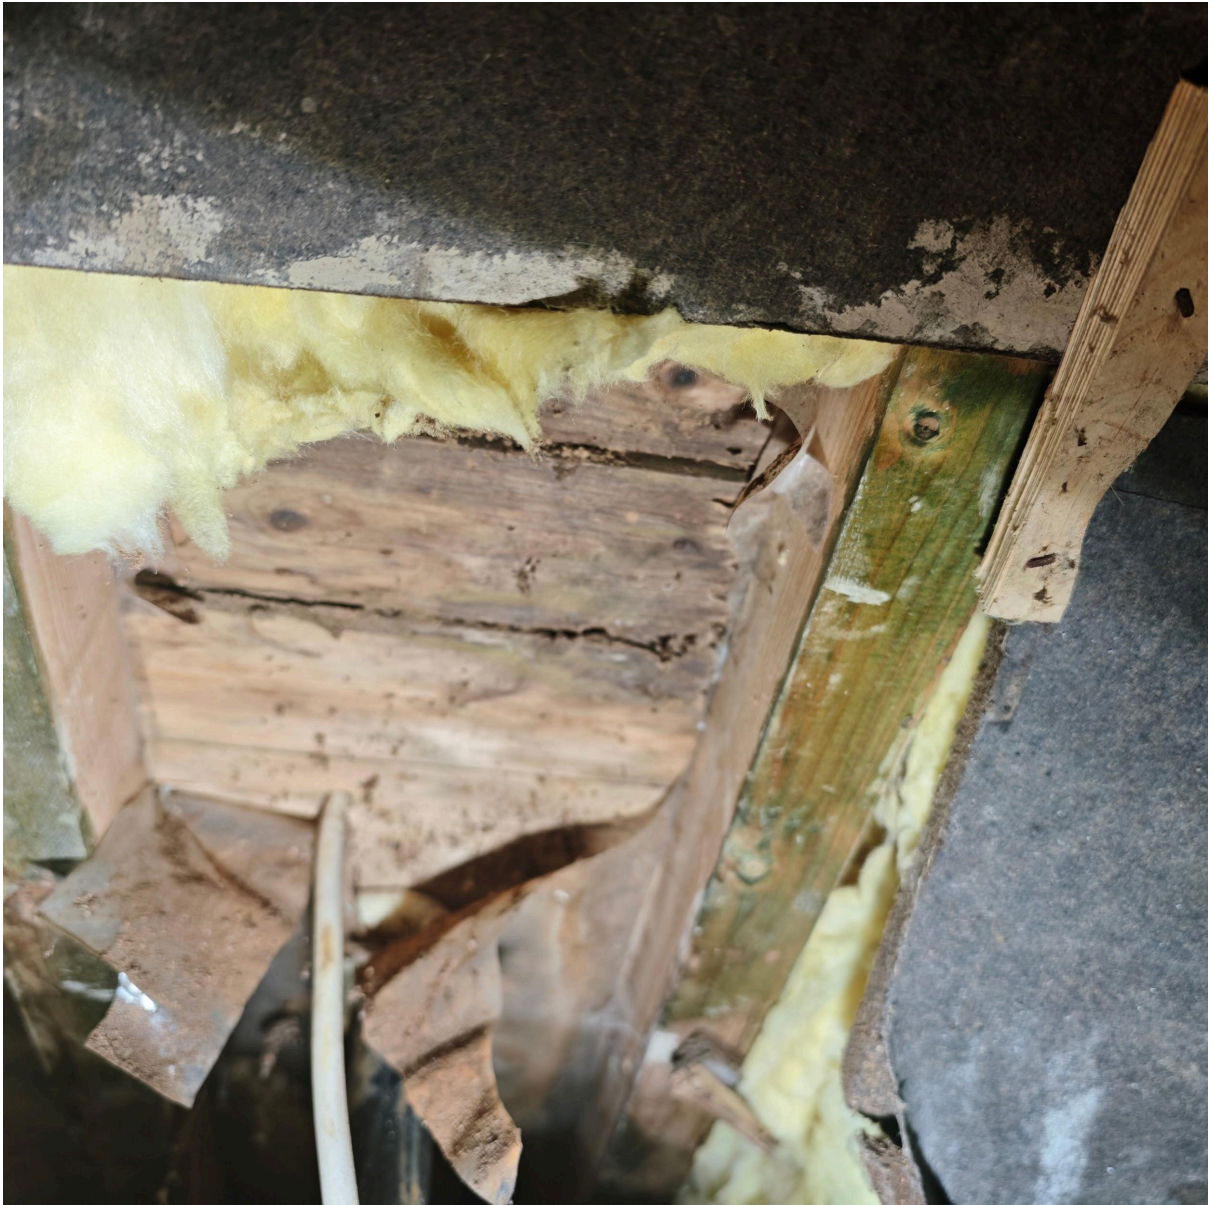
År 2025 sprack hydrofortanken med vattenläckage som följd. Vid inspektion av plintgrunden

mars 2026 sågs rötskador på golvbrädor toalett/duschutrymmet efter

Att isoleringen tagits bort, isolering och asfaboard ej återställd. Det finns en trästolpe

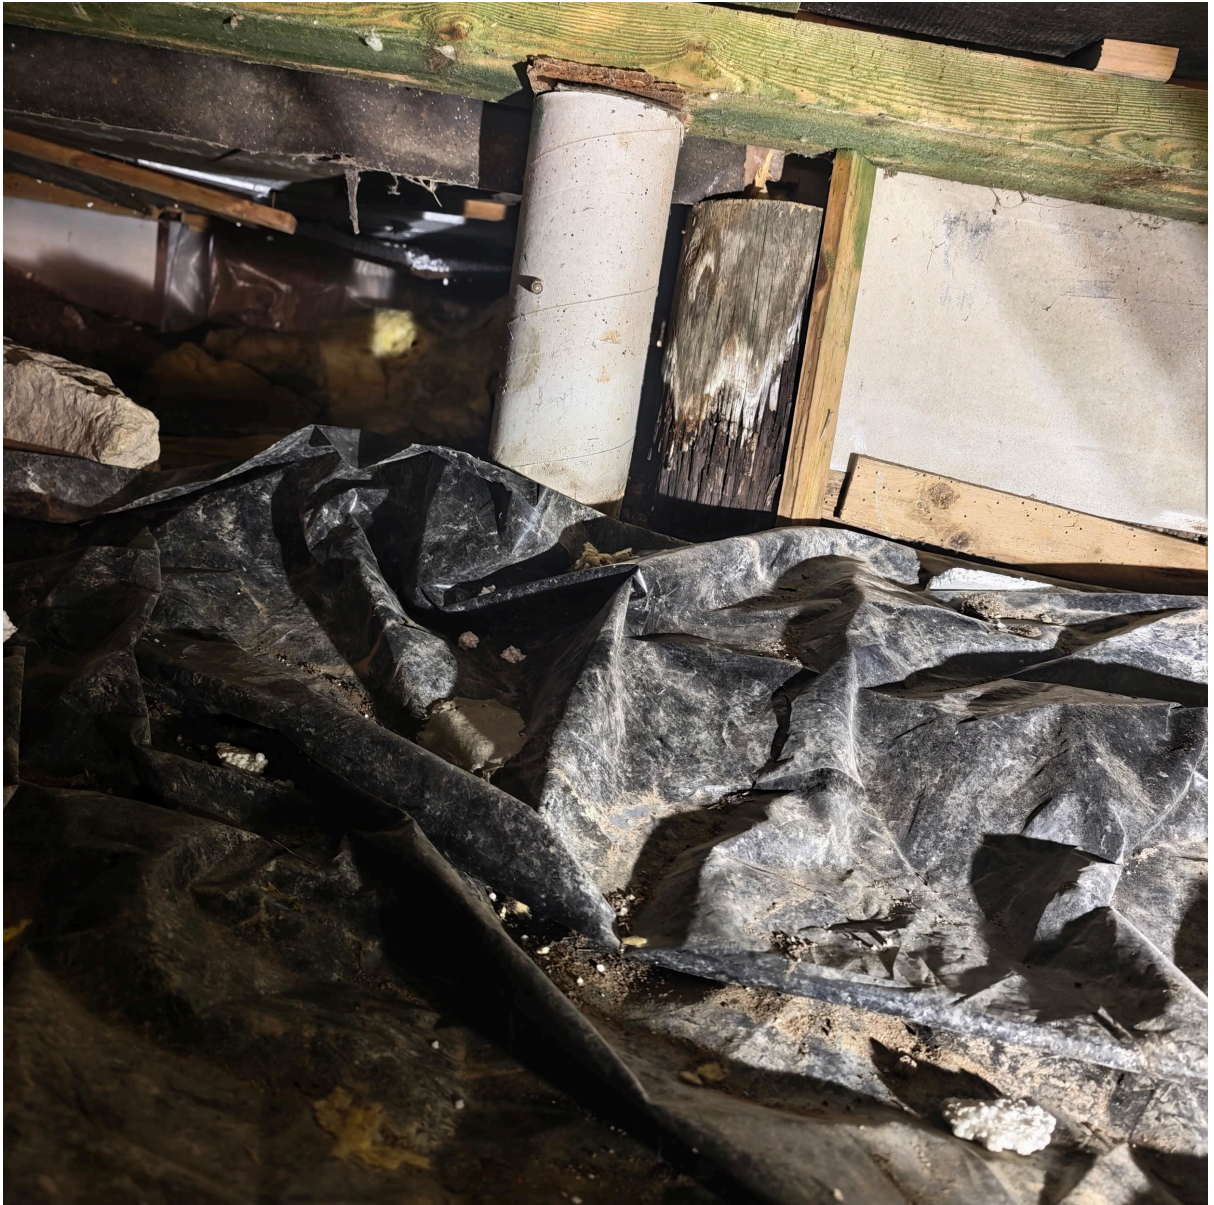
Som är fuktig i plintgrund under hall som bör bytas ut till

lcke organiskt material.
