Besiktningssprotokoll

Anticimex Försäkringsbesiktning i samarbete med Fastighetsbyrån

Fastighetsbeteckning: Kallskänkan 1	
Fastighetsadress: Barbro Stigsdotters Väg 105	
Postnummer: 121 33	Ort: Enskededalen

Försäkringsbesiktning

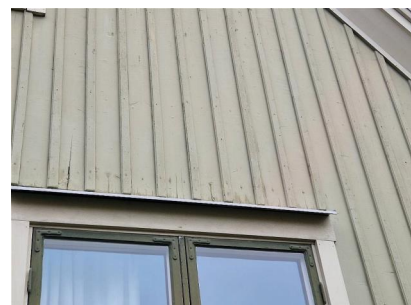
Utvändigt / Fasad

Fasadpanelen och trädetaljer utvändigt är i behov av målning/underhåll.

Sprickor noteras i ändträ på ena gaveln. Lockbrädor saknas på baksidan.

Otåta borrhål noteras på framsidan.

Fasadbeklädnad och träkonstruktioner där målningsbehov finns riskerar att få fukt- och rötskador på grund av sämre vattenavvisande förmåga. För att öka livslängden på fasadbeklädnaden rekommenderas målning och underhåll.

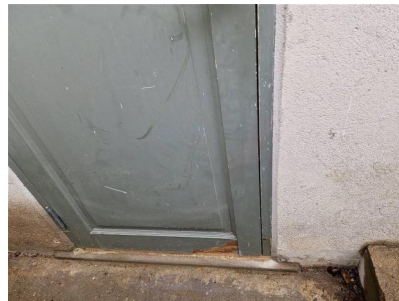
Utvändigt / Fönster/dörrar

Vissa fönster och dörrar är i behov av målning/underhåll.
Källardörr samt altandörr noteras med skador.
Sprickor förekommer i enstaka fönster.

Fönster och dörrar där målningsbehov finns riskerar att få fukt- och rötskador på grund av sämre vattenavvisande förmåga.

För att öka livslängden på dessa rekommenderas målning och underhåll.

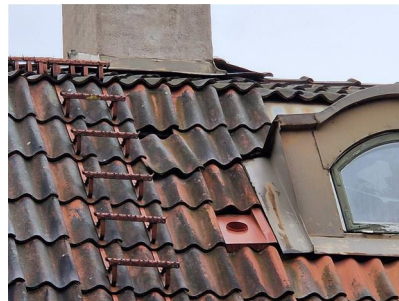
Utvändigt / Tak

Yttertaket är delvis äldre, del ut mot gatan. Takplåtar noteras rostiga, rekommenderas målning/underhåll. Takpannor har glidit ur sitt korrekta läge, rekommenderas kontakt med takentreprenör för åtgärd och bedöma skicket på äldre del av taket.

Takpannor, plåtdetaljer och underlagspapp har enligt vår bedömning en begränsad livslängd. Eftersom husets taktäckning är äldre har det ett minskat motstånd mot vatteninträngning. Detta i sin tur kan leda till fuktskador på träläkt och vidare ner i underliggande konstruktioner.

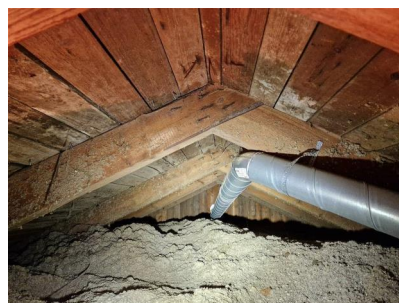
Utvändigt / Vind

Vindsutrymmet saknar landgångar över isolering samt har låg höjd.

Vindsutrymmet kunde inte besiktas i sin helhet eftersom landgångar saknas.

Inspektion från vindslucka har gjorts, viss missfärgning mot yttertakspanel noteras.

Vinden har tilläggsisolerats vilket kommer ändra förhållandena på vindsutrymmet över tid.

Vid kontroll av vinden uppmättes fuktvärden under kritisk fuktnivå för mikrobiell tillväxt och en normal lukt upplevdes.

Fuktkvoten i underlagstak/takbjälkar uppmättes till 8%.

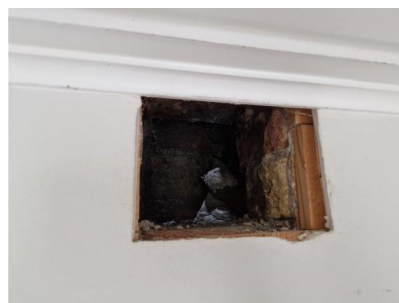
Övre plan / Sovrum 3

Galler saknas till ventilationen.
