Besiktningssprotokoll

Anticimex Försäkringsbesiktning i samarbete med Fastighetsbyrån

Fastighetsbeteckning: Bergen 4	
Fastighetsadress: Norska Gatan 18	
Postnummer: 441 56	Ort: Alingsås

Försäkringsbesiktning

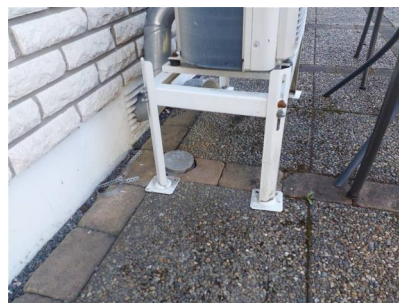
Utvändigt / Markförhållanden

Kondensvatten från luftvärmepumpens utedel leds inte bort från husgrunden.

Detta medför ökad risk för att vatten tränger in i anslutande konstruktioner, vilket i sin tur kan leda till fuktrelaterade skador. Observera att besiktning av byggnadens värmesystem eller värmepumpen inte har ingått i uppdraget.

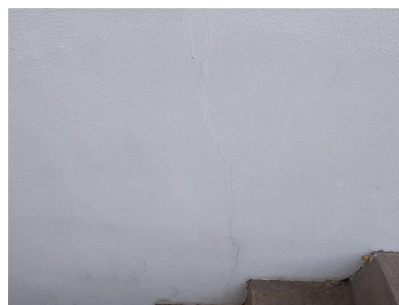
Utvändigt / Sockel

Sprickor finns i sockel.

Detta kan leda till fukt- och frysskador i konstruktionen.

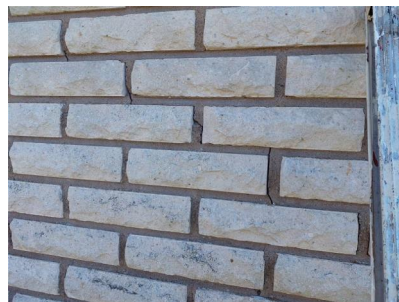
Utvändigt / Fasad

Sprickor finns i tegelfasaden.

Detta kan leda till fukt- och frysskador i konstruktionen.

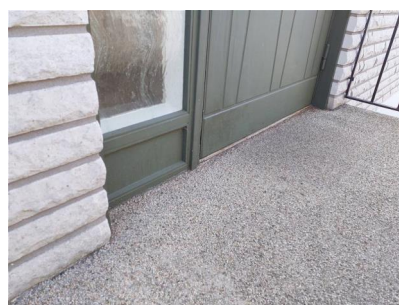
Utvändigt / Dörrar

Tröskelbleck saknas under dörr.

Avsaknad av tröskelbleck medför att det finns risk för att vatten kan rinna in och orsaka fuktskador på tröskel och/eller i kringliggande vägg och bjälklag.

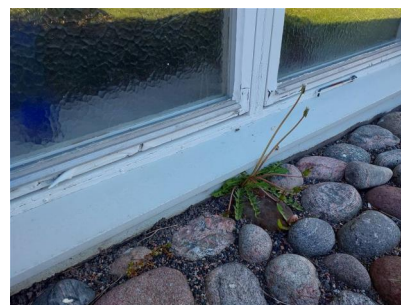
Utvändigt / Fönster

Källarfönster är i behov av målning/underhåll.

Fönsterbågar och fönsterkarmar där målningsbehov finns riskerar att få fukt- och rötskador på grund av sämre vattenavvisande förmåga.

För att öka livslängden på fönster rekommenderas målning och underhåll.

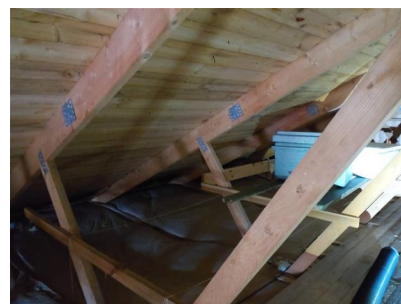
Utvändigt / Vind

Mikrobiell påväxt finns på underlagstaket.

Detta kan vara ett tecken på att vinden tillförs fukt inifrån bostaden. Observera att besiktning av bostadens ventilationssystem inte har ingått i uppdraget.

För att komma tillrätta med detta kan fukttillförseln inifrån bostaden behöva minskas. Det kan göras genom att ventilationen i bostaden förbättras samt att eventuella otätheter i vindsbjälklaget (tak-/väggvinklar, taklucka med mera) tätas. Läs Anticimex faktablad om oppvärmade vindsutrymmen för tips och råd.
