Fastighetsbeteckning
Aggetorp 10:36
Adress
Fågelkärrsvägen 6
44341 Gråbo

**Besiktningssuppgifter**

Uppdragsnummer O31860
Besiktningsdatum 2026-05-05
Besiktningss företag OBM Besiktning Väst AB
Besiktningss förrättare Kristian Rasmussen
Närvarande Husägare.
Giltig till och med 2027-05-05

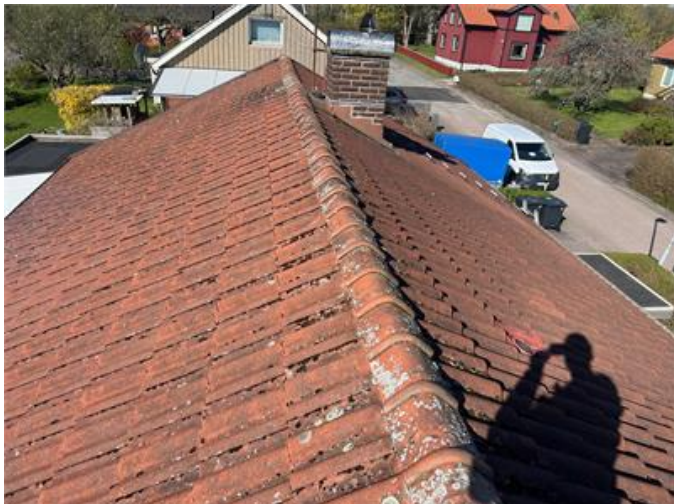
Yttertak: Då taktäckningen är av äldre standard och eller innehar brister har taket ett minskat motstånd mot vatteninträning. Detta i sin tur kan leda till fuktskador på takkonstruktionen vilket kan påverka byggnaden och dess inomhusklimat negativt.

Mossan binder fukt, detta kan påverka taket negativt. Om det finns mossa på taket en längre tid kan det inte uteslutas att det kommer uppstå skador på taket, vilket i sin tur påverkar underliggande material och orsakar skador som påverkar byggnaden negativt.

Översiktsbild yttertak.

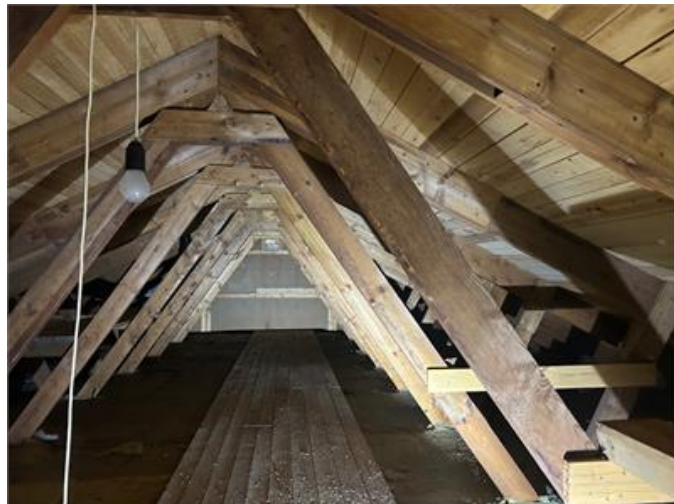
Vindar: När det finns brister i tätningen mellan ett kallt och ett varmt utrymme finns det en risk att relativt varm och fuktig luft kommer ut från det varma utrymmet till det angränsande kalla utrymmet och träffar en kall yta och kondenserar. Missfärgning på yttertaksstrukturen är en indikering på att inneluften har kommit ut i vinden så att ett gynnsamt klimat för en mikrobiell tillväxt har uppstått. Det kan vara en indikering på att ventilationen inomhus är undermålig. För detta fortgå finns det en risk att man kan få skador på konstruktioner som i en förlängning påverkar byggnaden och inomhusmiljön negativt.

Nockvind.

Ventilation			X		Bostadsventilationen bedöms vara bristfällig och bör förbättras, se även rubrik nockvind. Generellt rekommenderas frånluft i kontinuerlig drift i våtrum & kök samt tilluftsventiler i vistelserum.

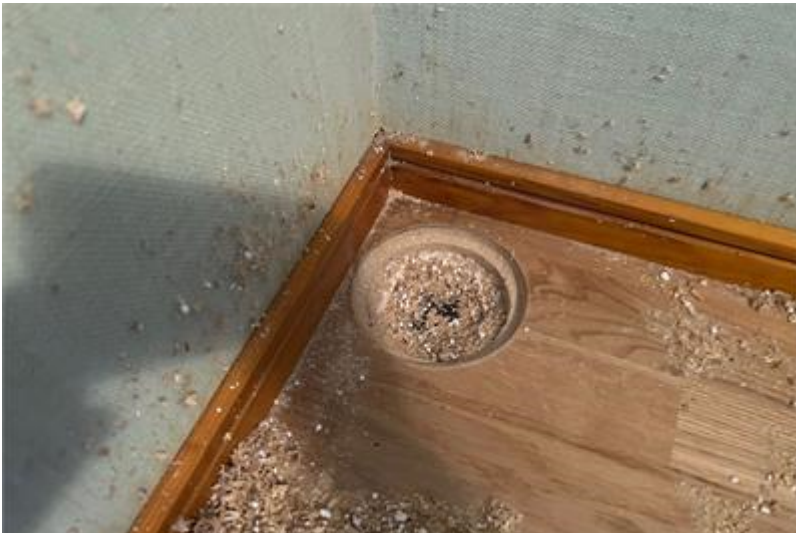
Samtliga provhåtagningar är stickprovskontroller och mätvärden kan variera med årstider mm, gränsen för mikrobiell tillväxt i trä går vid ca 17 % och för rötskador vid ca 28 % fuktkvot. Ett provhål togs upp i golvet i sovrummet i källaren och där ser man en flytande golvkonstruktion bestående av platonmatta, cellplast, golvspån och ytskikt. I golvspånskivan uppmättes fuktkvoten till ca 18 % och i en tröskel till ca 17-18 %, Vidare togs ett provhål upp i ytterväggen i garaget och i syllen uppmättes fuktkvoten till ca 17-18 %.

Vid kontroll av konstruktion uppmättes fuktkvoter över kritiskt gränsvärde för mikrobiell tillväxt i trä, därför rekommenderar vi att denna besiktning kompletteras med en fördjupad teknisk undersökning av husets grundkonstruktioner.
