Besiktningssprotokoll

Anticimex Försäkringsbesiktning i samarbete med Fastighetsbyrån

Fastighetsbeteckning: Husby-Örsta 2:17	
Fastighetsadress: Aspudden Finnhamnen 1	
Postnummer: 642 98	Ort: Bettna

Försäkringsbesiktning

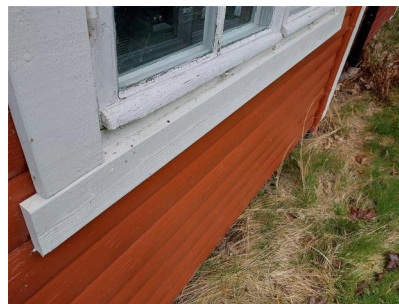
Utvändigt / Fönster

Fönsterbleck saknas.

Lokalt behov av målning/underhåll förekommer.

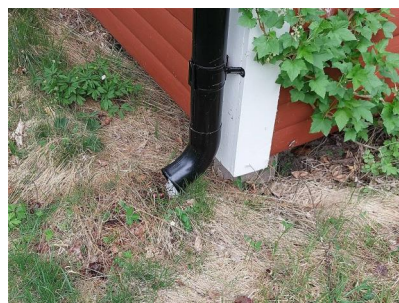
Utvändigt / Hängrännor / Stuprör

Stuprör avslutas intill husliv samt kondensvatten från luftvärmepumpens utedel leds inte bort från huset.

Detta kan medföra en ökad fuktbelastning på grunden, sockel samt fasad med fuktrelaterade skador som möjlig följd.

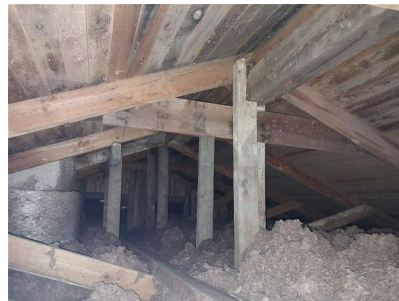
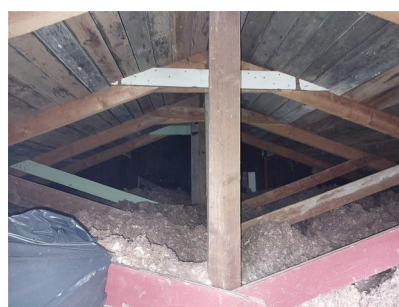
Utvändigt / Vind 1&2

Vid kontroll av vinden har fuktvärden under kritisk fuktnivå för mikrobiell tillväxt uppmätts, dock finns mikrobiell påväxt/missfärgningar finns på underlagstaket.

Den upptäckta mikrobiella påväxten på underlagstaket är ett tecken på att vinden har tillförts eller tillförs fukt inifrån bostaden. Observera att besiktning av bostadens ventilationssystem inte har ingått i uppdraget.

Risk för mikrobiell tillväxt föreligger om den relativa fuktigheten (RF) i den omgivande luften är över 75 % vilket i furuvirke motsvarar en fuktkvot (FK) på 17 %. Fuktkvoten i underlagstak/takbjälkar uppmättes till 9%.

För att komma tillrätta med detta kan fuktillförseln inifrån bostaden behöva minskas. Det kan göras genom att ventilationen i bostaden förbättras samt att eventuella otätheter i vindsbjälklaget (tak-/väggvinklar, taklucka med mera) tätas. Läs Anticimex faktablad om oppvärmda vindsutrymmen för tips och råd.

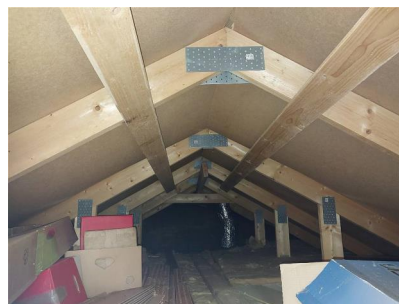
Utvändigt / Vind 3

Vid kontroll av vinden uppmättes fuktvärden under kritisk fuktnivå för mikrobiell tillväxt och en normal lukt upplevdes.

Fuktkvoten i underlagstak/takbjälkar uppmättes vid besiktningstillfället till 8%.

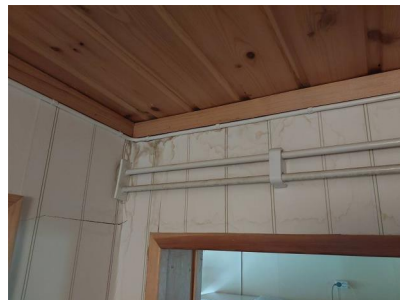
Entréplan / Entréhall

Fuktbläckar förekommer innertak.

Dessa bedöms vara äldre och uppstått innan taket renoverades.

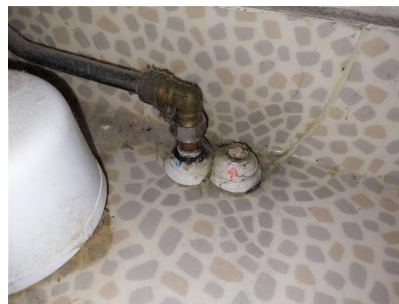
Entréplan / Dusch/Toalett

- ⚠ Rörgenomföring finns i golv, golvbeklädnad är ej uppviktt mot tröskel, bristfälligt golvfäll förekommer mot brunnen.

Detta medför en ökad risk för att vatten tränger ner i omkringliggande konstruktioner och orsakar fuktskador.

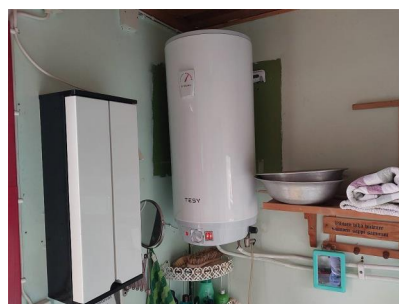
Entréplan / Toalett

Varmvattenberedaren är olämpligt placerad.

När varmvattenberedaren finns i ett utrymme utan tätskikt ökar risken för fuktrelaterade skador i omkringliggande konstruktioner vid ett läckage.
