Besiktningssprotokoll

Anticimex Försäkringsbesiktning i samarbete med Fastighetsbyrån

Fastighetsbeteckning: Stråvalla-Kärre 1:58	
Fastighetsadress: Långamossevägen 3	
Postnummer: 43965	Ort: Stråvalla

Besiktningdatum: 2026-05-04	Protokollnummer: 69668350
Temperatur: 13 °C	Väderlek: Mulet
Tekniker: Tomas Forss	
E-post: tomas.forss@anticimex.se	
Kontor: Halmstad	
Närvarande: Fastighetsägaren

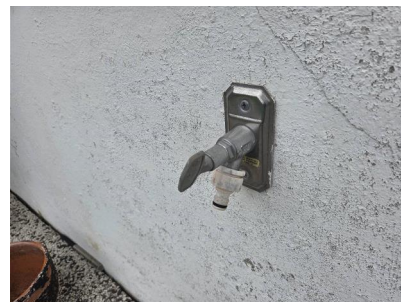
Vattenutkastaren är inte frostsäker.

När vattenutkastaren inte är frostsäker ökar risken för att den ska frysa sönder och orsaka vattenskada.

Byt till självdränerande vattenutkastare vilket innebär att den är frostsäker.

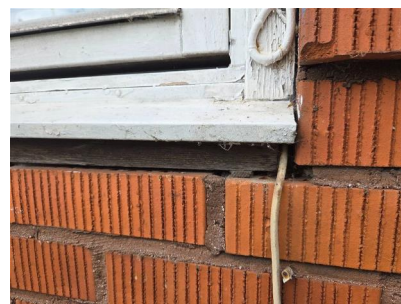
Fönsterbleck är otäta vid infästningar.

Under ett fönster åt öster finns en träregel som är löst monterad samt otät.

Eftersom otätheter finns runt fönstren finns risk att vatten rinner in i väggen vilket i sin tur kan leda till fuktskador i väggkonstruktionen.

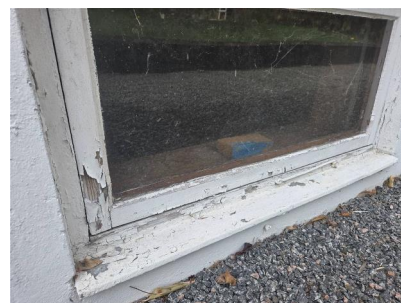
En del fönster är i behov av underhåll.

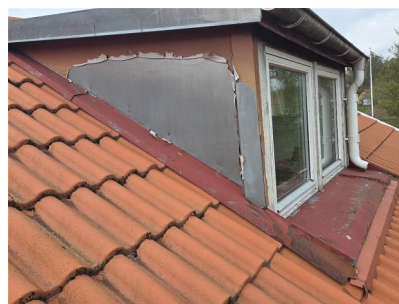
Takutspångets undersida är omålad.

Takkupans plåt har färgsläpp och rostangrepp.

Taket åt sydväst svackar.

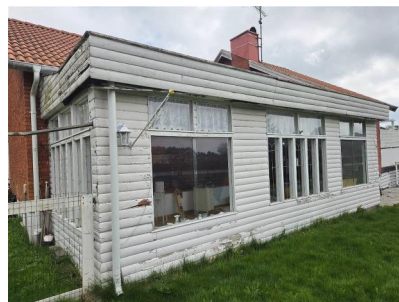
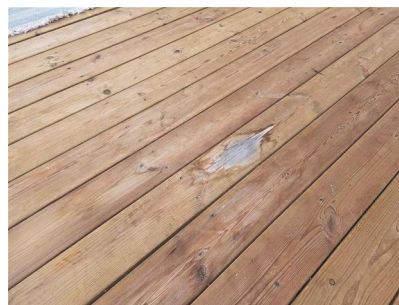
Uterummet är av enklare modell.
Taket består av ett korrugerat plasttak med låg lutning.
Lokalt förekommer rötskador i träkonstruktioner.
Fasaden har färgsläpp och går nära/mot marken.

Inne i uterummet finns lokala missfärgningar i golvet.

Kontakta fackman för kontroll samt för bedömning av lämpliga åtgärder.

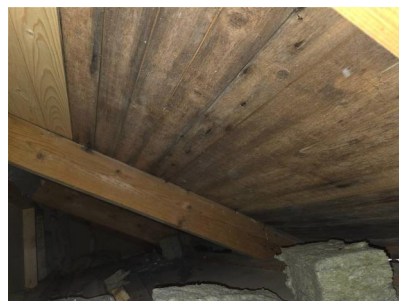
I vindsutrymmena noterades även mikrobiell påväxt på underlagstaket som indikerar att vinden tillförs fukt inifrån bostaden. För att åtgärda detta rekommenderas att ventilationen i bostaden förbättras samt att eventuella otätheter i vindsbjälklaget tätas.

Mikrobiell påväxt finns på underlagstaket.

Detta kan vara ett tecken på att vinden tillförs fukt inifrån bostaden. Observera att besiktning av bostadens ventilationssystem inte har ingått i uppdraget.

För att komma tillrätta med detta kan fuktillförseln inifrån bostaden behöva minskas. Det kan göras genom att ventilationen i bostaden förbättras samt att eventuella otätheter i vindsbjälklaget (tak-/väggvinklar, taklucka med mera) tätas. Läs Anticimex faktablad om uppvärmda vindsutrymmen för tips och råd.

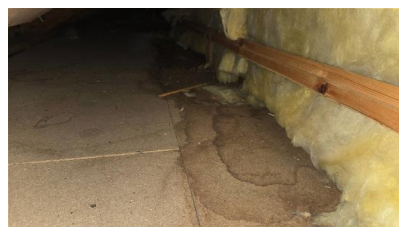
I vindsutrymmena noterades lokala missfärgningar på golvspånskivorna som eventuellt kan vara från innan takomläggningen men bör kontrolleras.

Lokala missfärgningar finns i golvspånskivorna. Fuktindikering utfördes på missfärgningarna utan anmärkning.

Missfärgningarna kan bero på olika saker, och kan vara ett tecken på en tidigare eller ett pågående läckage.

Vi rekommenderar en fördjupad undersökning för att bedöma orsak och omfattning.

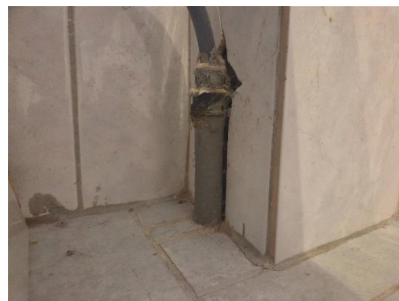
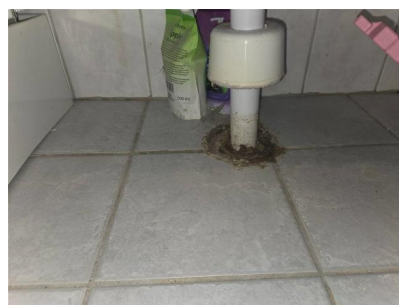
Utrymmet renoverades ca 2000. En duschkabin finns monterad i utrymmet. Delar av väggarna består av träpanel. En rör genomföring finns i golv-/väggvinkel. Golvbrunnen består av en äldre gjutjärnsbrunn som är rostig. Golvet har bristfälligt fall mot golvbrunnen. Handfatsavloppets stös är monterad under klinkergolvets nivå. Förhöjda fuktindikationer noterades på golvet runt handfatsavloppet.

För att konstatera orsaken till detta rekommenderas att en fördjupad undersökning utförs.

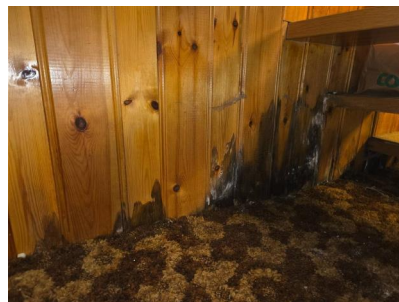
I källaren finns även en del konstruktioner/material av organiskt material mot väggar och golv av betong. Man bör allmänt undvika organiska material mot väggar/golv i källare.

En del väggar är påreglade.
Någon mellanvägg är av trä.

I tvättstugan finns ett trägolv monterat på betongplattan.

Missfärgningar noterades lokalt i nederkant av de påreglade väggarnas panel.

Vid kontroll av konstruktion mättes fuktkvoten i nederkant av gillestugans påreglade vägg vid missfärgningarna till >28 %.

Det finns risk för mikrobiell tillväxt om den relativa fuktigheten (RF) i luften är över 75 %, vilket i gran- och furuvirke motsvarar en fuktkvot (FK) på ca 17 %. För att rötsvampar ska kunna etablera sig och växa krävs att fuktkvoten överstiger 28 %.

Det rekommenderas att alla organiska/täta material/konstruktioner mot källarens väggar och golv av betong rivs ut och att frilagda ytor rengörs noggrant. Om sedan nya ytskikt/konstruktioner önskas är det viktigt att fukt- och luftsäkra material väljs.

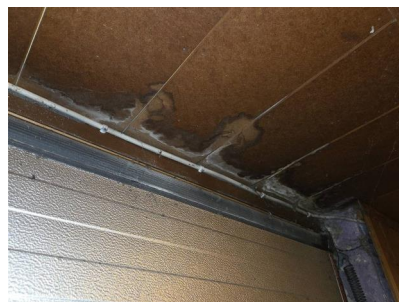
Missfärgningar finns i taket innanför garageporten.

Fuktindikering utfördes på missfärgningarna utan anmärkning.

För att konstatera orsaken rekommenderas att en fördjupad undersökning utförs.
