Besiktningssprotokoll

Anticimex Försäkringsbesiktning i samarbete med Fastighetsbyrån

Fastighetsbeteckning: Sannum 2:17	
Fastighetsadress: Bogared Korsväga 2	
Postnummer: 52496	Ort: Ljung

Besiktningdatum: 2026-05-04	Protokollnummer: 69667177
Temperatur: 10 °C	Väderlek: Mulet
Tekniker: Martin Ivarsson	
E-post: Martin.Ivarsson@anticimex.se	
Kontor: Borås	
Närvarande: Ombud åt dödsboet

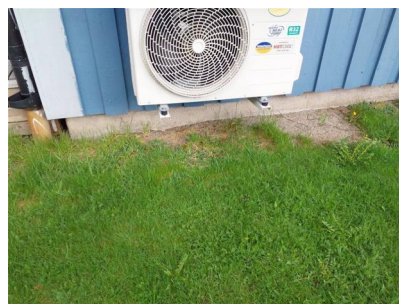
Utvändigt / Sockel

Kondensvatten från luftvärmepumpens utedel leds inte bort från husgrunden.

Detta medför ökad risk för att vatten tränger in i anslutande konstruktioner, vilket i sin tur kan leda till fuktrelaterade skador. Observera att besiktning av byggnadens värmesystem eller värmepumpen inte har ingått i uppdraget.

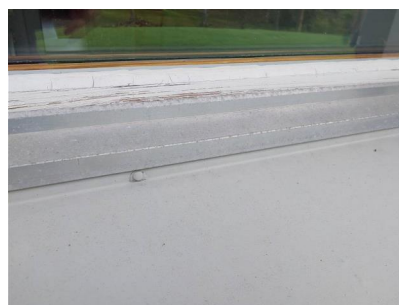
Utvändigt / Fönster

Isolerglas är äldre.

Befintliga fönster är äldre vilket betyder att tätningen mellan fönsterrutorna kan vara sämre. Detta kan leda till att missfärgning/imma kan uppstå mellan glasrutorna.

Fönster är i behov av målning/underhåll.

Fönsterbågar och fönsterkarmar där målningsbehov finns riskerar att få fukt- och rötskador på grund av sämre vattenavvisande förmåga.

För att öka livslängden på fönster rekommenderas målning och underhåll.

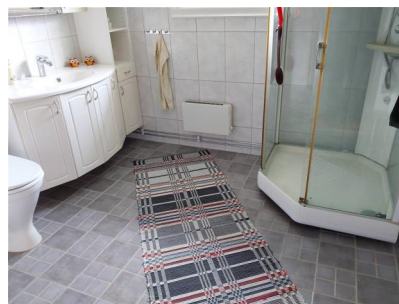
Entréplan / Badrum/Wc

Våtutrymmet har äldre yt-/tätskikt.

Eftersom funktionen, som innebär att ytskiktet/tätskiktet ska vara vattentätt, kan vara nedsatt finns en ökad risk att vatten tränger igenom ytskiktet/tätskiktet med vattenskador i omkringliggande konstruktioner som följd.
