Besiktningssprotokoll

Anticimex Försäkringsbesiktning i samarbete med Fastighetsbyrån

Fastighetsbeteckning: Förmannen 10	
Fastighetsadress: Annelundsvägen 56	
Postnummer: 661 31	Ort: Säffle

Besiktningdatum: 2026-05-04	Protokollnummer: 69672040
Temperatur: 12 °C	Väderlek: Halvklart
Tekniker: Joakim Hellblad	
E-post: joakim.hellblad@Anticimex.se	
Kontor: Karlstad	
Närvarande: Nyckeljobb

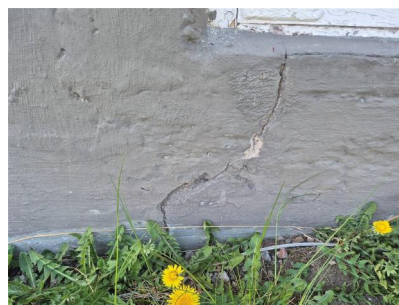
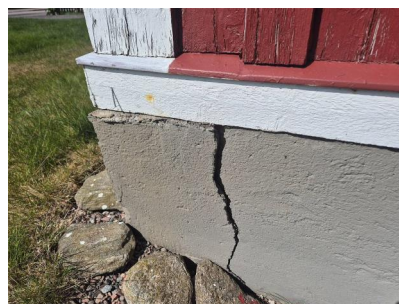
Utvändigt / Sockel

Sprickor finns i sockel.

Detta kan leda till fukt- och frysskador i konstruktionen.

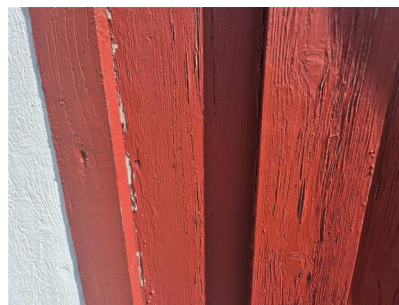
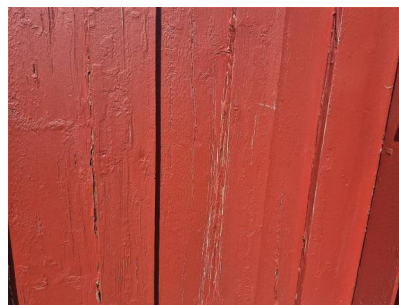
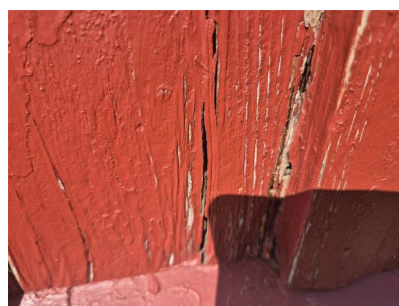
Utvändigt / Fasad

Enstaka panelbrädor har mindre rötskador.
Fasadpanelen är i behov av målning/underhåll.

Fasadbeklädnad och träkonstruktioner där målningsbehov finns riskerar att få fukt- och rötskador på grund av sämre vattenavvisande förmåga. För att öka livslängden på fasadbeklädnaden rekommenderas målning och underhåll. I samband med ommålning rekommenderas att de rötskadade panelbrädorna byts ut.

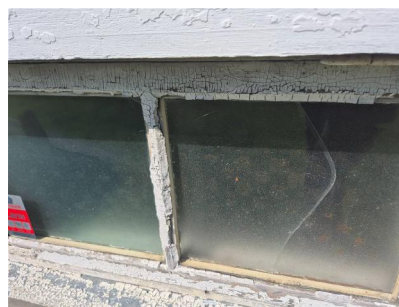
Utvändigt / Fönster

Källarfönster har färgsläpp och torrsprickor.

Fönsterbågar och fönsterkarmar där målningsbehov finns riskerar att få fukt- och rötskador på grund av sämre vattenavvisande förmåga.

För att öka livslängden på fönster rekommenderas målning och underhåll.

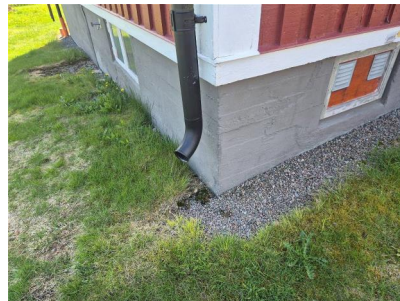
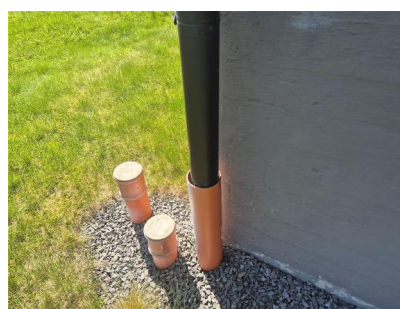
Utvändigt / Hängrännor / Stuprör

Stuprör är inte anslutet till markledning.
- Lövsil saknas.

Stuprör som inte är anslutet till markledning kan medföra en ökad fuktbelastning på grundmur/sockel som i sin tur kan leda till fuktrelaterade skador.

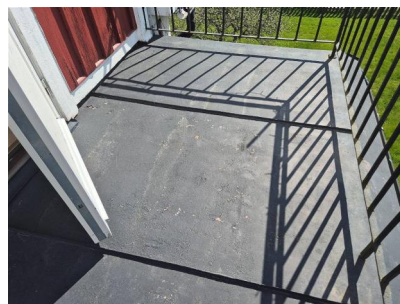
Utvändigt / Balkong

Äldre plåtbeklädnad på balkong.

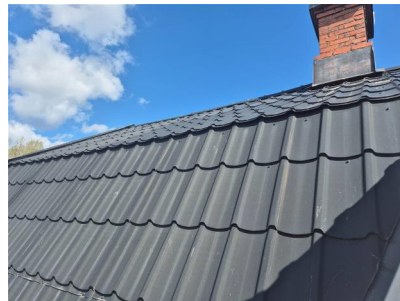
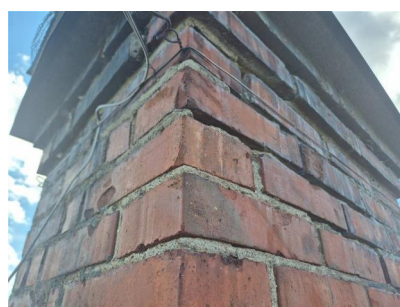
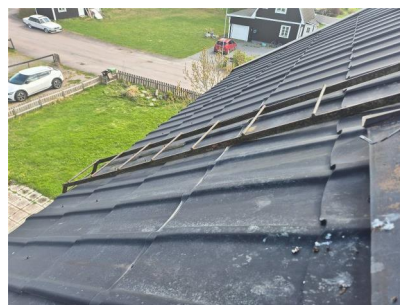
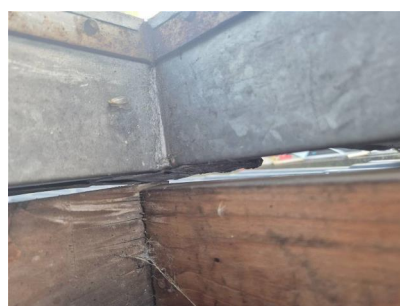
Utvändigt / Tak

Frostsprängningar finns i skorsten samt att det saknas murbruk mellan tegelstenar.

- Otätheter mellan taklucka och taket förekommer.

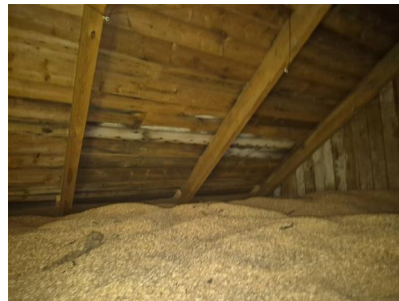
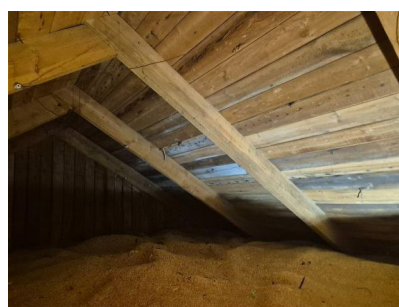
Utvändigt / Vind

Mikrobiell påväxt finns på underlagstaket.

Detta kan vara ett tecken på att vinden tillförs fukt inifrån bostaden. Observera att besiktning av bostadens ventilationssystem inte har ingått i uppdraget.

För att komma tillrätta med detta kan fukttillförseln inifrån bostaden behöva minskas. Det kan göras genom att ventilationen i bostaden förbättras samt att eventuella otätheter i vindsbjälklaget (tak-/väggvinklar, taklucka med mera) tätas. Läs Anticimex faktablad om uppvärmda vindsutrymmen för tips och råd.

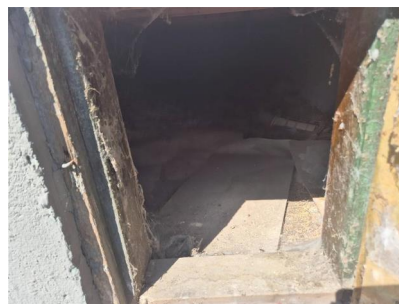
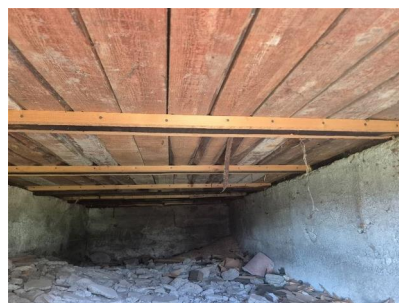
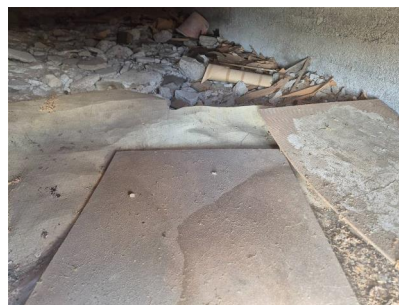
Utvändigt / Krypgrund

Organiskt material finns i utrymmet.

När man har organiskt material i en fuktig miljö finns en ökad risk för mikrobiell tillväxt (angrepp av mikroorganismer). Detta kan i sin tur leda till att mikrobiell lukt sprids till boendemiljön.

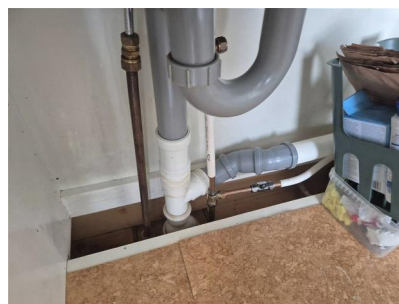
Entréplan / Kök

Fuktskydd saknas i diskbänkskåp.

Utan fuktskydd är det svårt att upptäcka läckage från rörledningar. Vatten kan då tränga in i omkringliggande konstruktioner och orsaka fuktskador.

För att upptäcka eventuella läckage, installera ett fuktskydd.

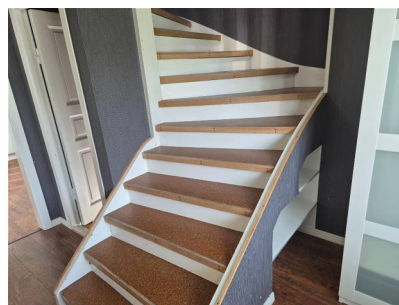
Övre plan / Trappa

Trappräcke saknas

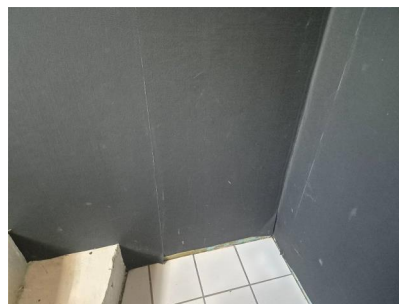
Källarplan / Hall

Vid kontroll av konstruktion uppmättes fuktvärden över kritisk nivå för mikrobiell tillväxt och normal lukt upplevdes.

Källargrundmurar med påreglade isolerade ytterväggar. Fuktkvoten uppmättes till 19 %, och en normal lukt kunde kännas i golv/vägg vinkel. Gränsvärdet för mikrobiell tillväxt är 17% FK.

Vi rekommenderar en fördjupad undersökning för att bedöma orsak och omfattning. Det är viktigt att tänka på att denna rekommendation om fördjupad undersökning gäller hela utrymmet.

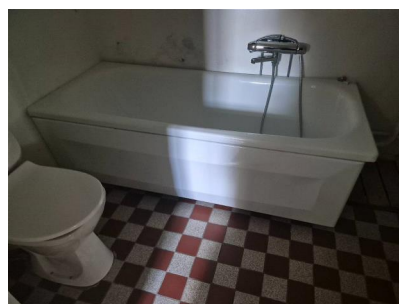
Källarplan / Badrum/Wc

Våtutrymmet har äldre yt-/tätskikt.

Utrymmet är äldre och har passerat tiden för sin tekniska livslängd.

Renovering av utrymmet rekommenderas. Kontakta en behörig våtrumsentreprenör för en renovering. I samband med renoveringen bör omkringliggande konstruktioner kontrolleras för att upptäcka eventuella följdskador.

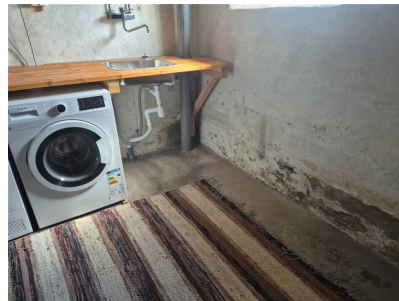
Källarplan / Tvättstuga

Puts och färgsläpp förekommer.

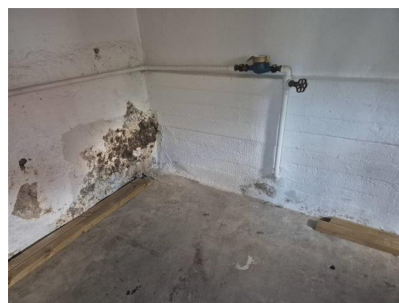
Källarplan / Förråd

Puts och färgsläpp förekommer.
