Besiktningssprotokoll

Anticimex Försäkringsbesiktning i samarbete med Fastighetsbyrån

Fastighetsbeteckning: Bjärme 1:2	
Fastighetsadress: Bjärme 325	
Postnummer: 845 93	Ort: Fåker

Försäkringsbesiktning

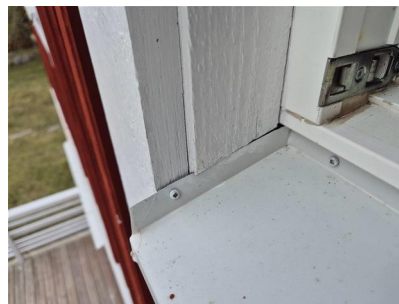
⚠ Fönsterbleck är otäta vid infästningar.

Eftersom fönsterblecken är otäta finns risk att vatten rinner in i väggen vilket i sin tur kan leda till fuktskador i väggkonstruktionen.

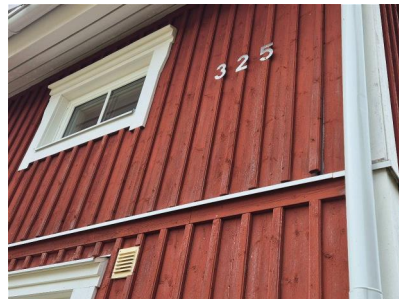
Fasadpanelen är i behov av målning/underhåll.

För att öka livslängden på fasadbeklädnaden rekommenderas målning och underhåll.

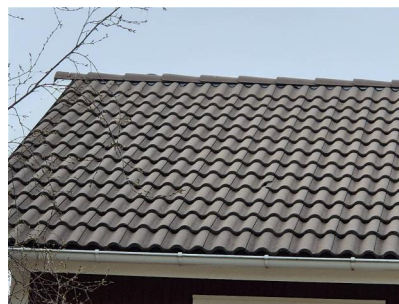
Yttertaket har betongpannor och underlagstaket är plastfolie. Det är viktigt att byta trasiga takpannor i ett tidigt skede med denna typ av takkonstruktion. Vid besiktningen noteras 1st trasig takpanna.

En trasig takpanna finns.
Byt ut skadade takpannor.

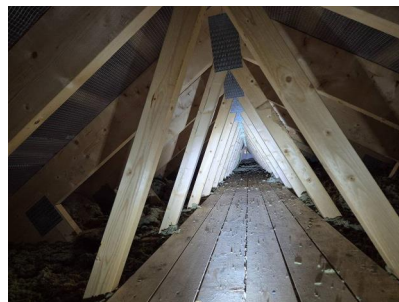
- ✓ Vid kontroll av vinden uppmättes fuktvärden under kritisk fuktnivå för mikrobiell tillväxt och en normal lukt upplevdes. Fuktkvoten i underlagstak/takbjälkar uppmättes till 10 %.

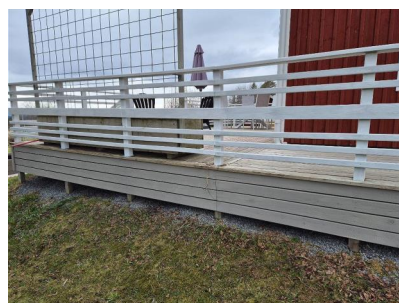
- ✎ Altan har mindre sättning och underhållsbehov.

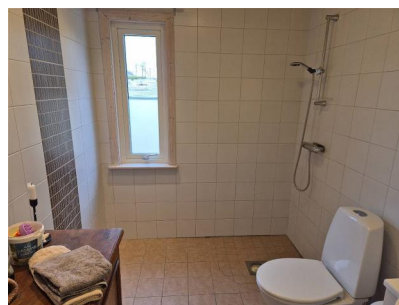
Duschen är placerad nära ett fönster.

Duschens placering i våtutrymmet utgör en risk för fuktskador i fönster- och väggkonstruktionen.

För att minska risken för fuktskador på fönster och väggkonstruktion rekommenderas att man skyddar fönstret mot vattenbegjutning.

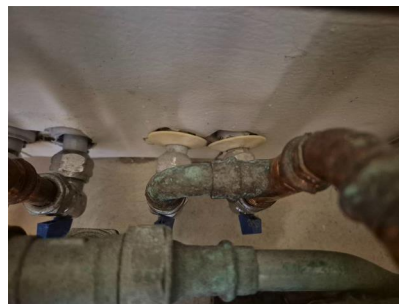
Väggbeklädnaden är otät vid rör genomföringar.

De otäta rör genomföringarna i väggbeklädnaden medför att vatten kan tränga ner i bakomliggande konstruktioner med fuktskador som följd. Detta kan i sin tur leda till mikrobiella skador (angrepp av mikroorganismer).

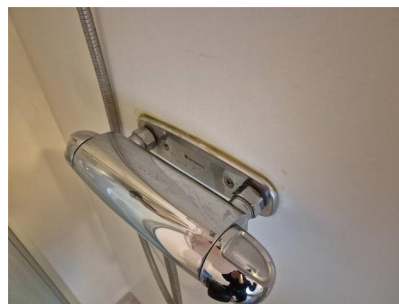
- Duschblandaren är något lös.
Skruva fast blandaren och komplettera med våtrumms silikon runt täckplattan.
