Fastighetsuppgifter

Fastighetsbeteckning
Torsåkers-Berga 2:19
Adress
Lammsjövägen 13
61199 Tystberga

Uppdragsnummer A36641
Besiktningdatum 2026-05-05
Besiktningföretag OBM Byggnadsmiljö AB
Besiktningförrättare Mattias Forsberg
Närvarande Säljare
Giltig till och med 2027-05-05

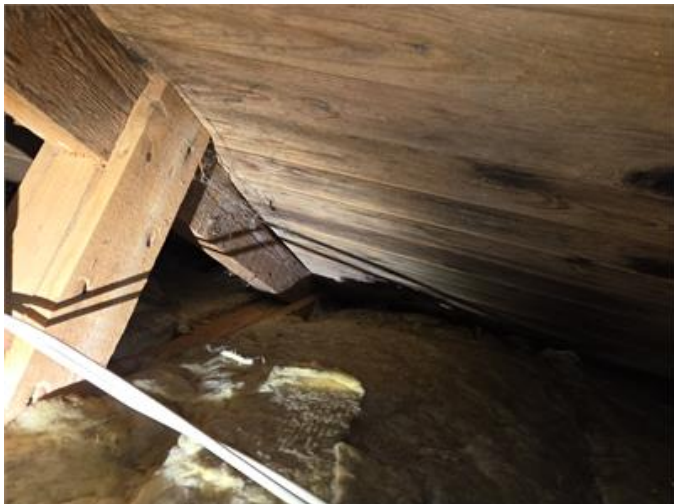
Fuktfläckar/missfärgningar & mikrobiell påväxt på underlagstak

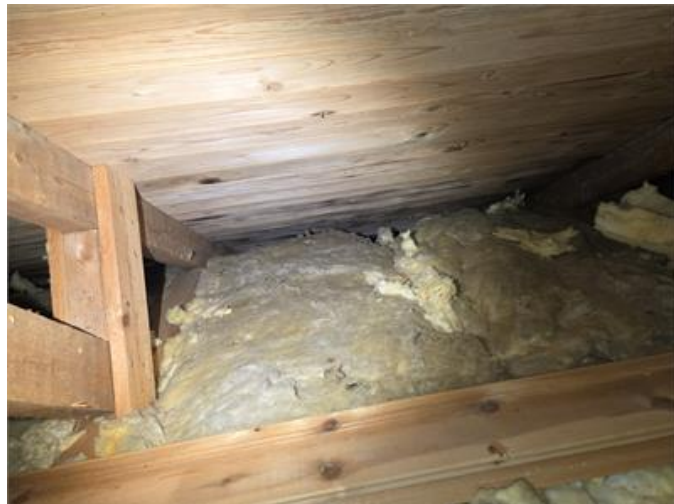
Fuktfläckar/missfärgningar & mikrobiell påväxt på underlagstak
