**Fastighetsuppgifter**

Grinda 4:3

Fogdö Grindaholm 1

| Uppdragsnummer | A36650 |

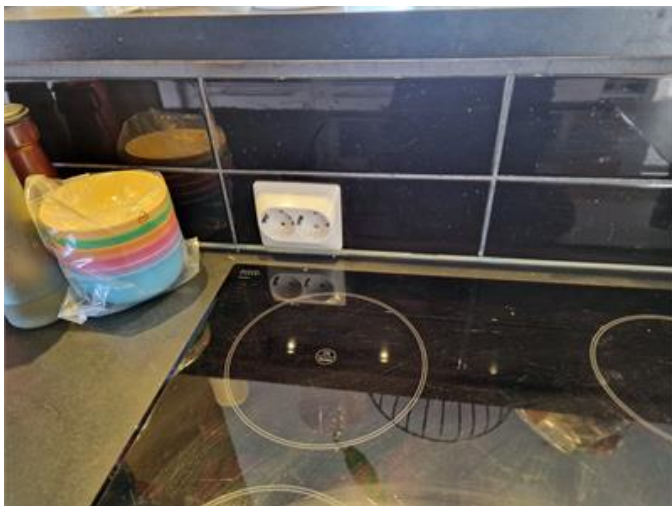
| Besiktningsresultat | | | | | |
|---|---|---|---|---|---|
| Kök | | x | | | - Avloppsslangen till diskmaskin är ej klamrad i vägg/skåp.<br>- Eluttag olämpligt placerat vid spishäll. Se även bild sid 5. |

Kök:  
Eluttag olämpligt placerat vid spishäll.

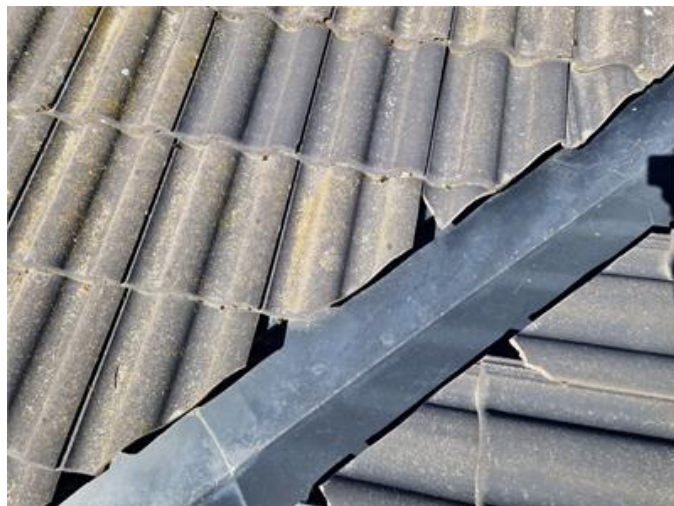
| Besiktningsresultat | | | | | |
|---|---|---|---|---|---|
| Tak | | X | | | <ul style="list-style-type: none"> <li>- Nocktätning saknas.</li> <li>- Takpannor täcker delvis dåligt över kant på rännalsplåtar. Se även bild sid 5.</li> <li>- Rännalsplåt delvis något kort, blottar underlagspapp.</li> <li>- Det anses osäkert om taklutningen medger takpannor.</li> </ul> |

Tak:  
Takpannor täcker delvis dåligt över kant på rännalsplåtar.
