Besiktningssprotokoll

Anticimex Försäkringsbesiktning i samarbete med Fastighetsbyrån

Fastighetsbeteckning: Slotte 30:9	
Fastighetsadress: Åsgatan 20	
Postnummer: 827 35	Ort: Ljusdal

Besiktningdatum: 2026-05-04	Protokollnummer: 69676131
Temperatur: 8 °C	Väderlek: Klart
Tekniker: Stefan Gustafsson	
E-post: stefan.gustafsson@anticimex.se	
Kontor: Söderhamn	
Närvarande: Ingen närvarande vid besiktningen

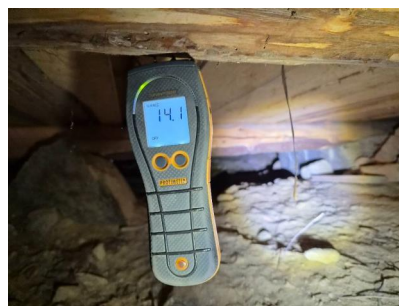
Vid kontroll av konstruktionen i krypgrund uppmättes fuktvärden under kritisk fuktnivå för mikrobiell tillväxt och normal lukt upplevdes.

Golvbjälklaget ovan den uteluftsventilerade krypgrunden riskerar att drabbas av fuktskador på grund av naturlig fuktpåverkan. Detta kan i sin tur leda till mikrobiella skador (angrepp av mikroorganismer) som kan leda till att mikrobiell lukt sprids till boendemiljön. Fuktkvoten uppmättes till 14 %.

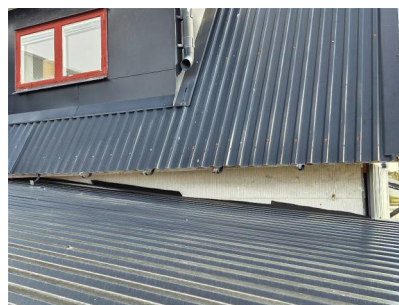
Noterades att det är eternitplattor kvar på huset. Fasaden är inte klar ovan tak på uterum.

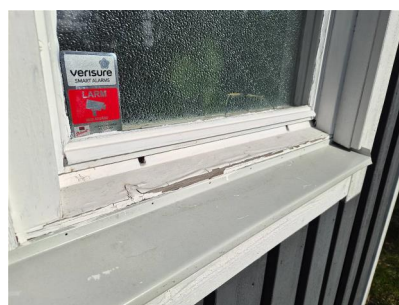
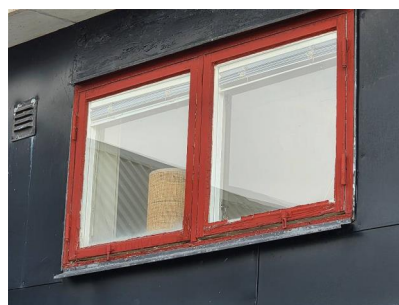
Några fönster är äldre och i behov av målning/underhåll.

Fönsterbågar och fönsterkarmar där målningsbehov finns riskerar att få fukt- och rötskador på grund av sämre vattenavvisande förmåga.

För att öka livslängden på fönster rekommenderas målning och underhåll.

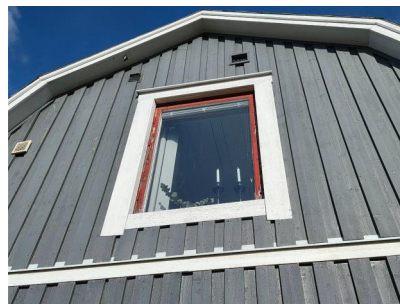
Fönsterbleck saknas på fönster.

Avsaknad av fönsterbleck medför en ökad risk för att vatten kan rinna in och orsaka fuktrelaterade skador i omkringliggande konstruktioner.

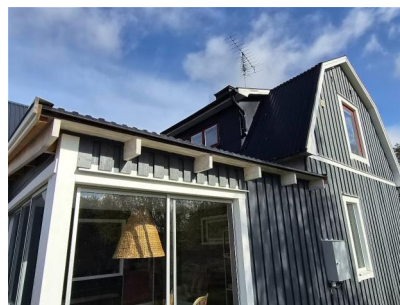
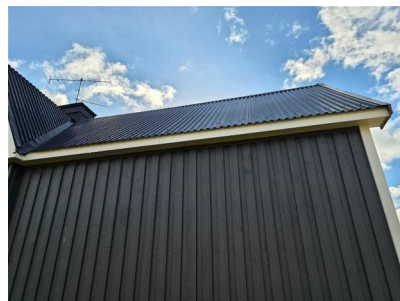
⚠ Hängrännor saknas på delar av taket.

När hängrännor saknas utsätts fasad och grund för ökad fuktbelastning, vilket i sin tur kan leda till fuktskador i bakomliggande konstruktioner.

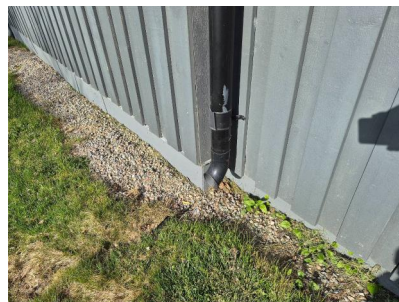
Stuprör avslutas nära husliv.

Stuprör som avslutas intill husliv (ovan mark) kan medföra en ökad fuktbelastning på sockel med fuktrelaterade skador som följd.

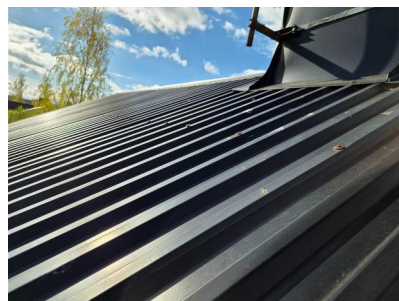
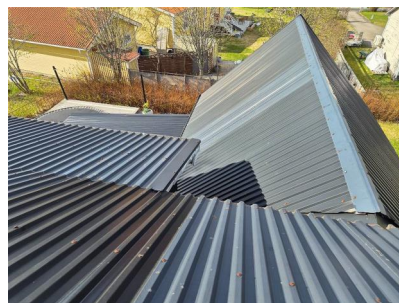
- Yttertaket är äldre.
- Taket är spikat med klockspik

Takpapp, plåtdetaljer och underlagstak har enligt vår bedömning en begränsad livslängd. Eftersom husets taktäckning är äldre har det ett minskat motstånd mot vatteninträning. Detta i sin tur kan leda till fuktskador på träläkt och vidare ner i underliggande konstruktioner.

Takplåten är fastsatt med klockspik som med tiden har förmåga av att släppa från underlaget med otätheter som följd. Risk att regn- eller smältvatten tränger ner i underliggande takkonstruktion och orsakar fuktrelaterade skador

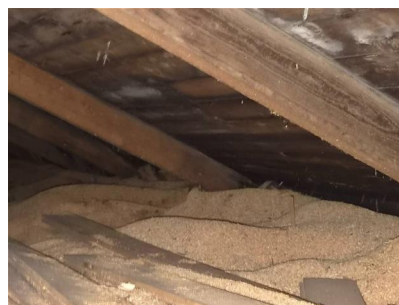
Vid kontroll av vinden har fuktvärden under kritisk fuktnivå för mikrobiell tillväxt uppmätts, dock finns mikrobiell påväxt på underlagstak.

Fuktkvoten i underlagstak/takbjälkar uppmättes till 8 %.

Den upptäckta mikrobiella påväxten på underlagstaket är ett tecken på att vinden har tillförts eller tillförs fukt inifrån bostaden. Observera att besiktning av bostadens ventilationssystem inte har ingått i uppdraget.

För att komma tillrätta med detta kan fukttillförseln inifrån bostaden behöva minskas. Det kan göras genom att ventilationen i bostaden förbättras samt att eventuella otätheter i vindsbjälklaget (tak-/väggvinklar, taklucka med mera) tätas. Läs Anticimex faktablad om uppvärmda vindsutrymmen för tips och råd.

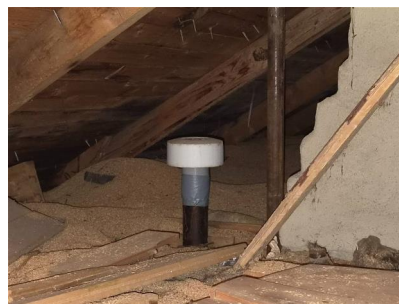
Avluftning avslutas på vind.

När avluftningen avslutas på vinden så finns det en risk att vid ett eventuellt läckage från vakuumentilen kan varm och fuktig luft strömma in i vindsutrymmet med fukt- och lukterrelaterade skador som möjlig följd.

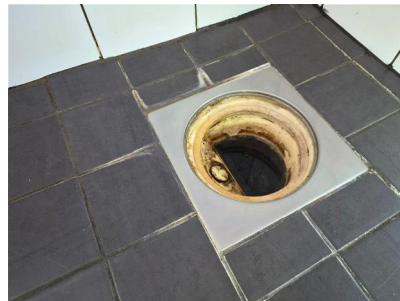
- Golvbrunnen är inte utbytt i samband med renovering.
- Ursprunglig plastmatta finns under klinkerplattorna.

Eftersom ytskiktet i utrymmet består av klinker som lagts direkt på befintlig plastmatta kan vidhäftningen mellan klinker och plastmatta vara svår att uppnå. Risk finns att klinkerplattorna släpper från underlaget. Risk finns att det nya tätskiktet inte har kunnat anslutas till golvbrunnen på ett riktigt sätt, vilket kan leda till fuktskador i omkringliggande konstruktioner.

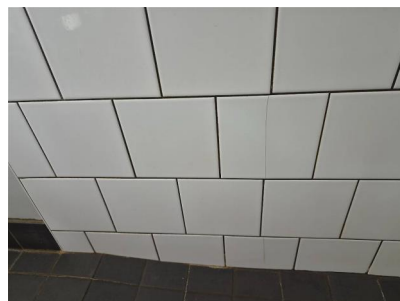
Sprickor i kakelplattor finns.

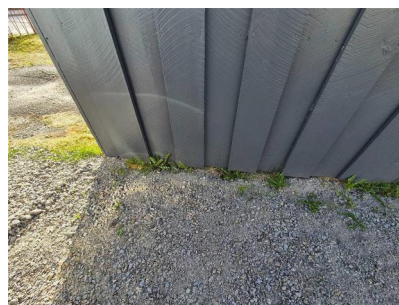
Avståndet mellan fasadbeklädnaden och marken är inte tillräckligt.

Eftersom fasadbeklädnaden avslutas för nära mark finns risk för att fukt från marken suggs upp i fasadpanelens nederkant. Detta kan orsaka fuktrelaterade skador i fasadbeklädnaden och bakomliggande konstruktioner.

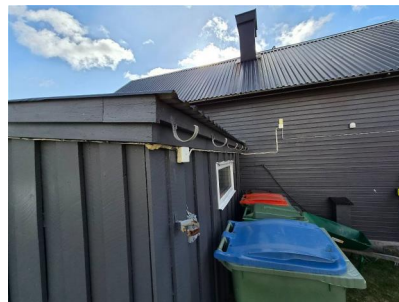
Hängränna saknas.

När hängrännor saknas utsätts fasad och grund för ökad fuktbelastning, vilket i sin tur kan leda till fuktskador i bakomliggande konstruktioner.

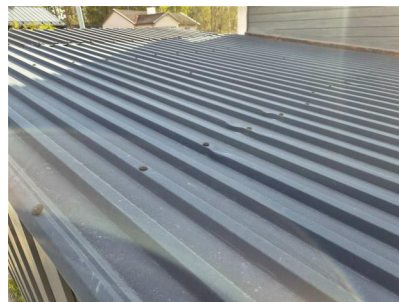
- Yttertaket är äldre.
- Låglutande tak på garaget har fel taktäckning.

Takpapp, plåtdetaljer och underlagstak har enligt vår bedömning en begränsad livslängd. Eftersom husets taktäckning är äldre har det ett minskat motstånd mot vatteninträning. Detta i sin tur kan leda till fuktskador på träläkt och vidare ner i underliggande konstruktioner.

Taktäckningen av plåt är inte anpassad till taklutningen. Risk finns för läckage med fuktskador som följd.

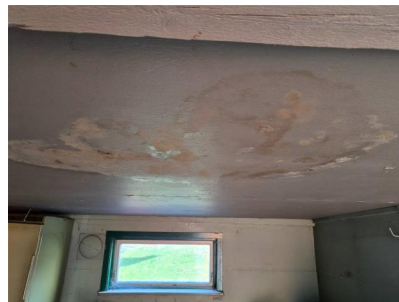
Taket har fuktfläckar.

Fuktfläckar kan bero på olika saker, och kan vara ett tecken på en tidigare eller en pågående fuktskada.

Vi rekommenderar en fördjupad undersökning för att bedöma orsak och omfattning.
