**Fastighetsuppgifter**

Stensättra 2:107

Brittsommarvägen 21

Uppdragsnummer	A36655
Besiktningsdatum	2026-05-05
Besiktningföretag	OBM Byggnadsmiljö AB
Besiktningförrättare	Connie Åkerlund
Närvarande	Säljare
Giltig till och med	2027-05-05

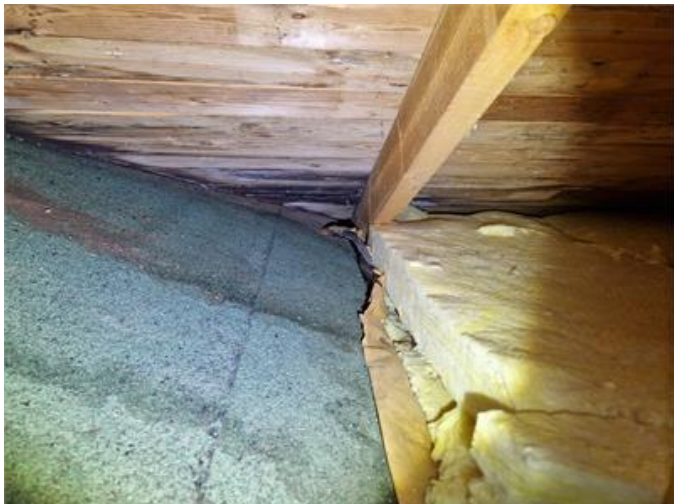
Vind:  
Fuktfläckar/missfärgningar förekommer lokalt i  
underlagstak.

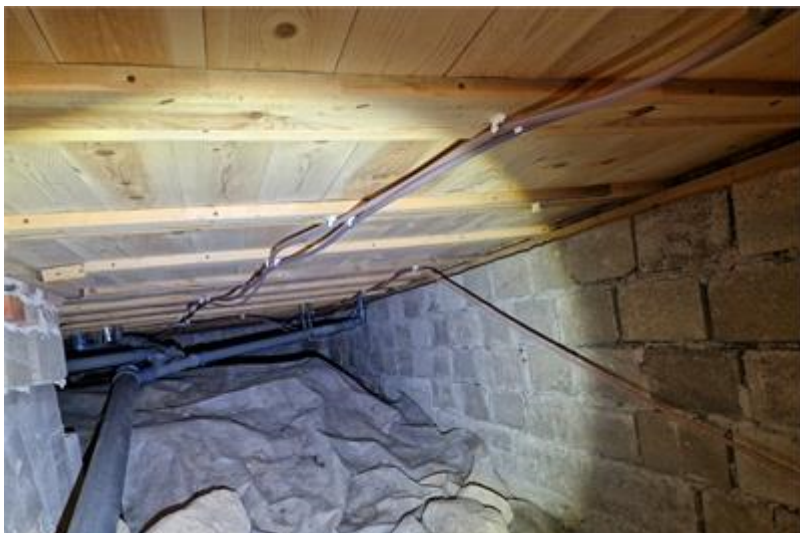
Byggnadsdel	Grundläggning
Konstruktionsdel	Krypgrund
Konstruktionsuppbyggnad	Bjälklag av träkonstruktion. Blindbotten av brädor. Berg i dagen förekommer i utrymmet.

FK i aktuell krypgrund uppmättes till 13% och ingen avvikande lukt noterades i utrymmet.
