Besiktningssprotokoll

Anticimex Försäkringsbesiktning i samarbete med Fastighetsbyrån

Fastighetsbeteckning: Ström 3:18	
Fastighetsadress: Ström Övra 224	
Postnummer: 463 92	Ort: Lilla Edet

Besiktningdatum: 2026-05-05	Protokollnummer: 69686547
Temperatur: 10 °C	Väderlek: Sol
Tekniker: Mikael Hoffner	
E-post: mikael.hoffner@anticimex.se	
Kontor: Uddevalla	
Närvarande: Fastighetsägare

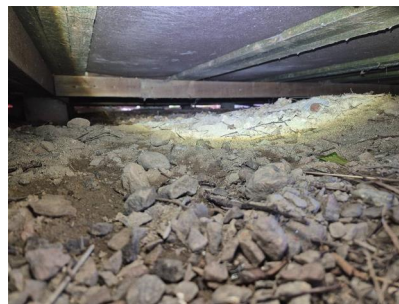
Utvändigt / Plintgrund

Plintgrunden är låg och ej krypbar.

Plintgrunden är en riskkonstruktion vilket kan medföra att det är ett för fuktigt klimat i grunden under delar av året på grund av naturlig fuktpåverkan. Kemiskt behandlat virke förekommer.

En fördjupad undersökning rekommenderas för att bedöma grundens skick och åtgärdsbehov.

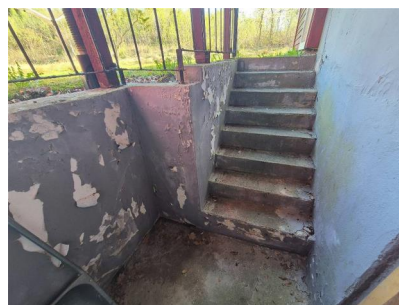
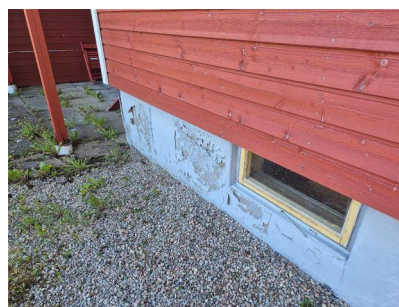
Utvändigt / Trappa/sockel

Sprickbildning och putsläpp förekommer på källartrappa/sockel.

Rekommenderas att underhåll utförs via fackman.

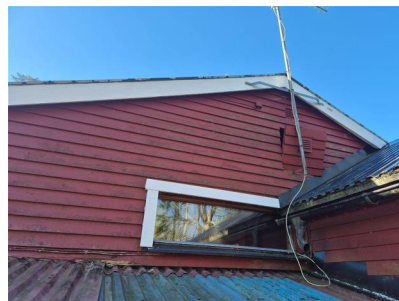
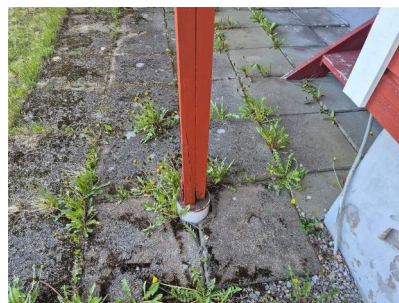
Utvändigt / Fasad

Fasadpanelen är i behov av målning/underhåll.
Rötskador noterades i fasadpanelen.
Stolpe har rötskador i nederkant.

Fasadbeklädnad och träkonstruktioner där målningsbehov finns riskerar att få fukt- och rötskador på grund av sämre vattenavvisande förmåga. För att öka livslängden på fasadbeklädnaden rekommenderas målning och underhåll samt byte av rötskadade delar.

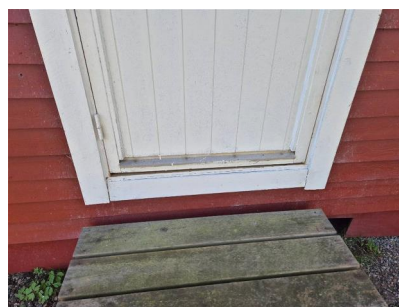
Utvändigt / Dörrar

Tröskelbleck saknas under dörr.
Underhållsbehov förekommer på dörrar.

Avsaknad av tröskelbleck medför att det finns risk för att vatten kan rinna in och orsaka fuktskador på tröskel och/eller i kringliggande vägg och bjälklag.

Isolerglas är äldre. Isolerglas kan med tiden bli otäta mellan glasen vilket medför att de blir missfärgade.

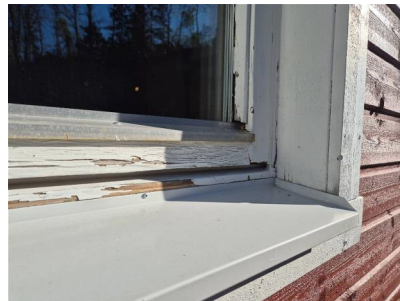
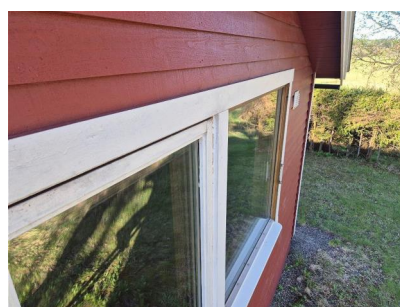
Utvändigt / Fönster

Fönster är i behov av underhåll/målning. För att öka livslängden på fönster rekommenderas målning och underhåll.

Fönsterbleck är otäta vid infästningar och överbleck saknas, vilket medför risk för fuktinträngning.

Fönsterfoder saknas på ett fönster.

Äldre isolerglas förekommer. Isolerglas kan med tiden bli otäta mellan glasen vilket medför att de blir missfärgade.

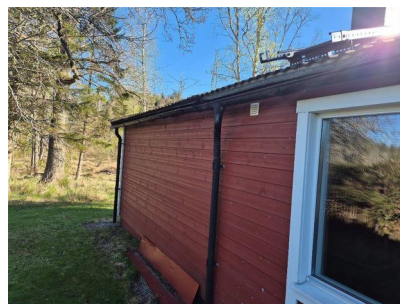
Utvändigt / Hängrännor / Stuprör

Hängrännor och stuprör är ålderstigna. Avslut noterades på hängränna. Stuprör avslutas mot grunden.

När byggnadsdelar som är avsedda att skydda mot och leda bort nederbörd åldras ökar risken för fuktrelaterade skador i huset.

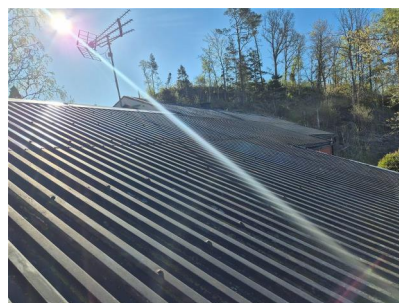
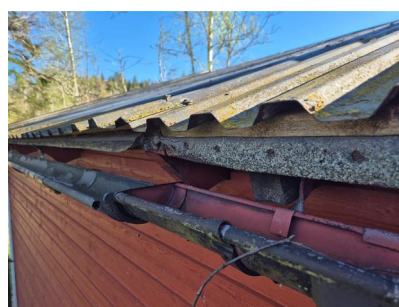
Utvändigt / Tak

Yttertaket är äldre och rötskador förekommer i läkt/vindskivor. Vägglåten är inte infälld bakom panelbrädorna. Vindskiveplåtar täcker bristfälligt.

Ovannämnda brister medför risk för fuktrinrängning i underliggande konstruktioner.

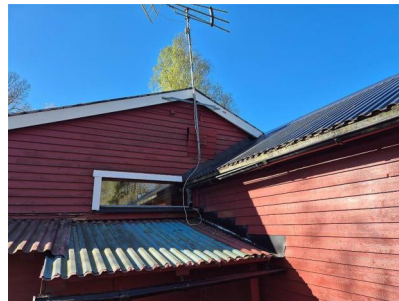
Utvändigt / Vind ej inspekterbar

Vindsutrymmet kunde inte besiktas då säker transportväg till luckan saknas. Luckan har släppt och sitter löst.

Vi rekommenderar en kompletterande besiktning när säker transportväg installerats.

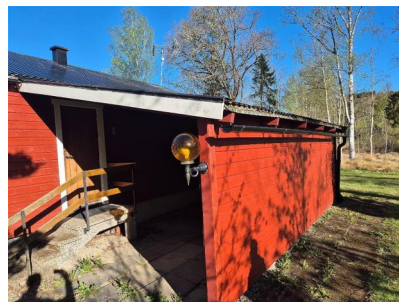
Utvändigt / Carport

Yttertaket är äldre och rötskador förekommer i läkten. Hängrännor är lågt avsatta. Fönsterbleck/tröskelbleck saknas.

Carport är i behov av renovering.

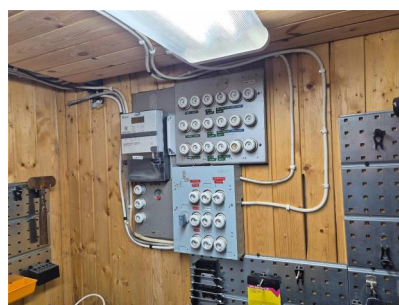
Hela huset / Allmänt

Elanläggningen i huset är äldre.

Äldre elanläggningar och elkablar är en säkerhetsrisk som kan orsaka både personskador och brand.

Kontakta en elektriker för kontroll och åtgärd.

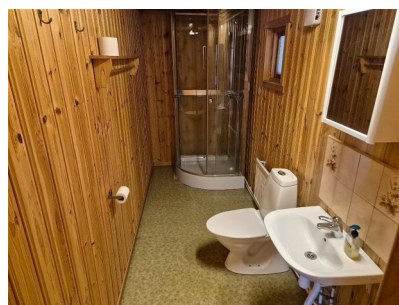
Entréplan / Dusch/Toalett

⚠ Våtutrymmet har äldre yt-/tätskikt.
Golvbrunn finns ej och delar av golvet är inte tätskiktat och är ej uppvik mot vägg.

Eftersom funktionen, som innebär att ytskiktet/tätskiktet ska vara vattentätt, kan vara nedsatt finns en ökad risk att vatten tränger igenom ytskiktet/tätskiktet med vattenskador i omkringliggande konstruktioner som följd.

Frånluft saknas i utrymmet.

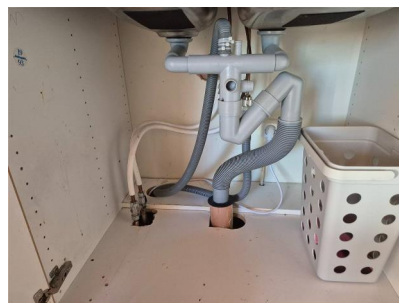
Entréplan / Kök

⚠ Fuktskydd finns inte i diskbänkskåp och under kyl och frys.
Avloppsslangen från diskmaskinen är inte fast monterad i diskbänkskåpet.

Fuktskydd rekommenderas enligt ovan för att lättare kunna upptäcka eventuella läckage och undvika fuktskador.

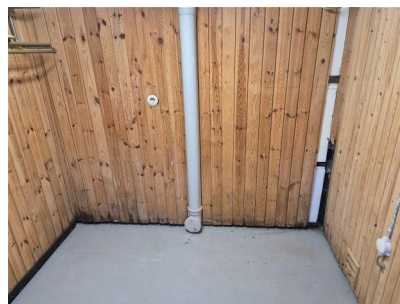
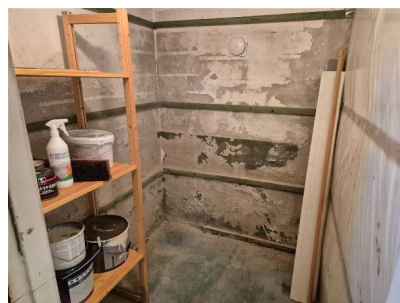
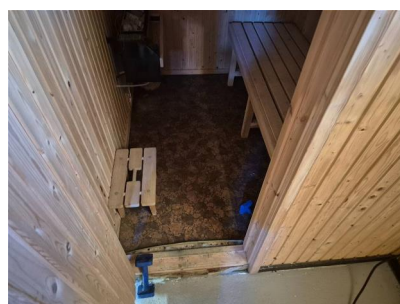
Källarplan / Allmänt

🔍 Vid inträde i källaren upplevdes en avvikande mikrobiell/kemisk lukt, även i huset.

Utreglade väggkonstruktioner är fuktskadade/rötskadade.

Kemiskt behandlat virke förekommer.

Putssläpp förekommer på grundmur.

Äldre gjutjärnsbrunn finns i betongplattan.

Fuktkvoten överstiger 28% i vägg/golv. Risk föreligger vid 17%.

En fördjupad undersökning rekommenderas för att kontrollera orsak och omfattning.
